# 温岭“11.19”“中海油供2”船与“渔港交通船” 碰撞事故调查报告

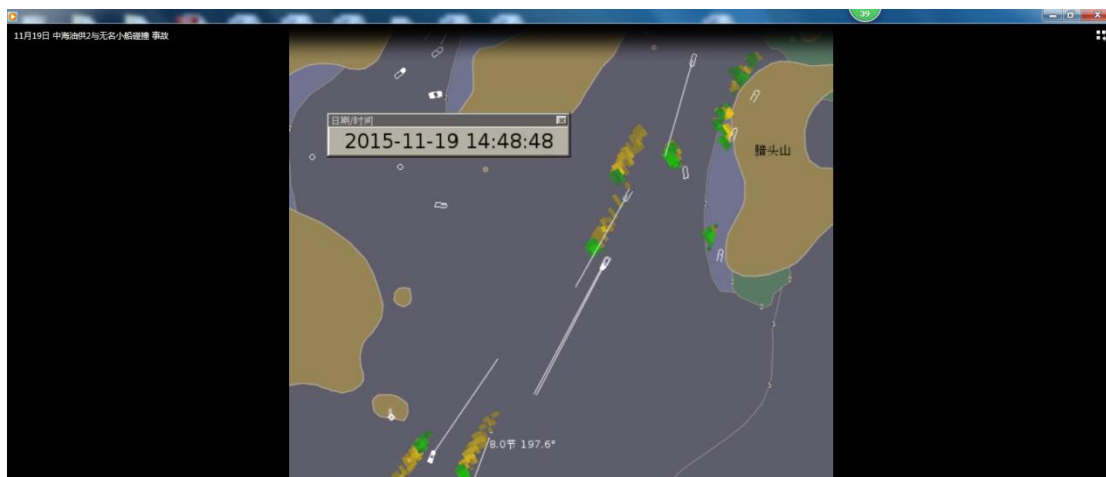
在“中海油供2”与“渔港交通船”发生碰撞时，事发水域共有过往船只3艘，其中一艘位于事故发生地西侧、航向约为45度，另外两艘分别位于事故发生地的东北和西南侧，航向约为225度。（如下图）

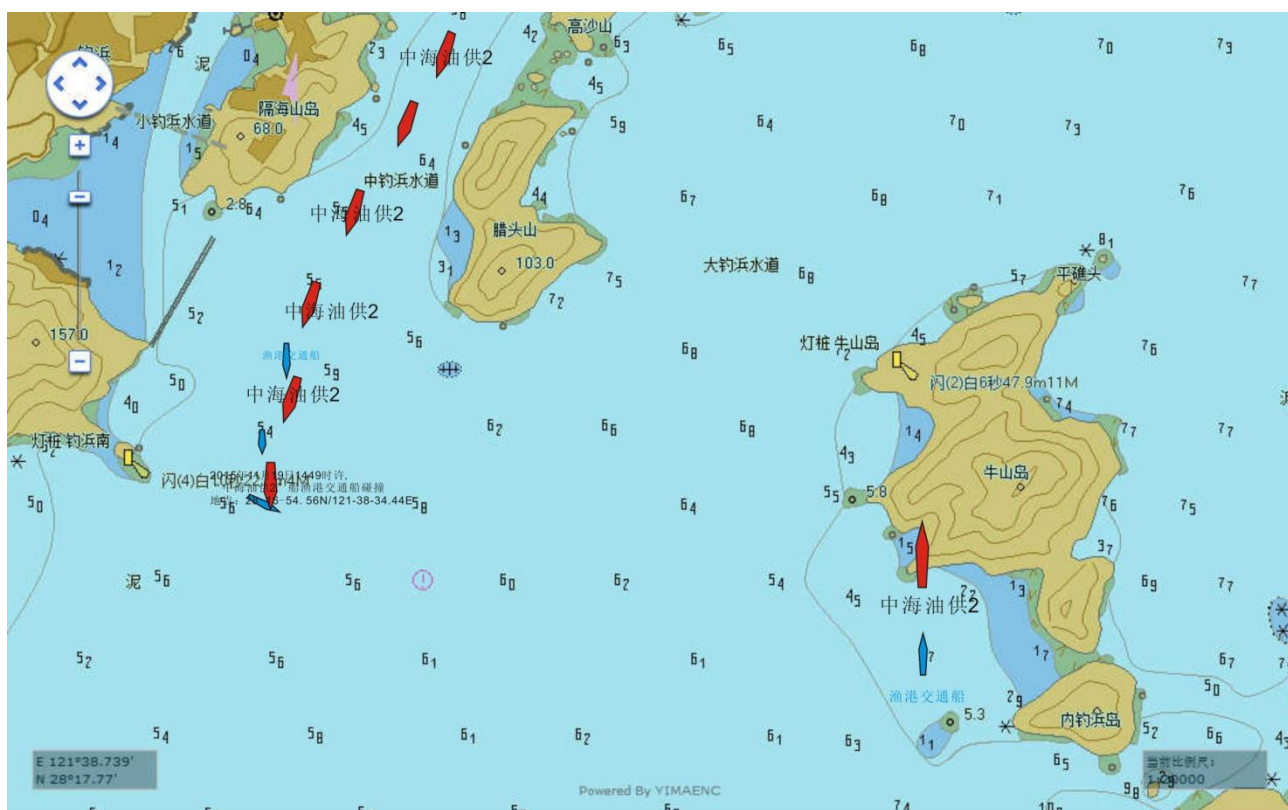
附件：“中海油供2”船与“渔港交通船”碰撞示意图

1449时许，在 $28^{\circ} 16'54.56''$  N/ $121^{\circ} 38'34.44''$  E处，该船的船首与小船的左舷发生碰撞，导致小船翻扣，人员落水死亡。碰撞时该船的航速约7节，航向约 $120^{\circ}$ 。

综上所述两船处于互见追越态势，“中海油供2”船为让路船，“渔港交通船”为直航船。
