# 舟山“3·22”“中根 1558”轮与“CHON MA SAN”轮碰撞事故调查报告

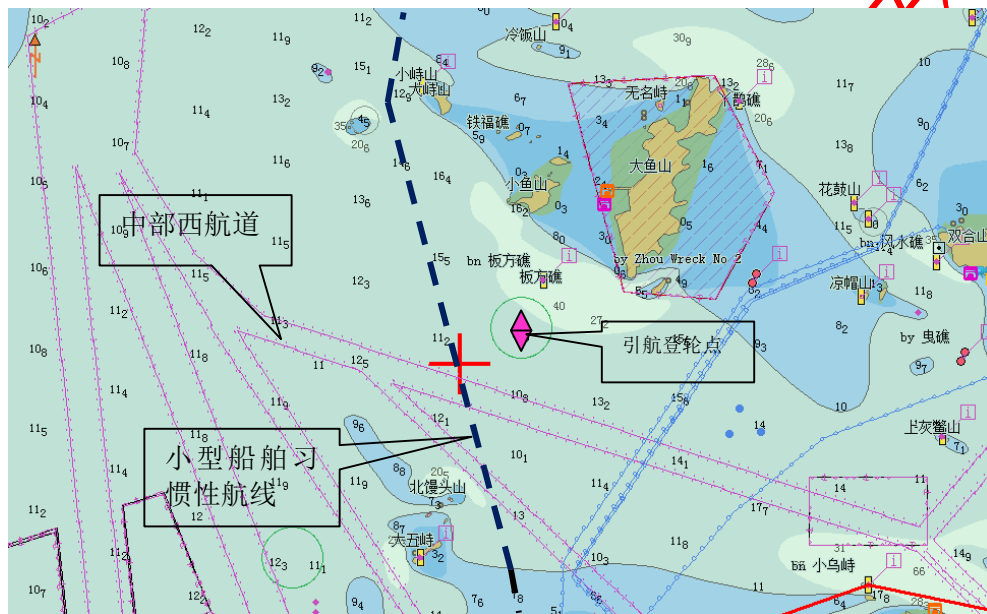
事故发生在舟山渔山岛南侧水域，该水域紧邻舟山中部西航道及渔山引航登轮点，同时该水域为宁波舟山港至长江口该小型船舶习惯性航线，小型船舶候潮开航时间段船舶流量大。
