舟山“2·20”  
“GREAT SEA”轮与“鲁荣渔 58999”船  
碰撞事故调查报告

编制单位：舟山沈家门海事处

编制时间：2017 年 6 月 5 日

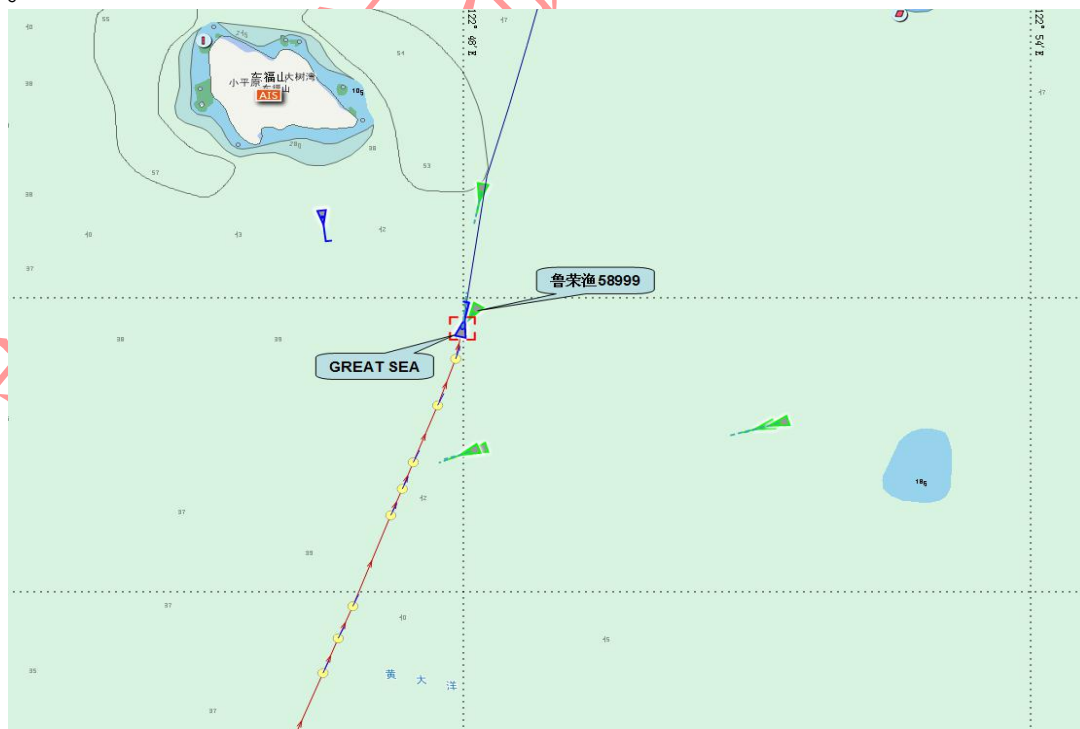
图 1：事发水域事发前约 1 分钟 AIS 截图

事发水域位于舟山东福山东南水域，位于浙江沿海东航路与外航路之间。事发时段该水域航行船舶较少，通航环境良好（图 1）。

船航向 193 度，速度 7.9 节，两船距离约 4.8 海里，两船最小会遇时间约 18 分钟；0210 时，“GREAT SEA”轮航向 020°，速度 8.7 节，“鲁荣渔 58999”船航向 190°，速度 7.9 节，两船最小会遇时间约 8 分钟；两轮航向较为稳定且交叉并致有构成碰撞危险。“GREAT SEA”轮位于“鲁荣渔 58999”船的右舷，小角度交叉。
