# 舟山“3·7”“浙岱渔04206”船与“柘中22” 船碰撞事故调查报告

## 1. 事故简况

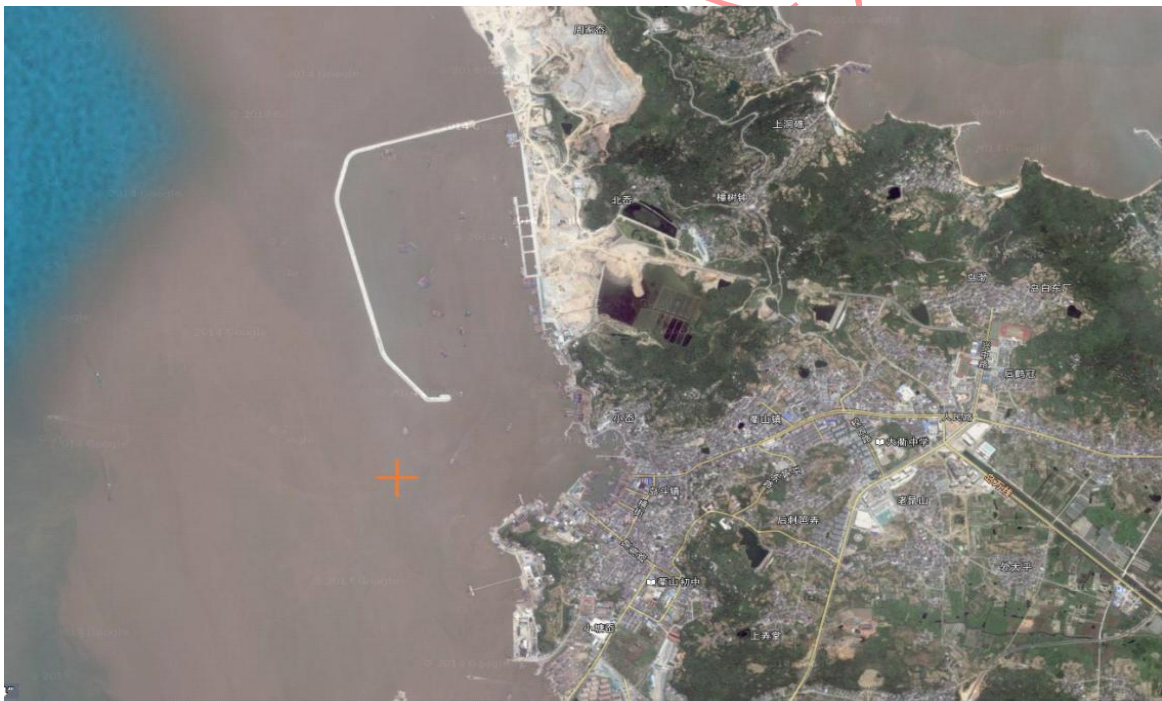
图1：事发水域通航环境卫星图

事发位置位于衢山岛西侧，衢山中心渔港南侧入口约 450 米处，事发水域东南侧约 300 米处存在一干出礁（图 1）。该水域位于衢山中心渔港船舶进出航线附近，渔业船舶集中回港期间渔船进出密度大。

该船锚泊在衢山中心渔港南侧入口处约450米，处于衢山中心渔港渔业船舶进出航线西侧，渔业船舶集中回港期间渔船进出频繁，该船在该水域锚泊对过往船舶的航行安全产生影响。

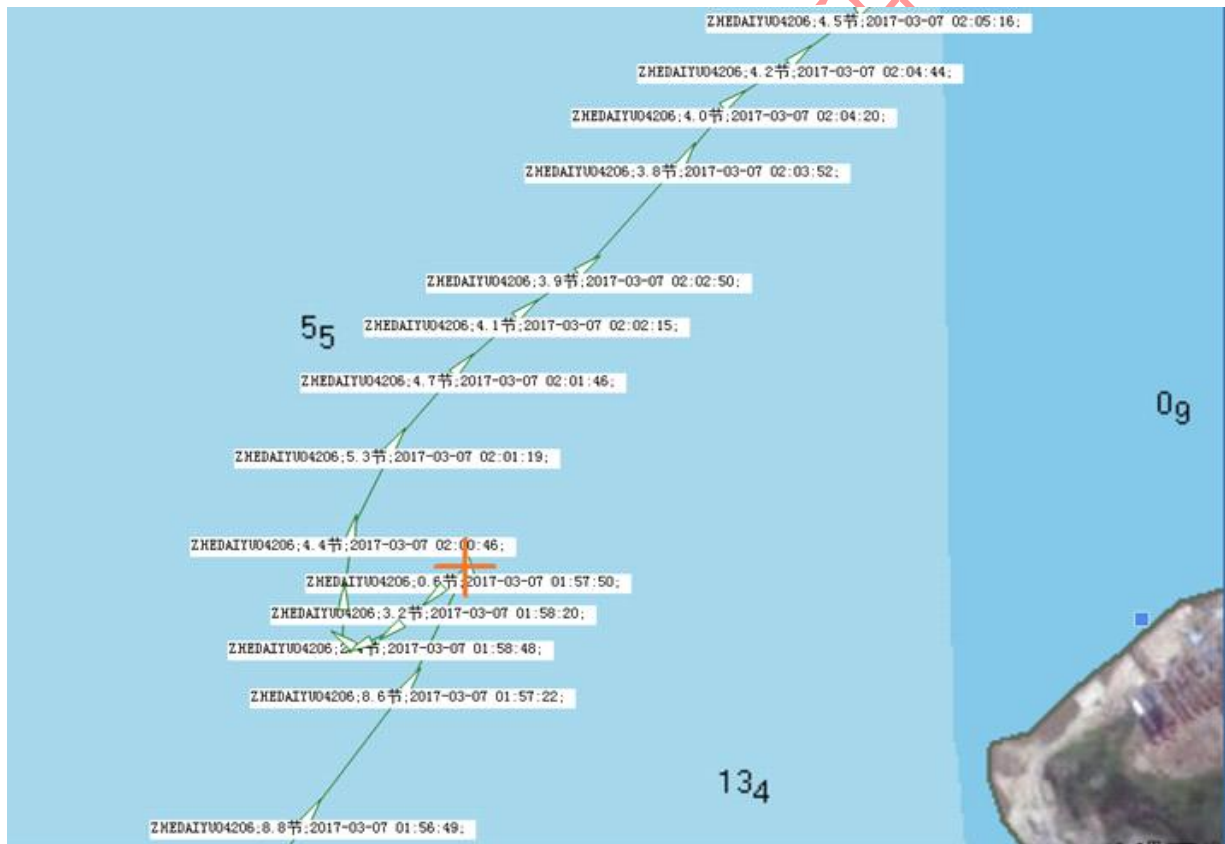
图2：“浙岱渔04206”船碰撞后轨迹截图

3月7日0158时，“浙岱渔04206”船与“柘中22”船发生碰撞，碰撞后“浙岱渔04206”船倒车脱离“柘中22”船，并于0200时绕过“柘中22”船船尾驶离事发水域，靠泊至距事发地直线距离约2000米的衢山中心渔港冲冰码头。（图2）

问笔录证实，碰撞事故发生后，“浙岱渔04206”船值班驾驶员仅在船舶采取倒车后退的过程中肉眼远距离查看对方船舶“柘中22”船受损情况，船舶未做停留进行详细核查，同时也未与“柘中22”船船员进行沟通联系，交换船舶概况、受损等相关信息，单方面自我判断对方船舶受损不严重后驶离事发水域，且未向主管机关进行报告，造成了事故损害的扩大。
