## 舟山“12·26”

### “华伦 67”轮与“浙奉渔 26011”船

### 碰撞事故调查报告

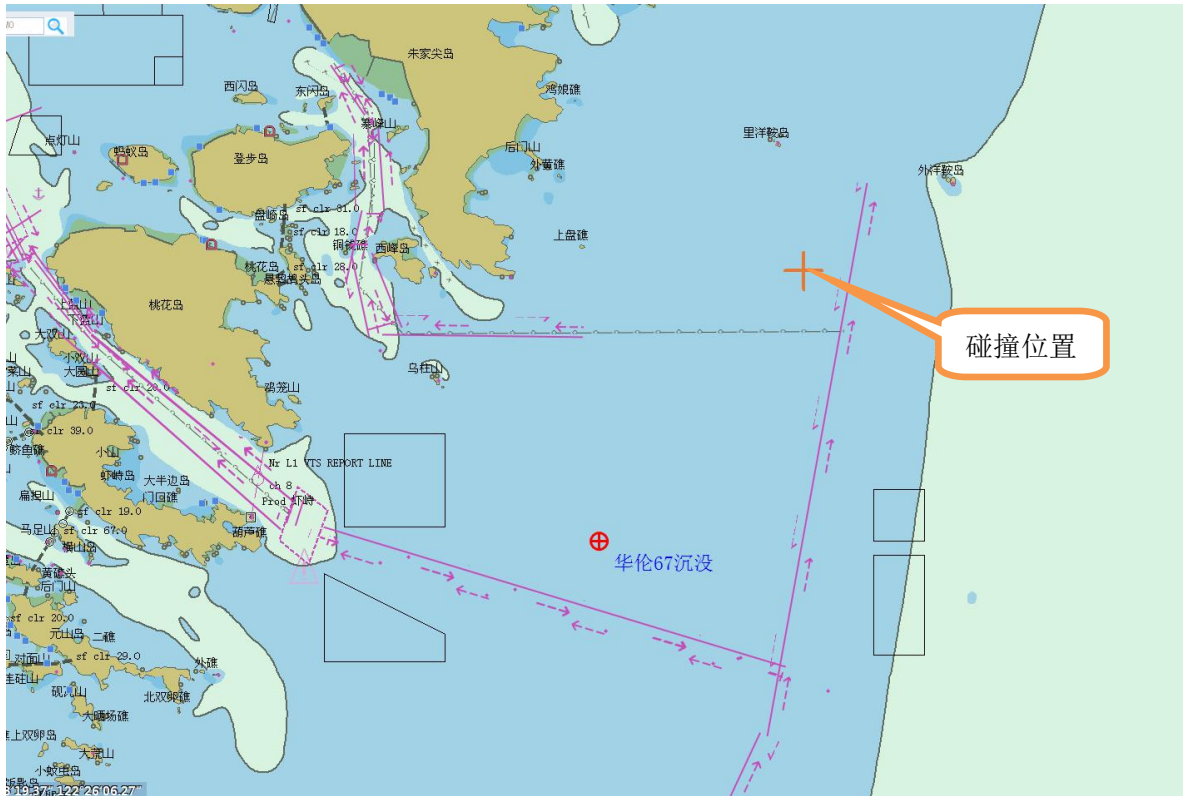
图 1：事发水域通航环境

事发水域位于舟山朱家尖岛东侧水域，该水域是浙江沿海东航路（南北走向）和舟山港渔船进出乌沙水道习惯航线（东西走向）的交叉水域。该水域交通流量大、船舶种类多、航线交错，

通航环境异常复杂。事发时段有多艘货船和渔船航经该水域。(图 1、图 2)。
