# 湛江“8·5”“运达7”轮船员工伤 事故调查报告

## 一、事故概况

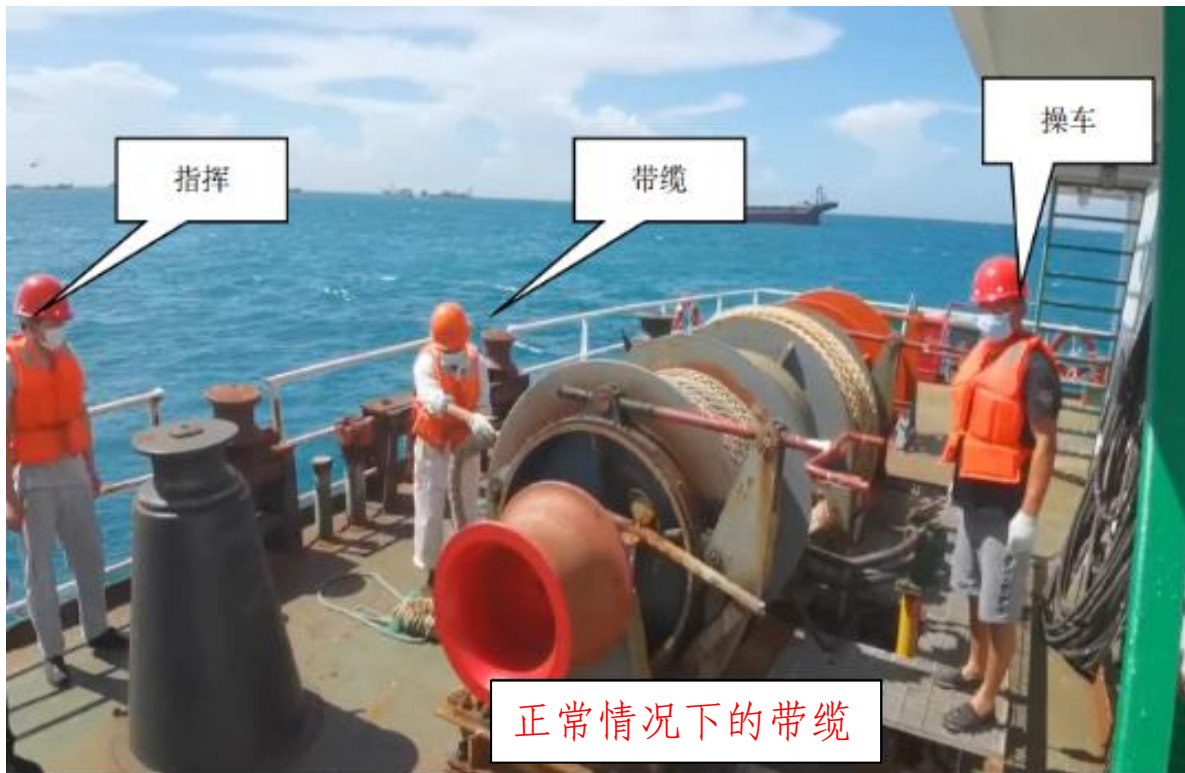
图 3：正确的带缆示意图

综上，正确的带缆操作时，应同时配备指挥、操车、带缆人员；在操作缆车前，应先合上离合器，再打开刹车。

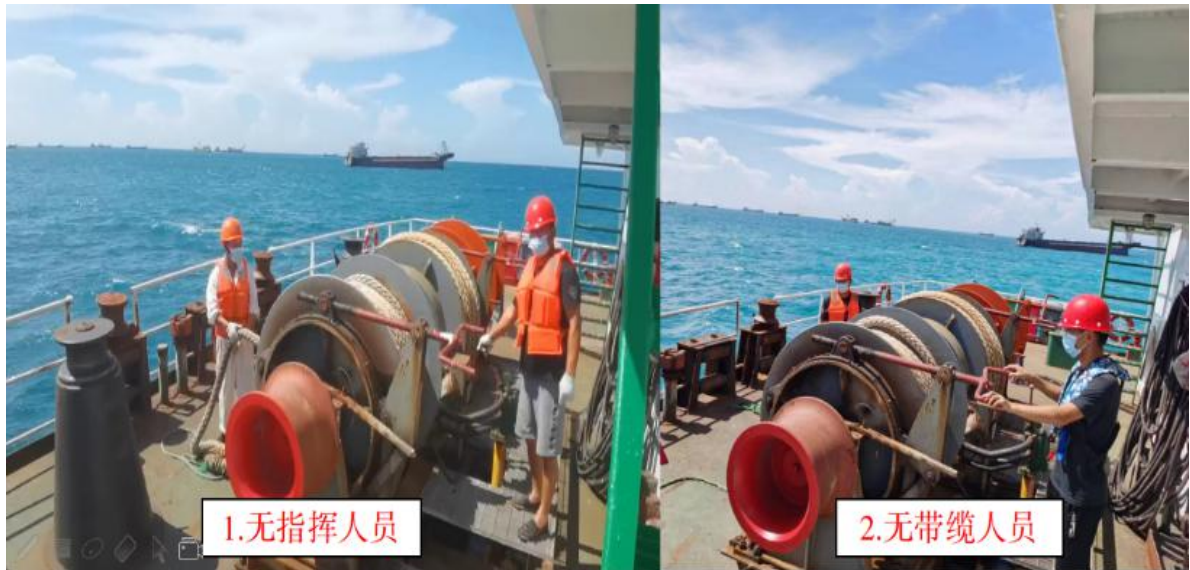
图 4：实际带缆示意图

1. 根据现场勘查和当事船员陈述，“运达 7”轮包括事发在内的所有的系解浮筒时船尾带缆作业只有二副和一名水手，基本都是按照图 4 所示作业。

综上，事发时船尾带缆操作时，没有配足指挥、操车、带缆人员；二副在操作缆车前，也没有先合上离合器，就直接打开刹车。

（一）完善公司体系文件或制度。将系带浮筒标识为关键性操作，明确职责，制定相关操作规程或须知文件。从制度层面对系带浮筒作业的船舶进行明确，开展对船上人员有关系带浮筒作业方面的业务培训，在系带浮筒绞缆作业时，安排经培训的船上人员进行作业，在靠离泊、系带浮筒带缆作业时，应确保同时有指挥人员、绞缆机操作人员、带缆人员才能进行作业。

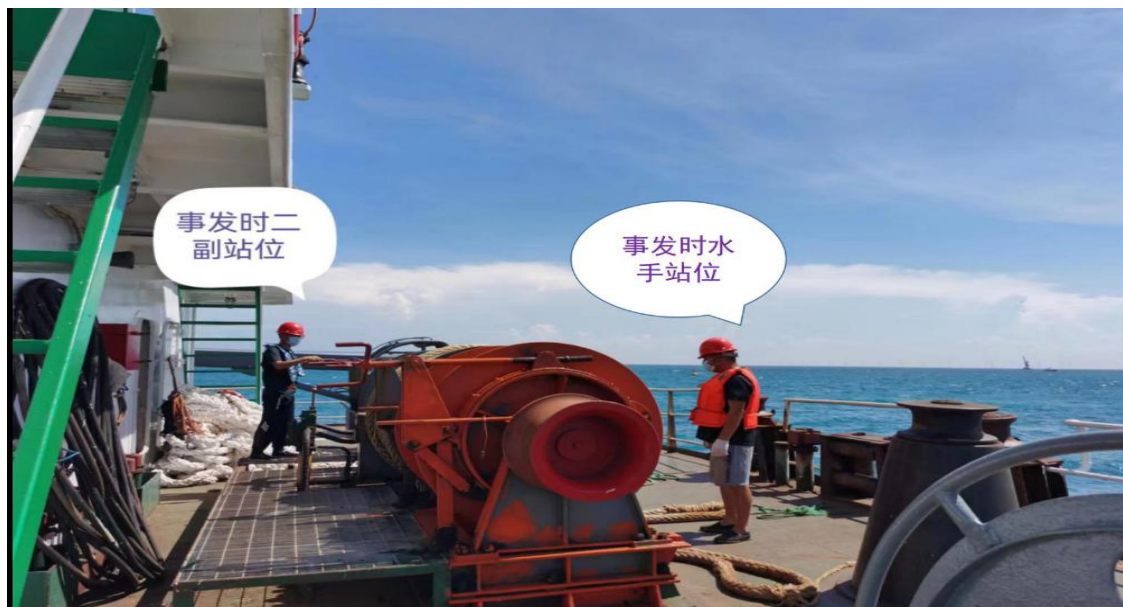
图 5：事发时船尾作业人员站位情况

3. 根据当事船员陈\*\*陈述，事故发生时，二副覃\*\*在操纵绞缆机踏板，我（陈\*\*）在船尾左侧缆绳滚筒位置，刚刚将缆放入

海，二副覃\*\*还提醒我他要松缆了。后经船员现场确认，船尾人员站位情况如图 5 所示。

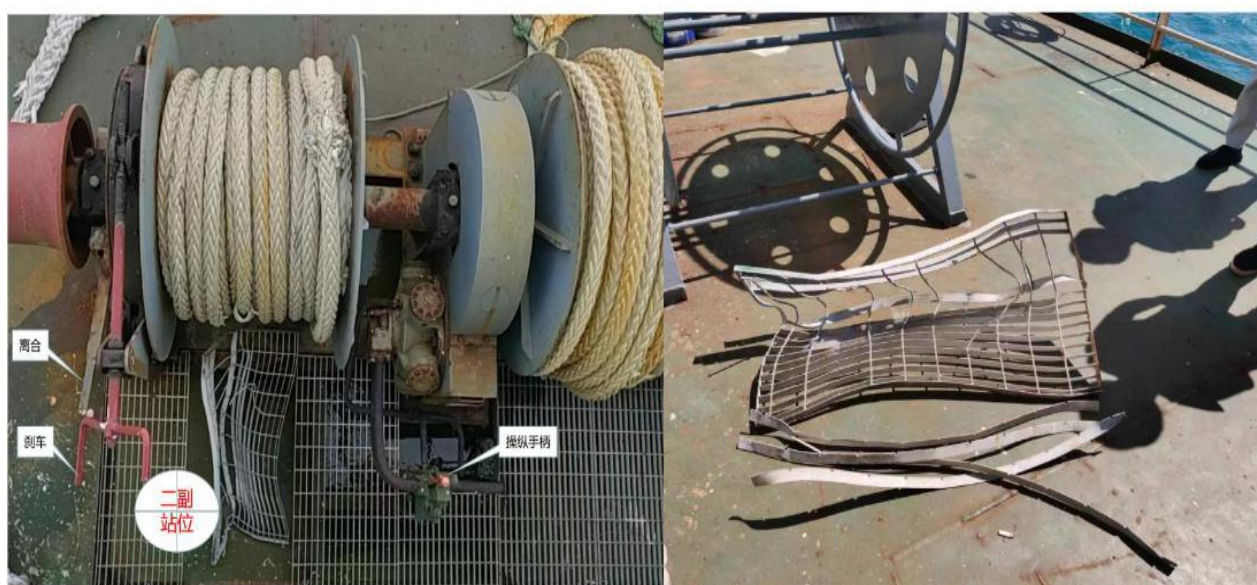
图 7：二副站位、踏板情况

3. 根据“运达 7”轮船员陈述及现场勘验，事发时二副覃\*\*站立在锚机后侧钢质踏板上操作缆机。

综上，认定事发地点在徐闻东部采砂区 JH20-05 区域，船舶概位为： $20^{\circ}40' .1\text{N}/110^{\circ}45' .9\text{E}$ ；事发位置为二副覃\*\*站立位置：船尾绞锚机后侧钢质踏板上（如图 7 所示）。
