## 中华人民共和国海事局关于上海“4.5” “XIANGZHOU”轮与“VAN MANILA”轮 碰撞事故调查结案的通知

# 上海“4·5”“XIANG ZHOU”轮 与“VAN MANILA”轮碰撞事故调查报告

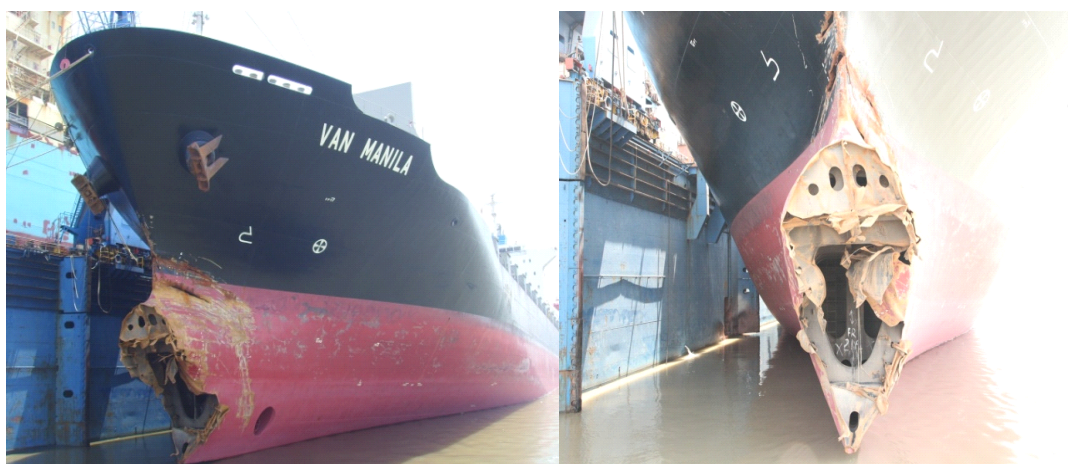
该轮球鼻艏前端整体灭失，可见内部加强结构；破口截面上部较平整，四周船体钢板沿上、下加强结构断裂，左舷船体钢板局部内翻。

图5：“VAN MANILA” 轮船艏破损照片（卸货后）

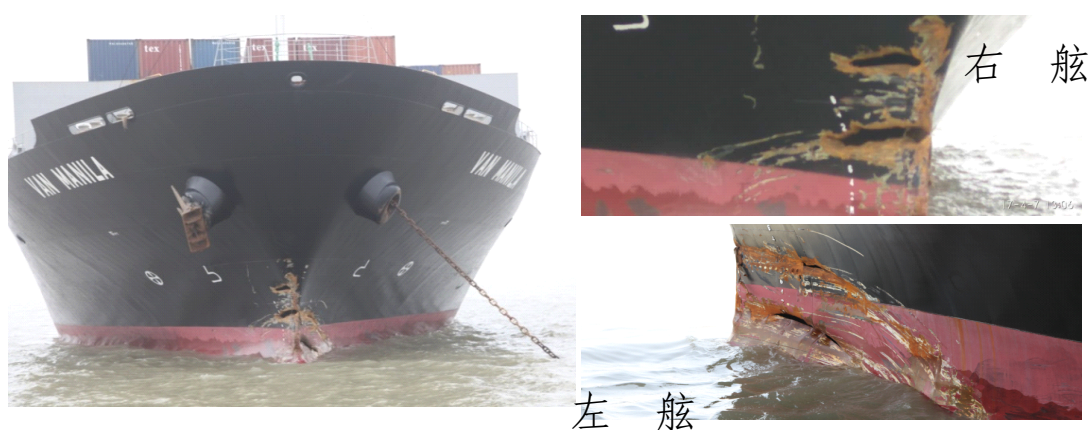
船艏颈部两舷船体各有2处狭长破口，呈水平状、长度约2米。右舷船体2处破口位置高度分别位于11米和10米水线处，破口周围船体擦痕不明显；左舷2处破口未完全洞穿船体，位置高度分别位于10米和9米水线处，破口周围船体局部略有凹陷，凹陷呈圆弧形挤压痕。

事故发生时，“VAN MANILA” 轮船艏吃水约8.56米。船艏颈部两舷船体呈现的狭长破口高度位置位于该轮事发时水线面以上0.44米~2.44米范围内。

图6：“VAN MANILA” 轮船艏破损照片（卸货前）

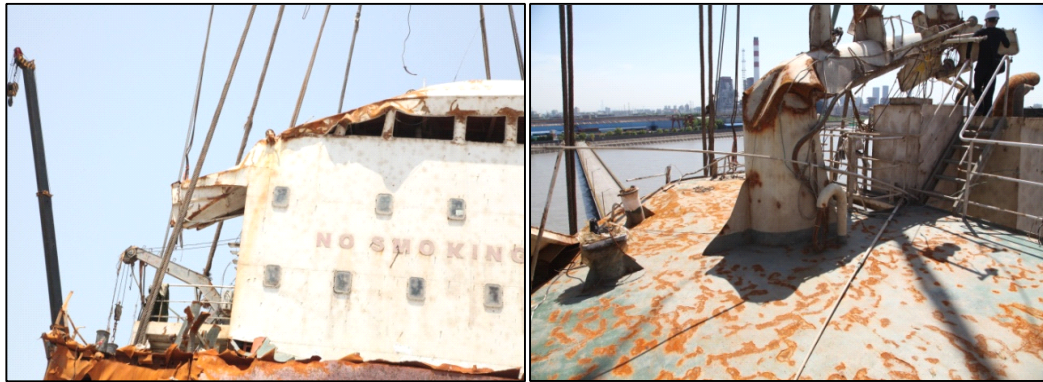
机舱前舱壁至船尾段船体未发现破口、凹陷和明显擦痕；驾驶台右舷顶棚后部受外力向右侧方向坍塌，坍塌角度约 $40^{\circ}$ ，坍塌面平整；驾驶台顶棚处大桅向船尾呈约 $90^{\circ}$ 弯曲。

图8：“XIANG ZHOU”轮驾驶台顶棚和大桅受损图

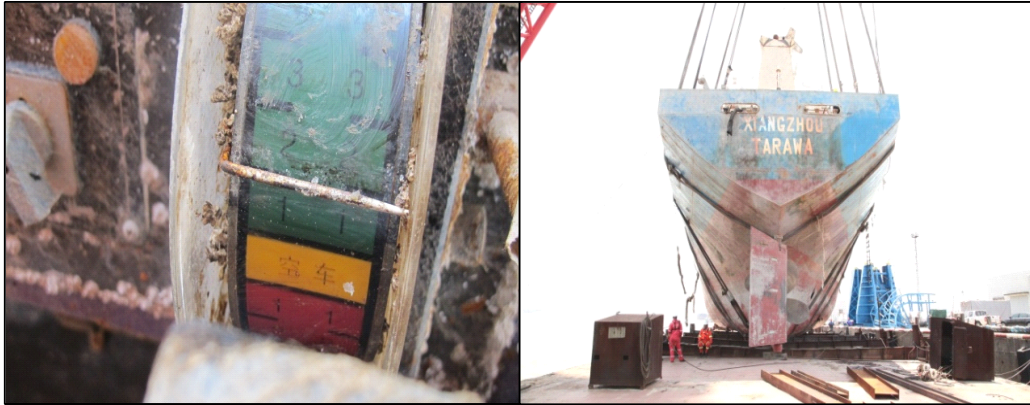
3) 驾驶台车钟位于前进1档；舵角处于左满舵状态。

图9：“XIANG ZHOU”轮车钟和舵角位置图

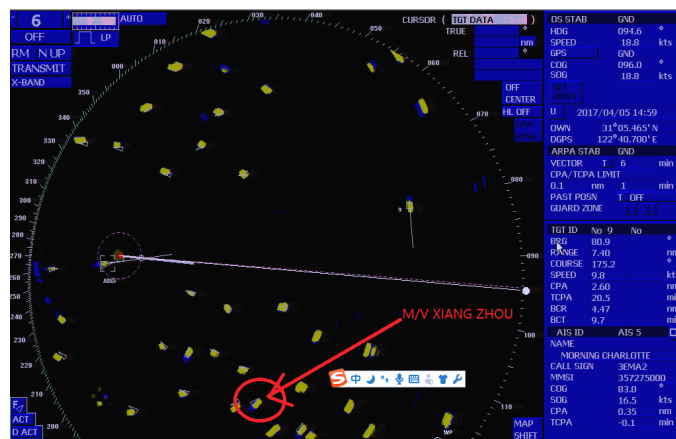
图14: 2300时45秒VAN MANILA 雷达截屏

约2300时，“VAN MANILA”轮船艏向约095°，航速约18.8节。三副听到他船在VHF16频道呼叫本船，通过VHF通信联系确认该轮为在本船右前方正朝东北方向航行的“XIANG ZHOU”轮，两船航向交叉，于是答应本船会主动让清。三副通过雷达观察发现

“XIANG ZHOU”轮航速约9节，与本船相距约4.8海里。随后，三副将与“XIANG ZHOU”轮联系情况和雷达观察情况告诉了船长；船长回答：好的。此时，两船致有构成碰撞危险。
