海安全〔2018〕293号

## 中华人民共和国海事局关于上海“1·2” “长平”轮与“鑫旺138”轮碰撞事故 调查结案的通知

## “上海 “1·2” “长平” 轮与 “鑫旺138” 轮 碰撞事故调查报告

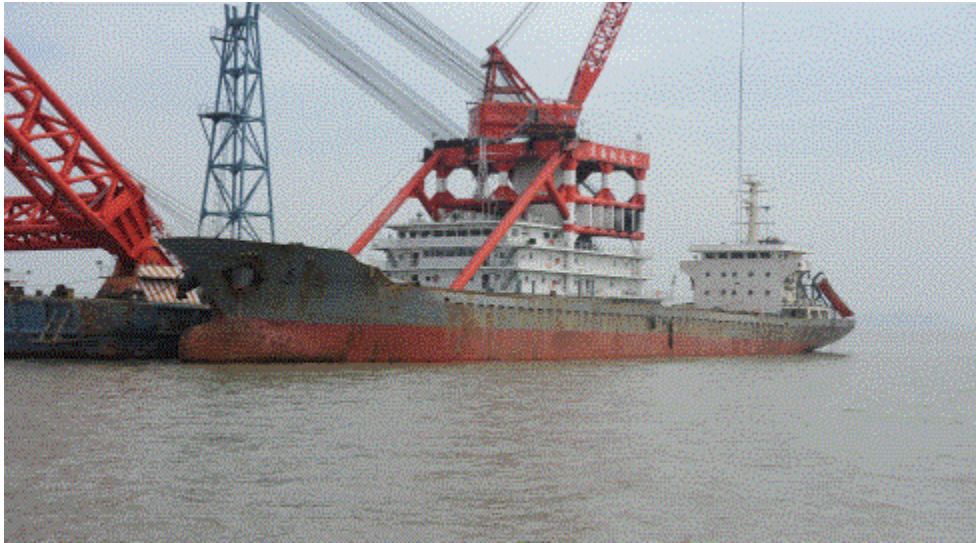
图 1：“长平”轮沉船起浮后船体概貌

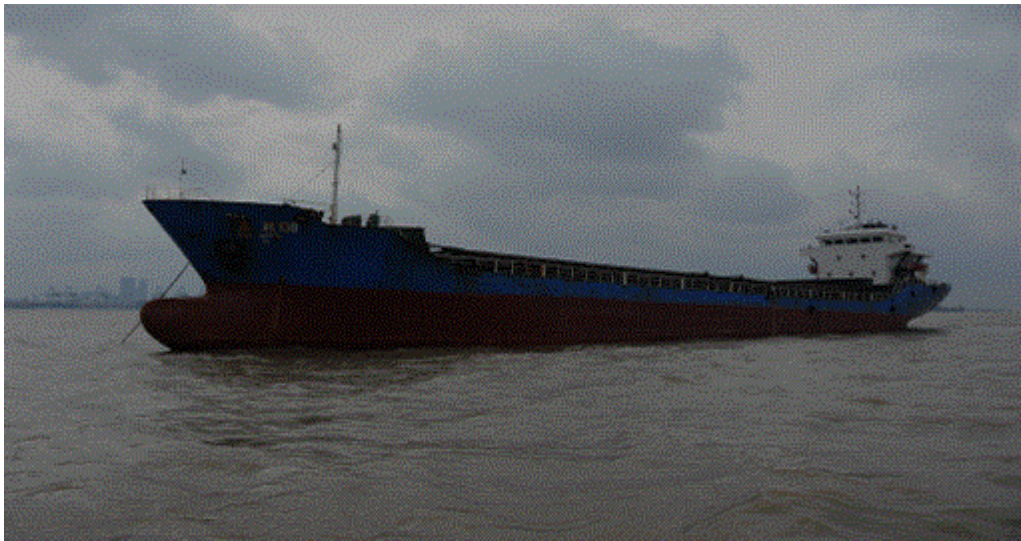
图 2：“鑫旺 138”轮船体概貌

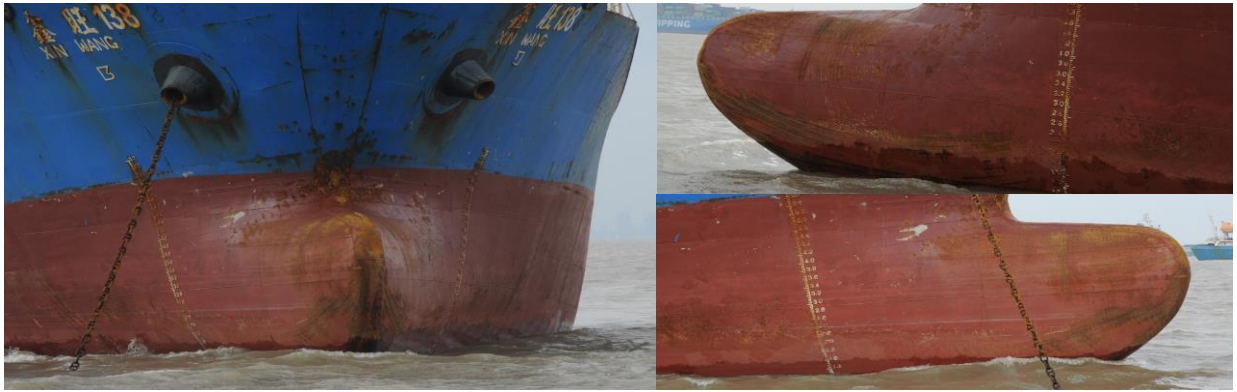
图5：“鑫旺138”轮船艏痕迹情况

事故发生时，“鑫旺138”轮船艏吃水约5.35米。“鑫旺138”轮船体没有明显的破口和凹陷，球鼻艏上部有新形成的铁锈，球鼻艏下部两侧有自上而下的条状擦痕，铁锈和条状擦痕位于水尺4.6米至1.2米（卸货后吃水线）范围内。“鑫旺138”轮左锚和锚链前端被“长平”轮船体压住，船员起锚至约2节锚链时割断锚链弃锚。

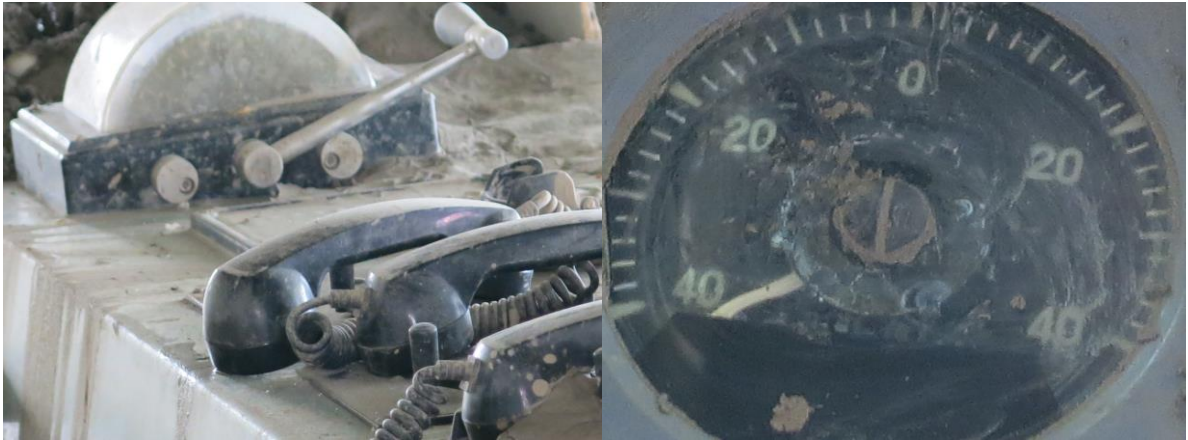
图 7：“长平”轮沉船车、舵勘验

“长平”轮车钟处于全速进车位置；舵角指示处于左满舵位置。结合“长平”轮岸基 AIS 动态信息中航速和航向的变化（见表 3），调查组认定：事故发生前，“长平”轮为了增加舵效，减少船舶向右舷侧漂移，采取了全速进车、左满舵的操纵方式。
