# 上海“8·19”“庆丰2”轮与“苏盐货11315”轮 碰撞事故调查报告

## 一、事故简况

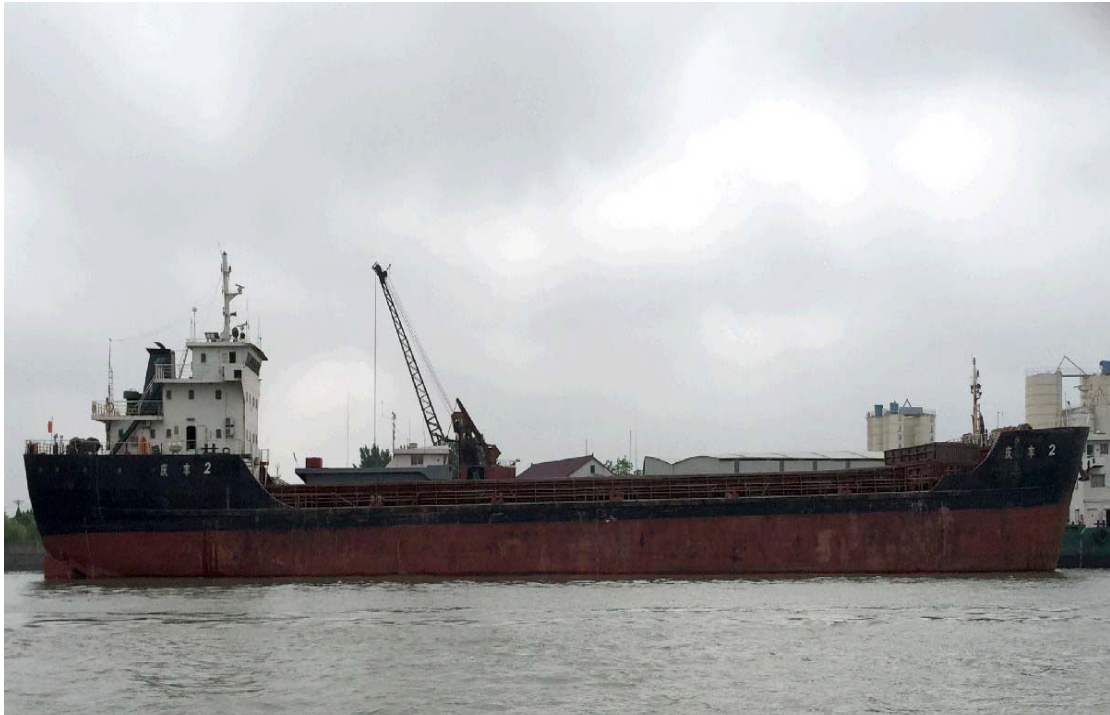
图 1：“庆丰 2”轮

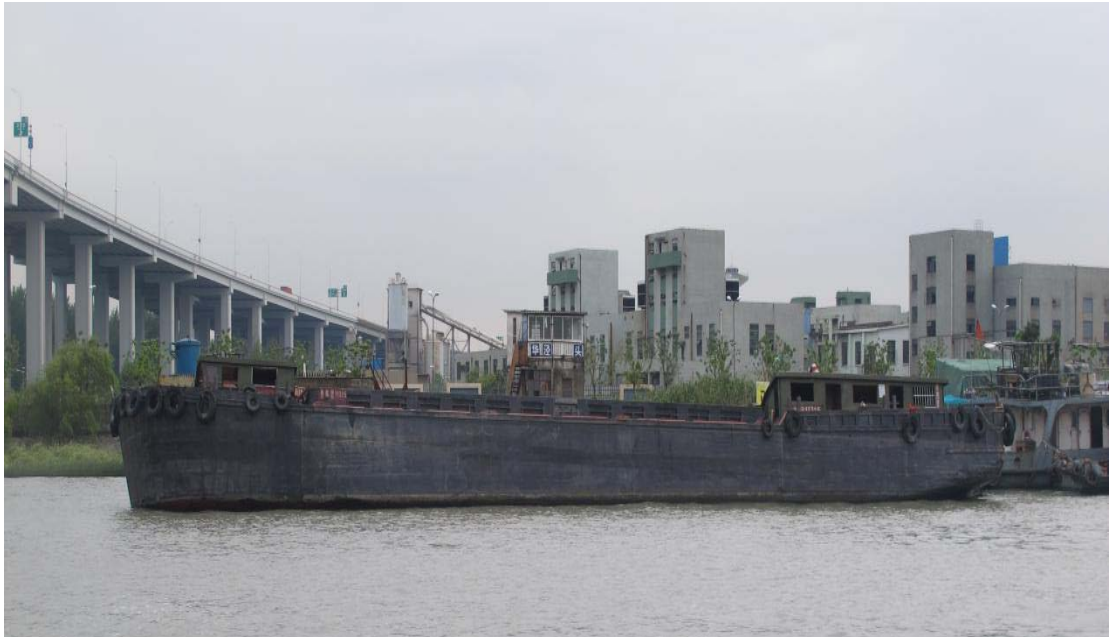
图 2：“苏盐货 11315”轮打捞起浮后照片

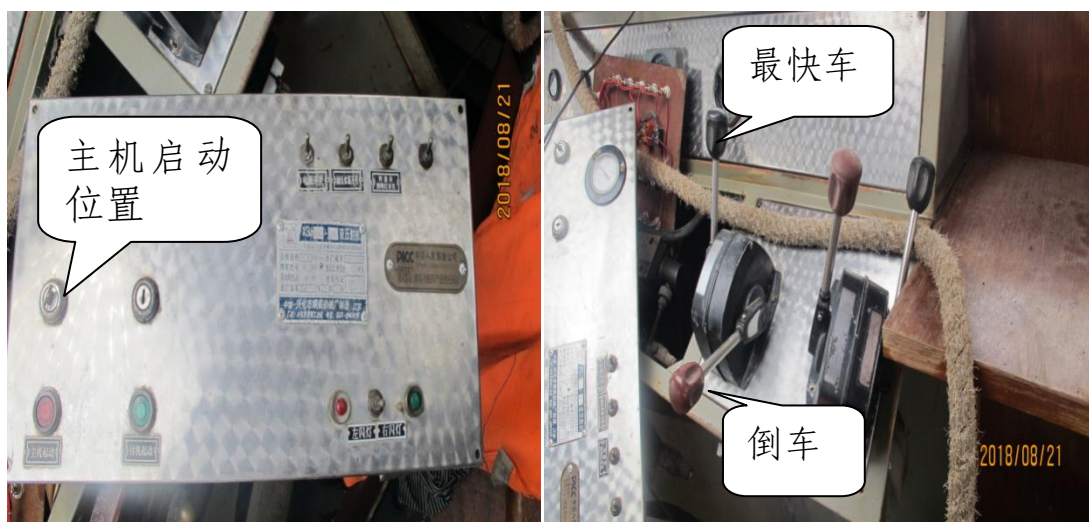
经现场勘验，“苏盐货 11315”轮驾驶台共有 2 台车钟，船上用的是左面一台，右边的车钟不使用。事故发生时，船上主机启动钥匙处于右转位置（启动），车钟离合器处于倒车状态（红色手柄），转速为最快车（黑色手柄），可以判断此时该船处于全速倒车状态。

图 3: “苏盐货 11315”轮车钟情况

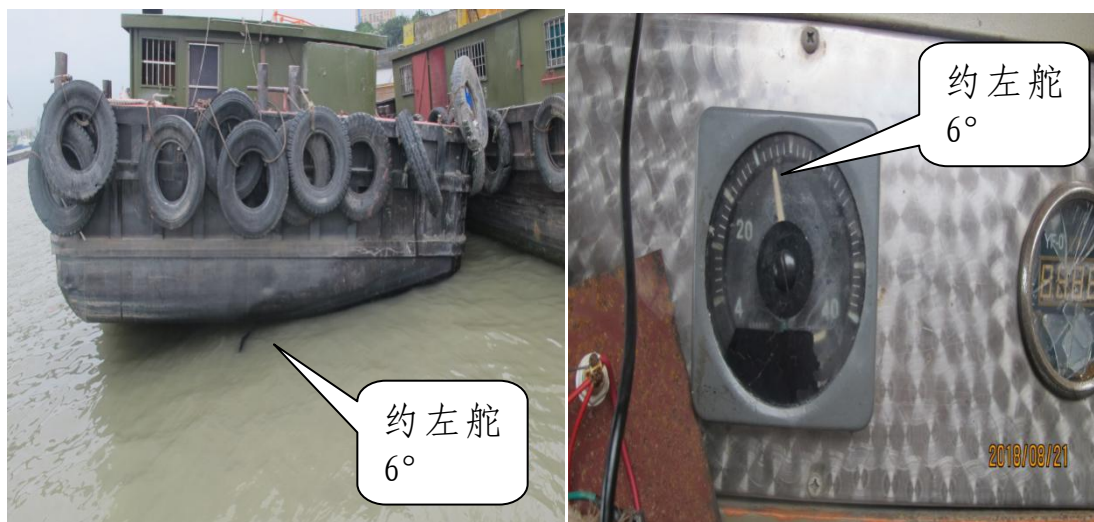
经现场勘验，该船打捞出水上时驾驶台舵角指示器显示舵角为左舵  $6^{\circ}$ ，与该轮实际舵角基本一致。

图 4: “苏盐货 11315”轮舵角情况

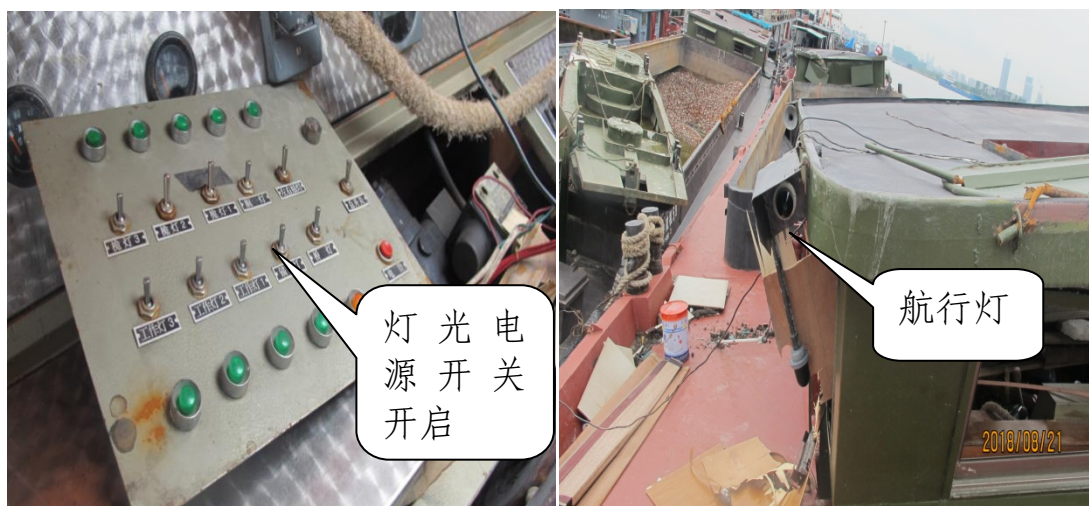
经现场勘验，该船打捞出水上时驾驶台灯光控制面板显示灯光总开关电源开启，航行灯、桅灯、尾灯、工作灯电源均处于开启状态。

图 5：“苏盐货 11315”轮航行灯情况

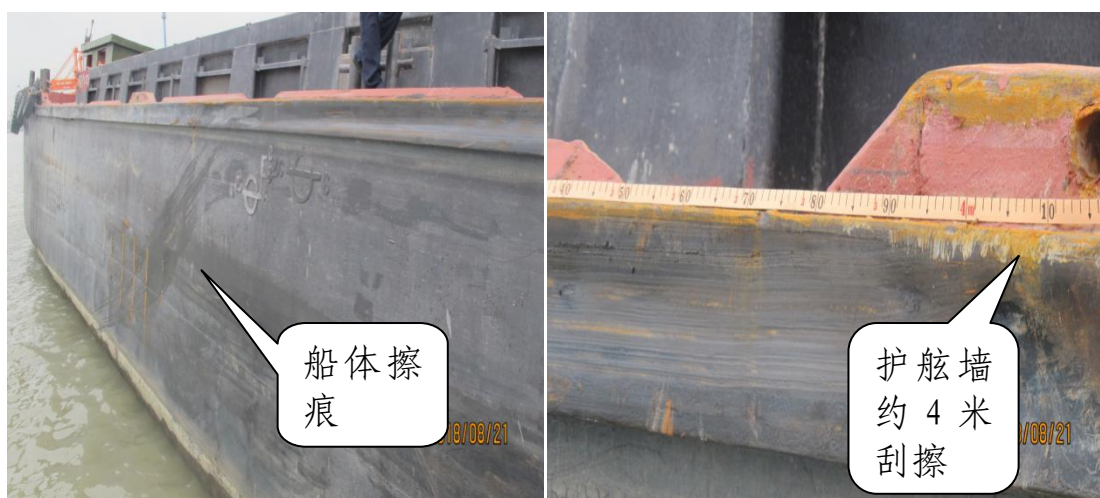
经现场勘验，该船左舷船体中部遗留有自下往斜后方的擦痕，护舷墙自前往后长约 4 米的刮擦痕迹，船体其他部分基本无损坏。

图 6：“苏盐货 11315”轮船壳划痕情况

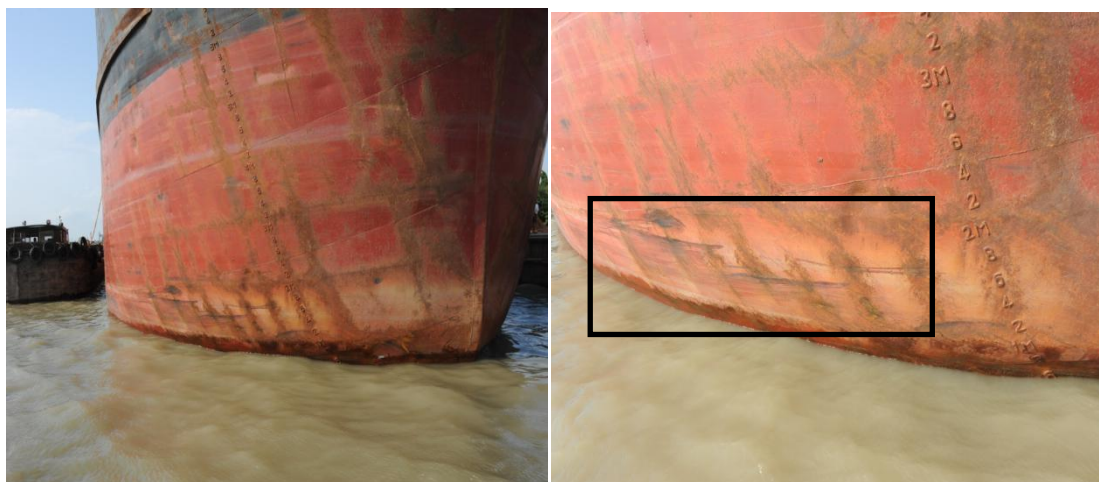
该轮船艏右侧水线 0.8-1.0 米处有自前往后长约 4 米的擦痕。

图 7：“庆丰 2”轮船壳划痕情况

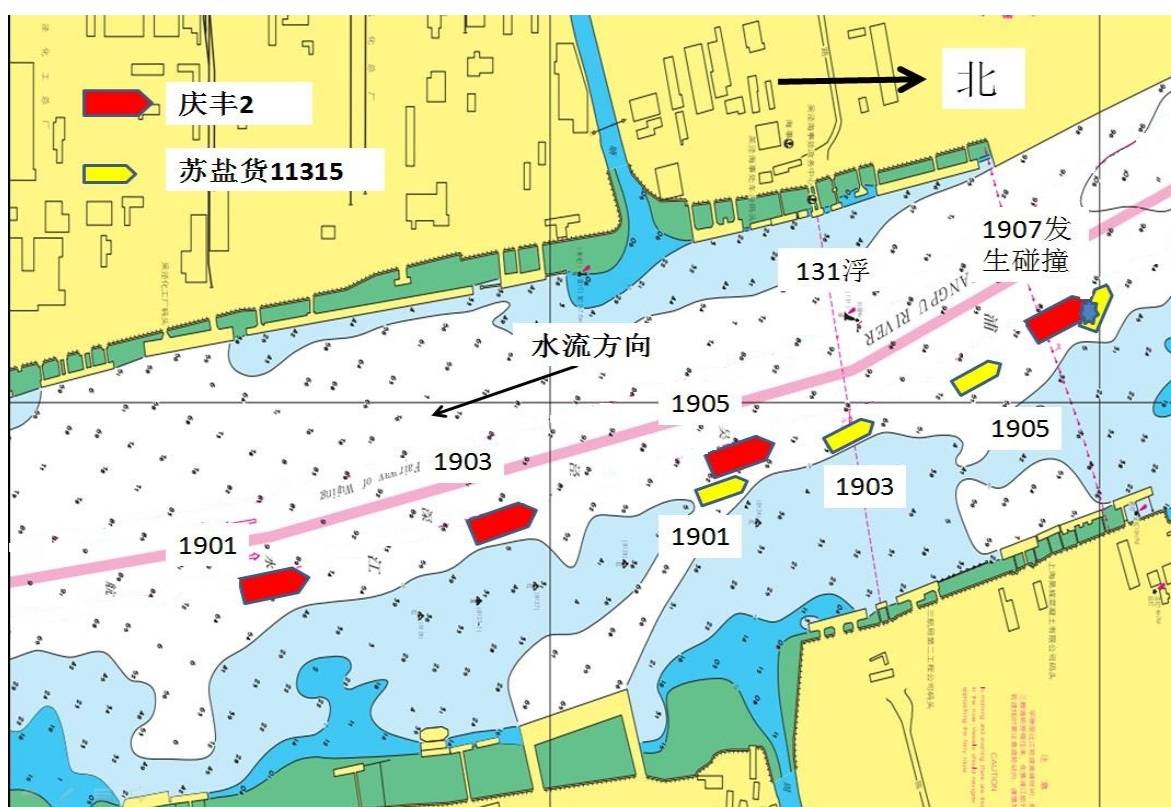
图 8：碰撞示意图

约 1907 时，“庆丰 2”轮船首右侧逐渐接近“苏盐货 11315”轮船尾左侧，突然“苏盐货 11315”轮船首左偏，船身打横。“庆丰 2”轮船首右侧与“苏盐货 11315”轮左舷中部发生碰撞。
