“07·27”“ 236”

编制单位：广东东莞 “07·27” “博运 236”

人员落水事故调查组

编制时间：2022 年 10 月 25 日

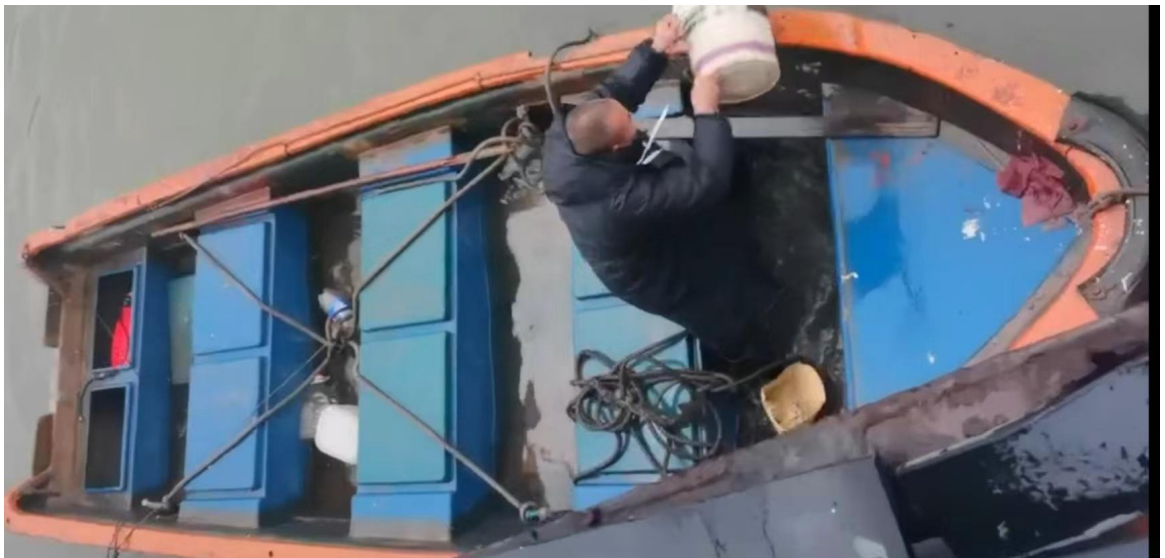
图 2：“博运 236” 船附属艇（前期视频载取）

**1.附属艇的存放。**据调查，附属艇原存放船尾舷外的 2 个专用支架上，后因支架转动轴锈死，就吊挂在船尾，用吊杆顶部稳索和防护绳加以固定，图 3 所示。

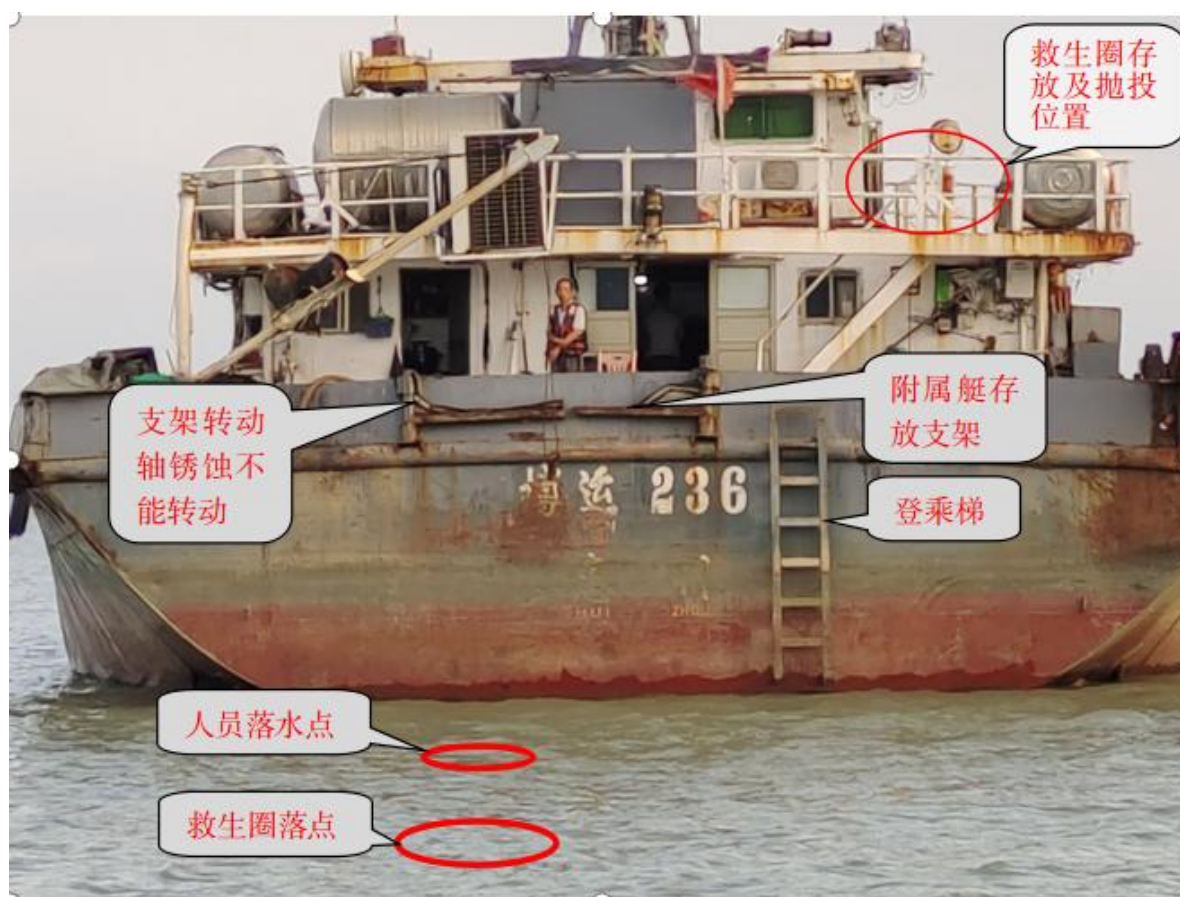
图 3：船尾示意图

约 0101 时，陈\*跑到船尾二层甲板处，取一个救生圈抛向王\*（如图 3 所示）。救生圈落在王\*左前方 1-2 米的位置，王\*伸左手去抓救生圈，没有抓住，人慢慢沉入水中。

事发当时平潮，水流不急，王\*落水后，其本人在努力自救。陈\*在二层甲板取下救生圈后就抛投下水，因距离远导致救生圈落点不精准，且救生圈未带有救生浮索，无法调整救生圈在水中

的位置或者收回重新抛投，如图 3 所示。冯\*返回房间取手电筒，没有采取直接有效的救助行动。在王\*未能抓到救生圈的情况下，现场人员未采取进一步施救措施。船长在驾驶台值班，没有参与和指挥救助行动。

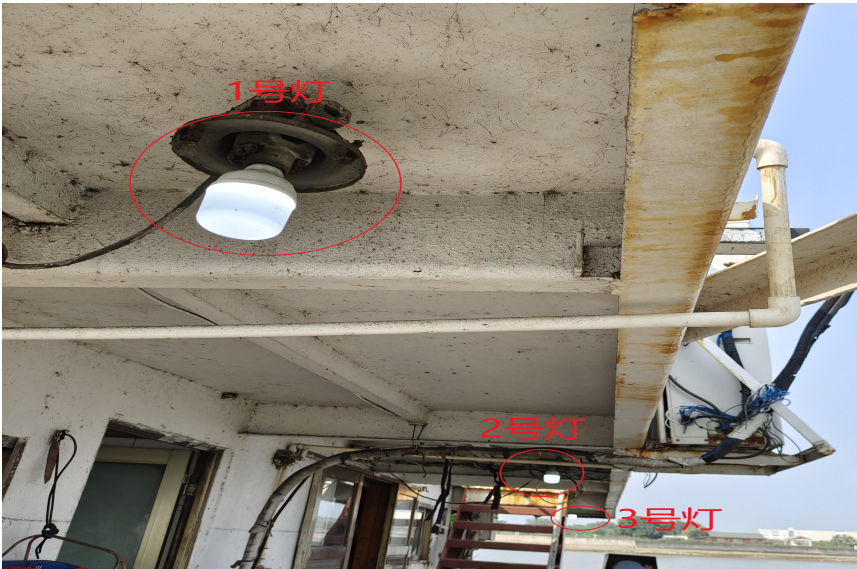
图 8：现场环境

船尾走廊平均横向布置 3 盏 15W 的 LED 灯，船尾走廊照明充足。船尾没有安装照向舷外的工作灯，较为昏暗。现场无噪声，不影响现场人员交流沟通。冯\*的视线受到吊杆部分遮挡。人员落水高度距水面约 2.2 米。

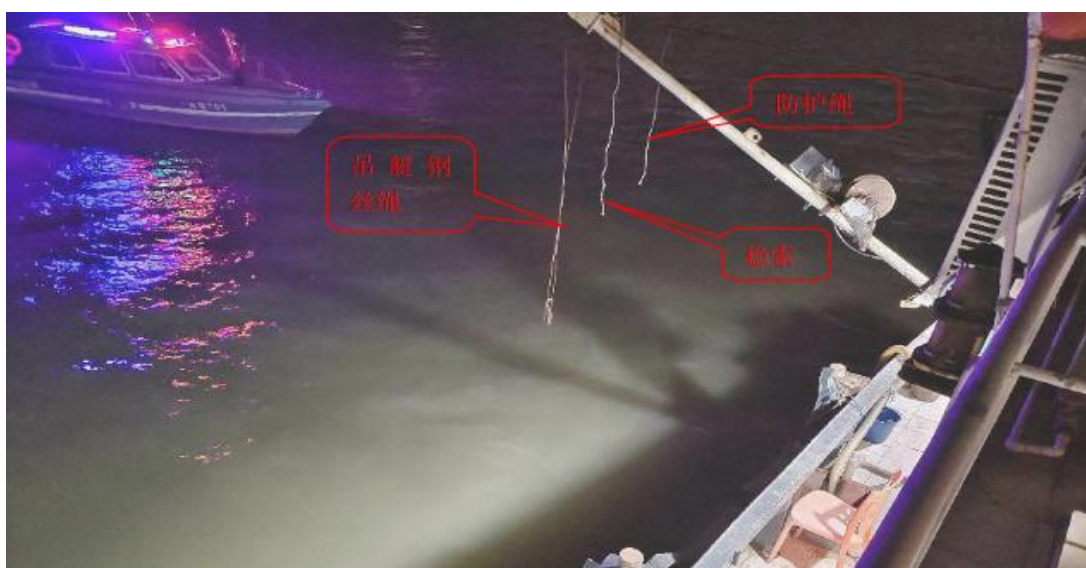
图 9：事发现场

1.现场勘查发现，如图 9 所示，防护绳在距吊杆顶部约 2 米处齐茬断裂。如果防护绳绳结完全解开，在附属艇下降过程中防护绳不受力，不会发生断裂。

经现场勘查和询问船员，防护绳的绳结没有完全解开（王\*没有察觉），在开始放艇后，防护绳的绳结伴随着附属艇一起下降，当附属艇降落约 70cm 后，防护绳长度达到最大并绷紧，加上防护绳 7-8 年没有更换，处于不安全状态，最终超过破断强度而断裂。

在附属艇突然坠入水中后，吊杆受到来自附属艇向下的拉力（大小等于附属艇的重量）反作用力的冲击下猛烈摆动，导致稳索断裂。稳索断裂后，吊杆会向舷外摆动，最终停在如图 9 所示位置。吊杆与船尾舷墙成 70 度夹角。

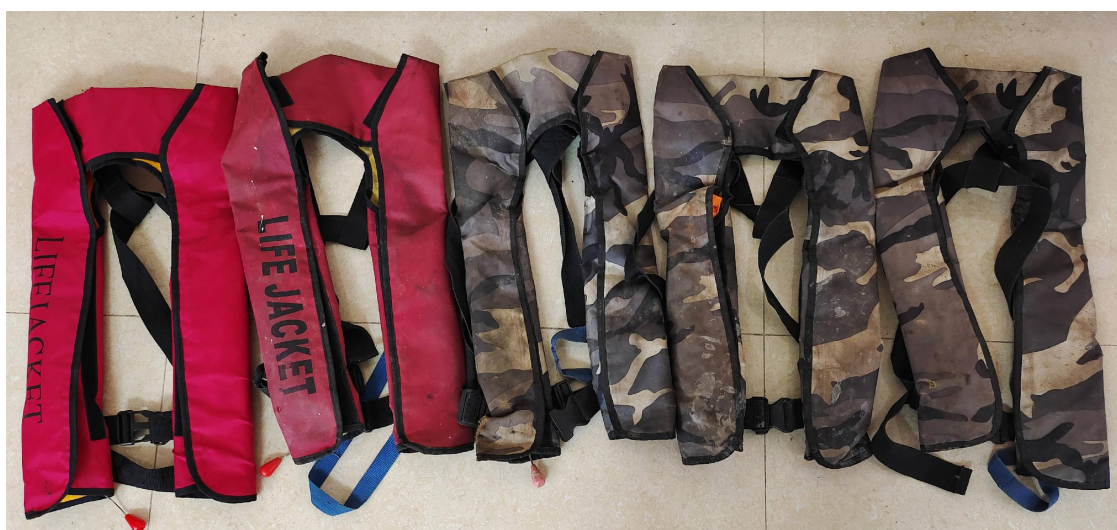
图 10：船上存放的 5 件充气式救生衣

2. 事发当晚，调查人员对船上所存同类型 5 件充气式救生衣进行检查，存在无空气瓶、空气瓶内无压缩空气等缺陷，均处

于失效状态。另外，船上没有对充气式救生衣进行定期检查和维护。

3. 船上所存同类型 5 件充气式救生衣均未经船检认证，无生产许可证编号和标识，无制造厂印记、制造编号、制造日期，不满足船用工作救生衣相关要求。

1.建议“博运 236”船加强对船上救生设备的检查、测试、维护，及时发现并消除安全隐患；加强船上的安全教育培训，督促

3.建议博罗县水上运输总公司港澳运输公司在公司内部开展事故案例警示教育，为所属船舶配备经船舶检验机构认证的工作救生衣，定期开展船舶附属艇安全和应急反应的培训和教育，加强对附属艇使用安全指导，按照体系规定做好船员的聘用、培训和管理。
