MAIR010008201801

## 上海宝山 “1.16” “丰海 18” 轮与 “惠丰 6799” 轮 碰撞事故调查报告

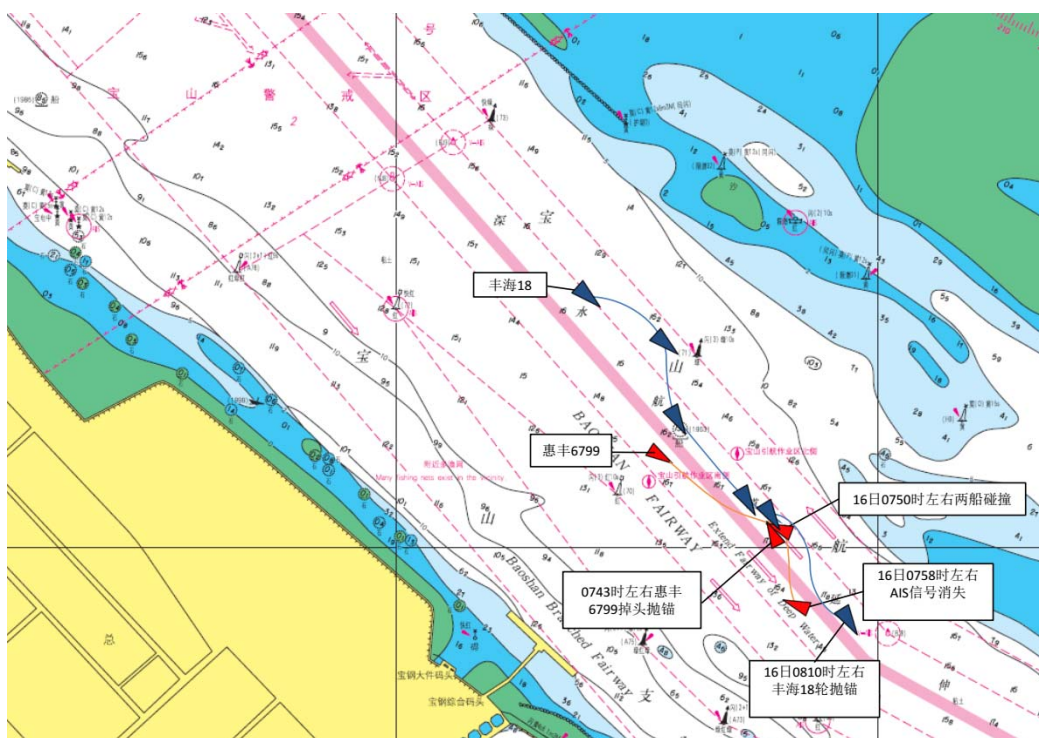
碰撞示意图

约0750时，“丰海18”轮在距69灯浮1500米、方位320°处，球鼻艏水下部分与“惠丰6799”右舷货舱前部外板发生碰撞。碰撞后，“丰海18”轮立刻施放右舷救生艇救助“惠丰6799”轮落水人员，并就地抛锚（概位：31° 25.912' N/121° 20.749' E）。

约 0750 时，“惠丰 6799”右舷货舱前部外板与“丰海 18”轮球鼻艏水下部分发生碰撞，船位以 2.7 节左右速度向南偏东移动；

约 0758 时，“惠丰 6799”于距 69 号灯浮 900 米、方位 283°近宝山航道中线处沉没，其 AIS 信号消失。
