# 黄海南部“9·3”“NAVIOS ETOILE”轮与“鲁岚渔 61489”轮碰撞事故调查报告

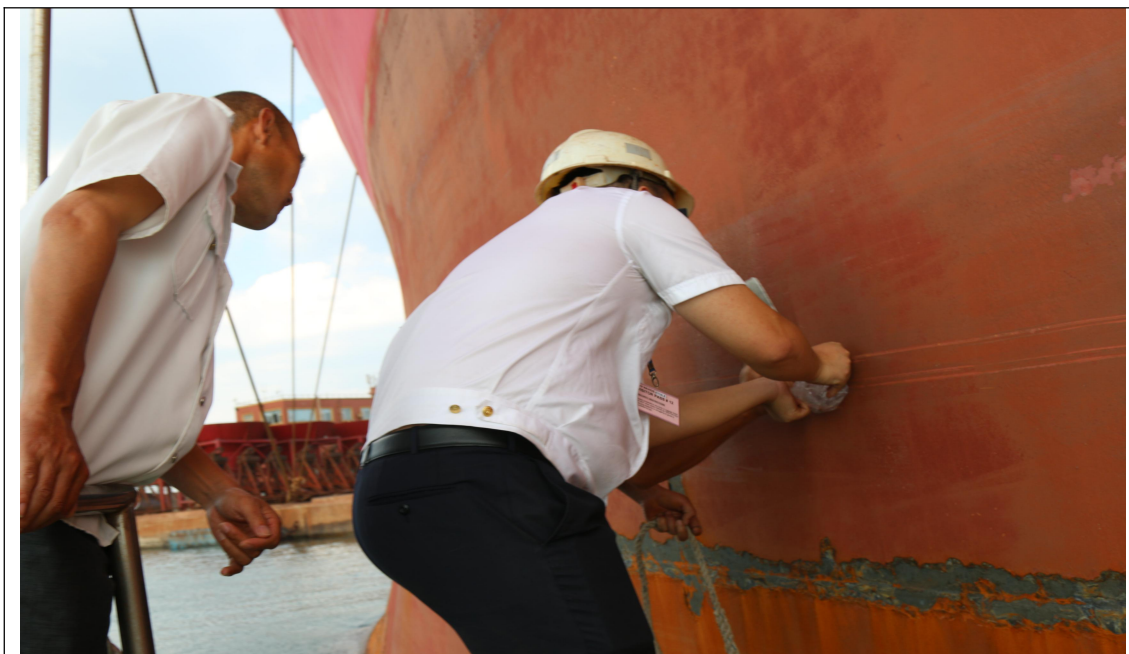
事发后，事故调查人员赶赴日照岚山港对“NAVIOS ETOILE”轮进行了现场勘验，勘验发现“NAVIOS ETOILE”轮球鼻首上方，处于重载水线和轻载水线之间有两处明显勒痕，调查人员随后在该轮船长的见证下提取了船首球鼻首上方勒痕处的油漆样品。“鲁岚渔 61489”轮翻扣后，参与现场搜救的岚山渔政人员收集到了“鲁岚渔 61489”轮的部分网绳，并将网绳带回岚山渔业码头。调查人员对岚山渔政提供

图 8：9 月 6 日，事故调查人员在提取“NAVIOS ETOILE”轮油漆样品

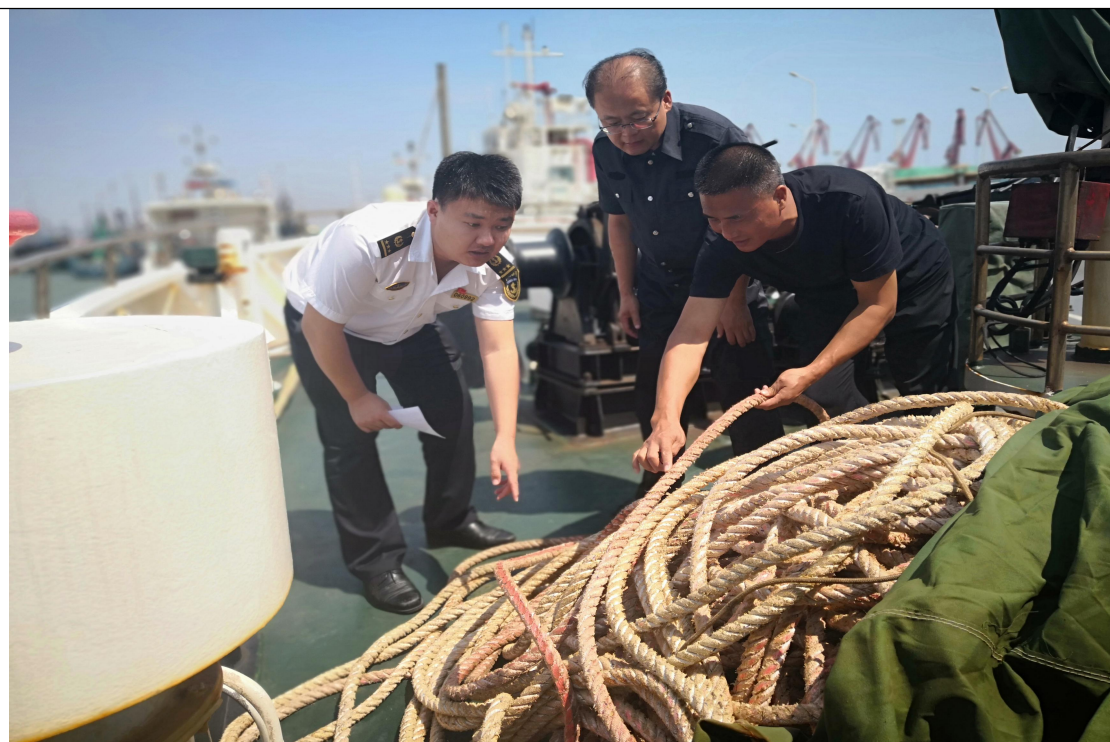
的网绳进行勘验发现，部分网绳有明显摩擦的痕迹，调查人员在岚山渔政人员的见证下，截取了一段网绳。（见图 8、图 9）

图 9：事故调查人员在勘验渔政提供的缆绳

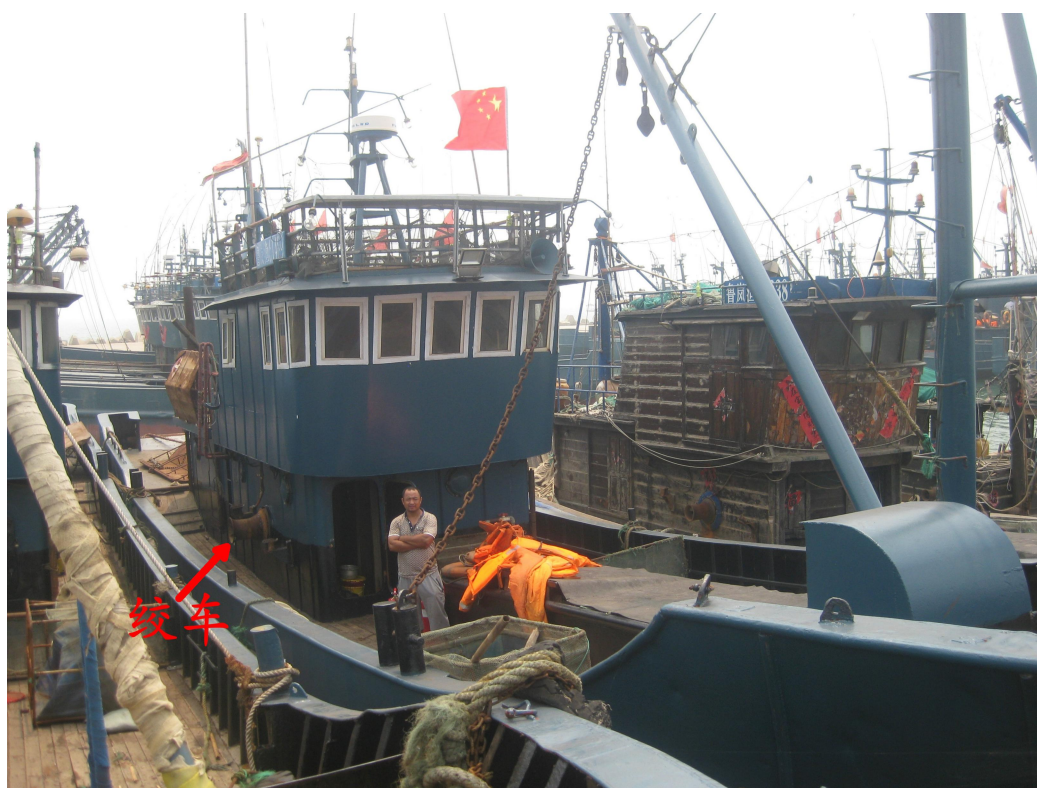
图 10：“鲁岚渔 61489”轮停靠码头照片

1744 时，“鲁岚渔 61489”轮开始收网作业，收网时，该轮微速后退。绞车在船舶驾驶台两侧如图 10 所示。

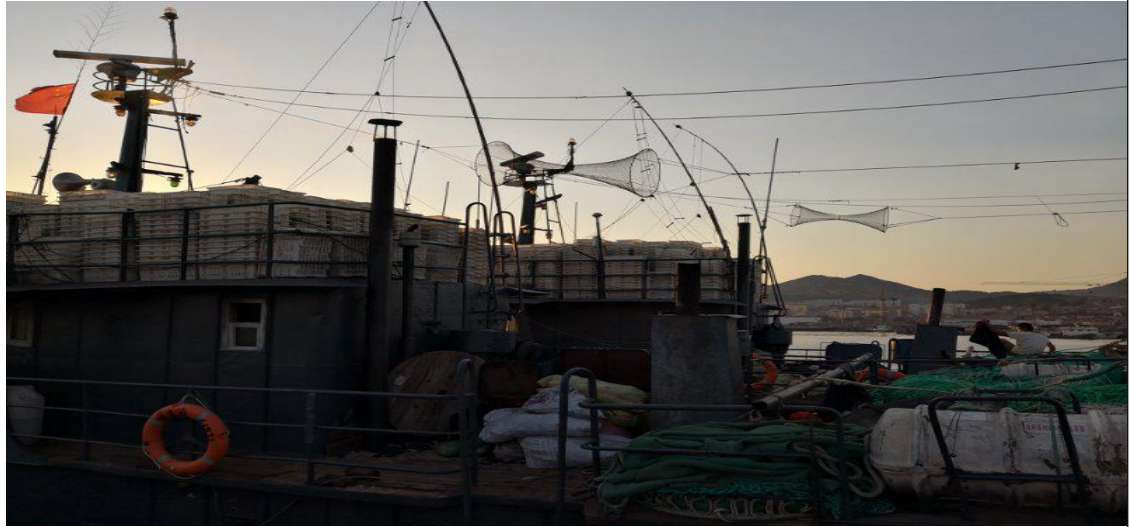
收网时，下着小雨，“鲁岚渔 61489”轮船上 7 个人，都穿着救生衣，雨衣套在救生衣外面。绳子加上网具约有 500-600 米，该船挂网状的双锥尖对尖信号，AIS 设备开启；

图 11：停靠在渔港同类渔船所挂的捕鱼信号

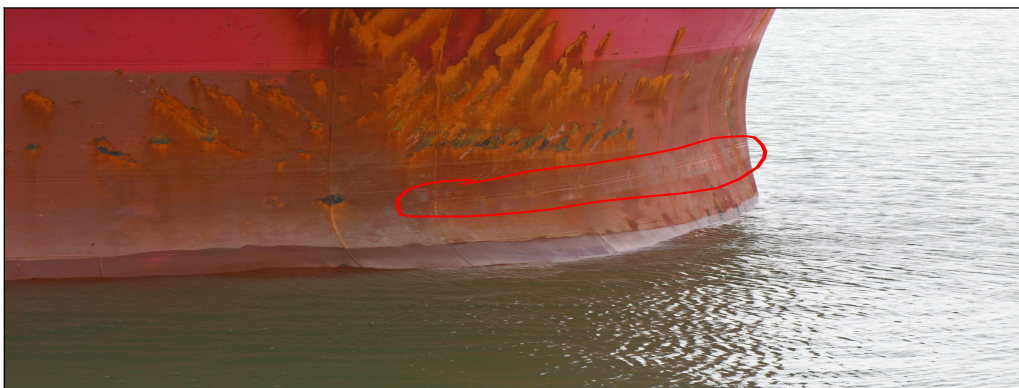
事故造成“NAVIOS ETOILE”轮球鼻艏上部有绳索轻微划痕。

图 14：“NAVIOS ETOILE” 轮船首受损情况
