# 上海吴淞“5.4”“EAST POWER”轮与“和河”轮碰撞事故调查报告

2017年5月4日约1746时，BMIC所属的利比里亚籍散货船“EAST POWER”轮（南通开往长江口锚地）与福建HT发展股份有限公司所属的中国籍散货船“和河”轮（锦州至太仓）在长江口深水航道D6灯浮附近水域发生碰撞（概位：31°06'.25N/122°26'.55E）。事故造成“EAST POWER”轮球鼻艏及以上部位局部凹陷并有两处破口；“和河”轮艏尖舱以及防撞舱壁破损、NO.1货舱进水。事故未造成水域污染和人员伤亡，构成一般等级水上交通事故。

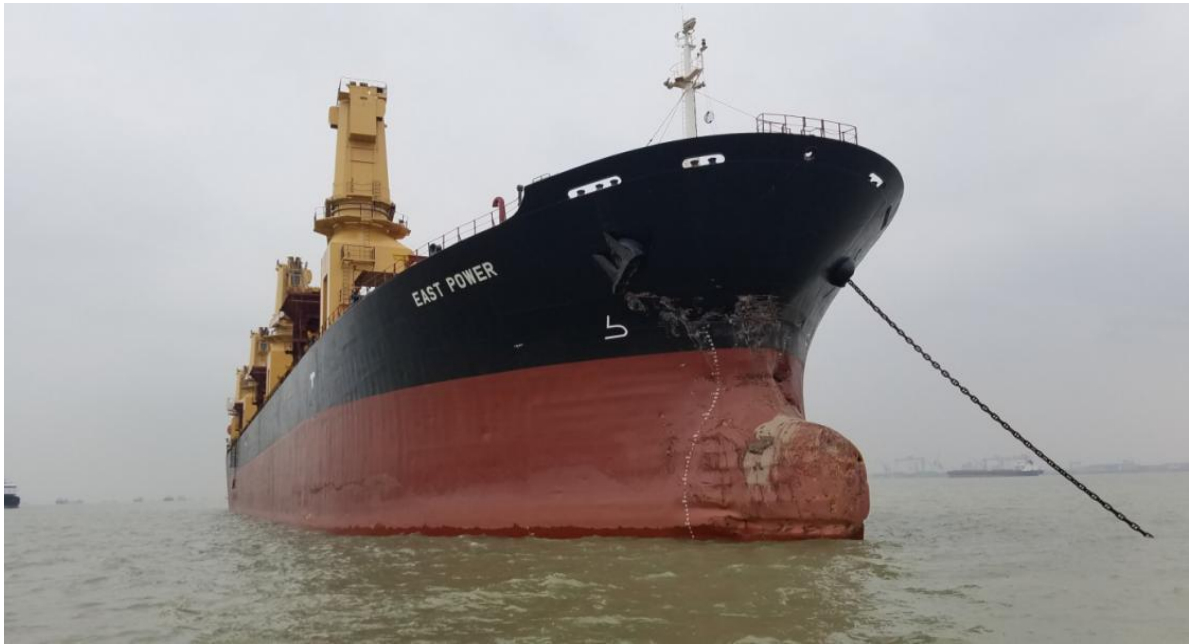
图 1：“EAST POWER”轮碰撞后照片

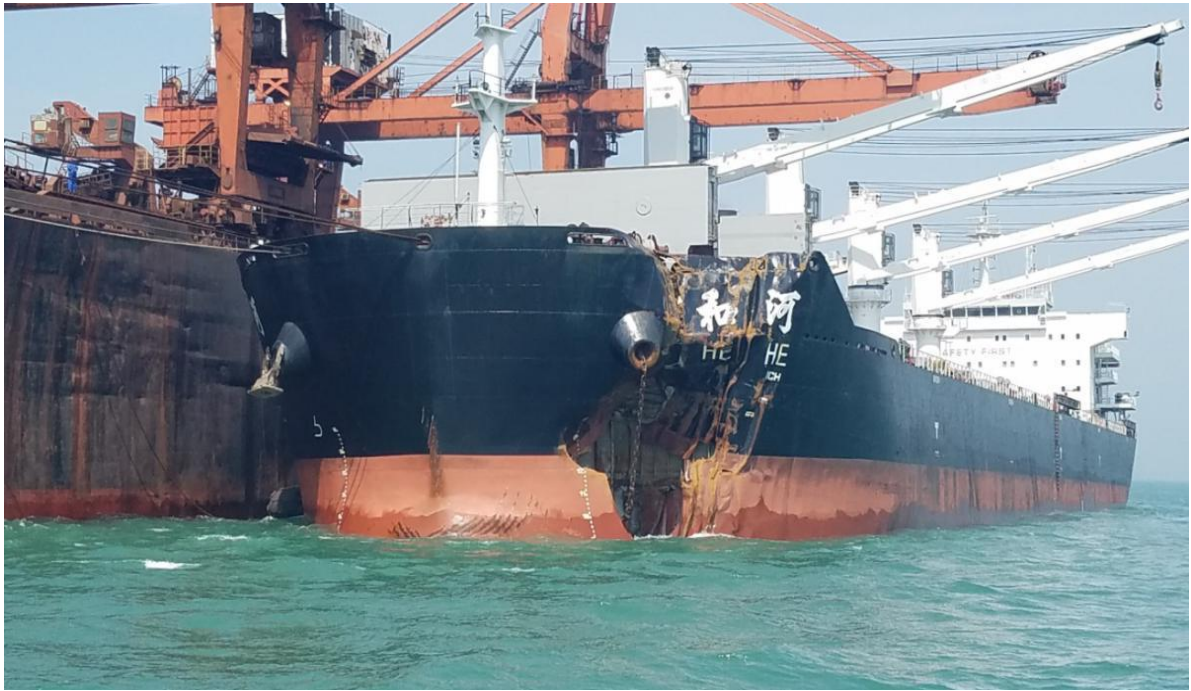
图 2：“和河”轮碰撞后照片

2017 年 5 月 6 日，“和河”轮减载结束，船上破口完全露出水面，开始对破口处进行临时封堵。

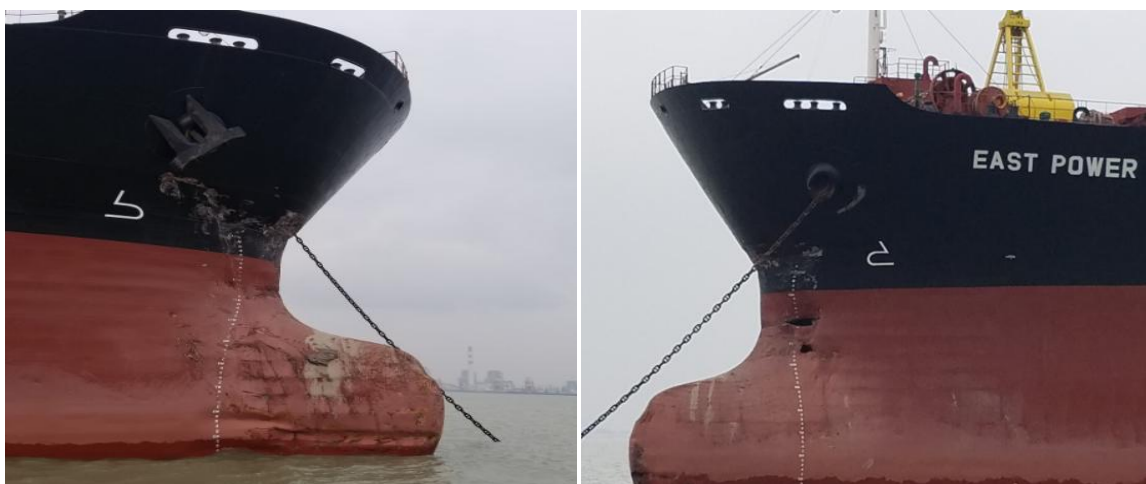
“EAST POWER”轮船首凹陷、变形，艏尖舱水线以上有 2 处破口。

图 24: “EAST POWER” 轮受损情况
