# 上海吴淞 “7.28” “宇顺 217” 轮与 “新海福” 轮碰撞事故调查报告

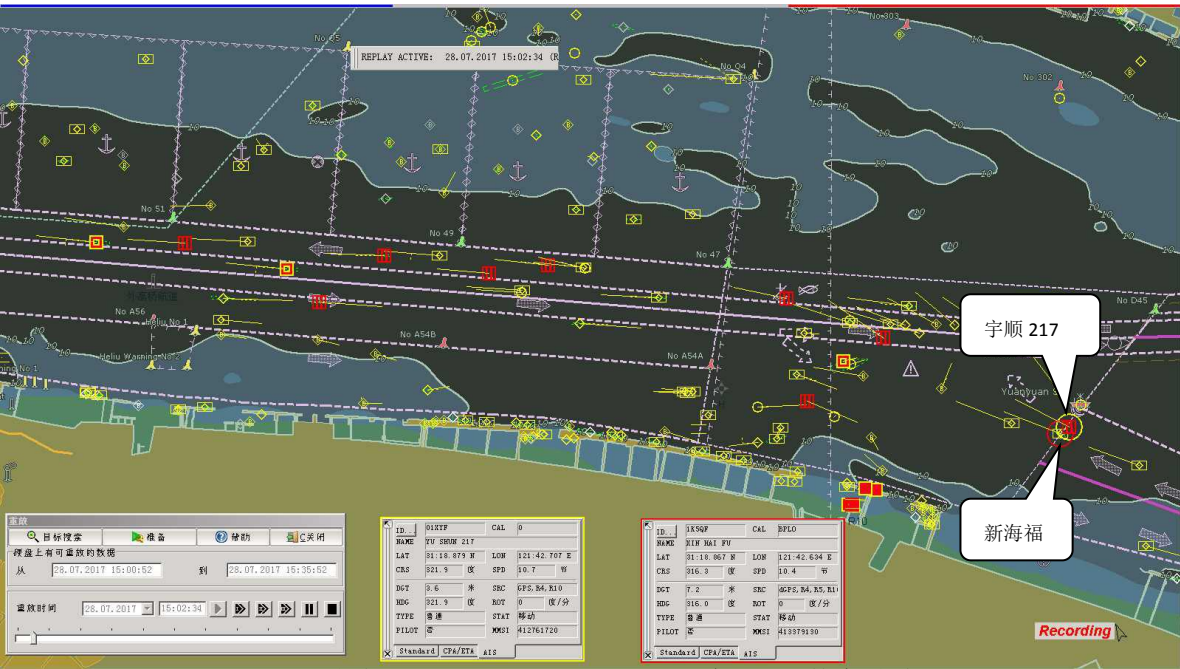
图 5：7 月 28 日 1502 时 VTS 监控图

1502 时左右，“宇顺 217”轮正平圆圆沙灯船进口，船位  $31^{\circ}18.9'N/121^{\circ}42.7'E$ ，航向  $322^{\circ}$ ，航速 10.4 节；此时“新海福”轮和“宇顺 217”轮近距离并排进口，航向  $316^{\circ}$ ，航速 10.4 节。

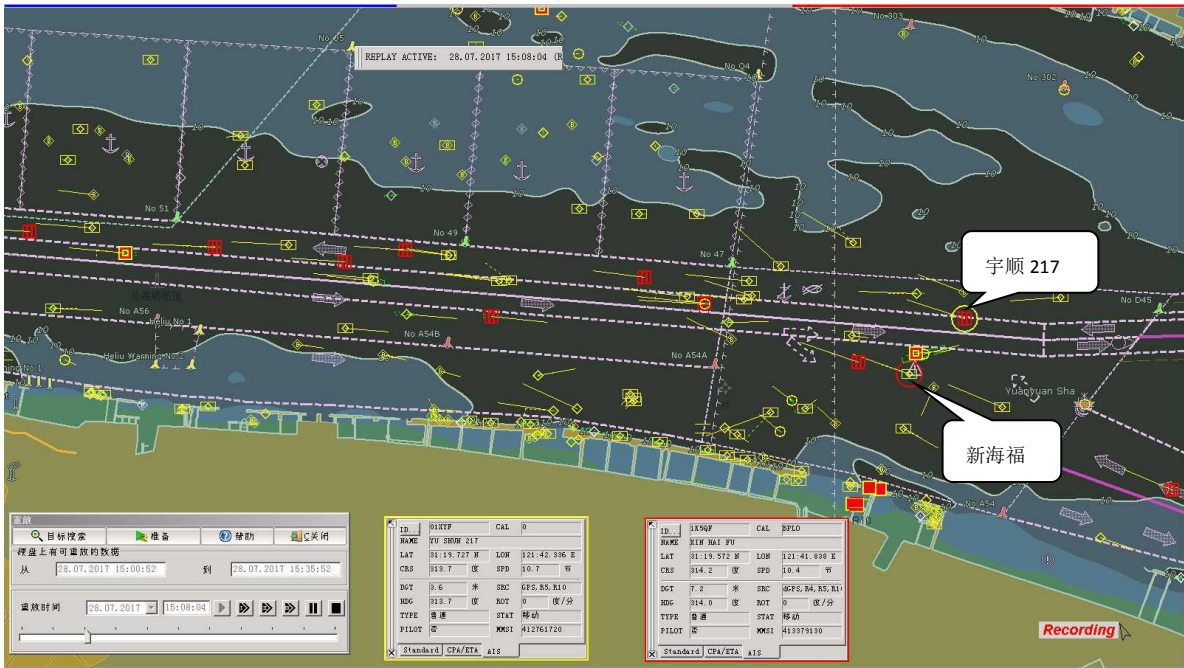
图 6：7 月 28 日 1508 时 VTS 监控图

1508 时左右“宇顺 217”轮在圆圆沙警戒区内向北穿越深水航道延伸段，船位：31°19.7'N/121°42.3'E，航向 314°，航速 10.7 节。此时“新海福”轮顺着南槽进口方向进口，航向 314°，航速 10.4 节，两船距离约 0.8 海里。

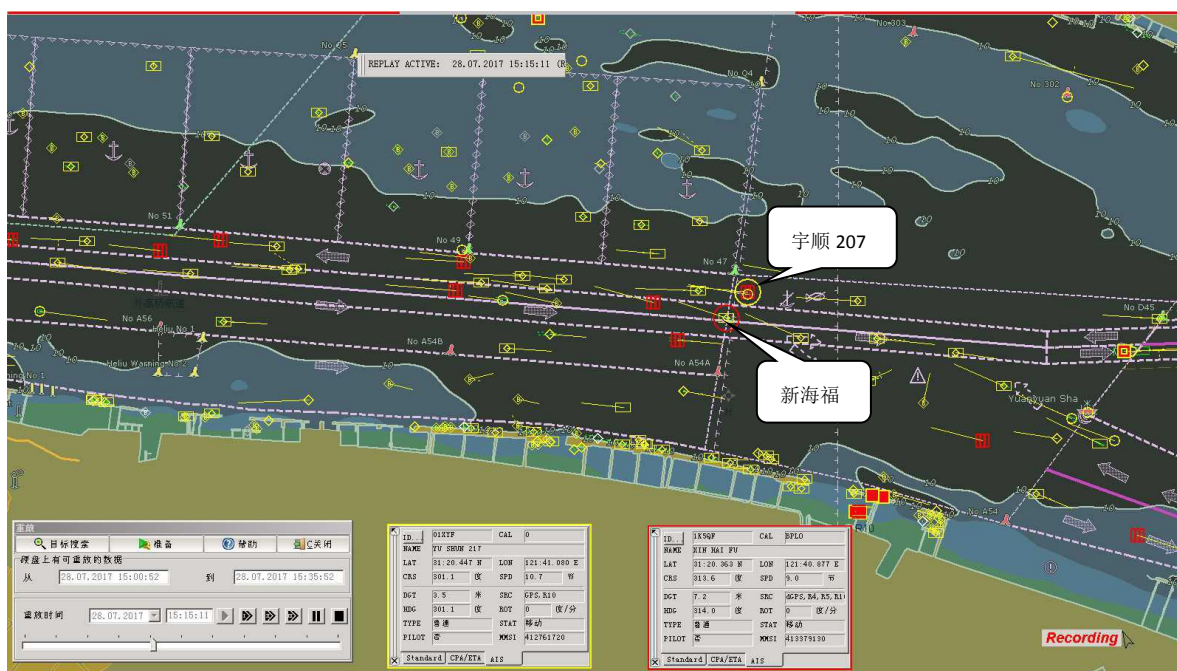
图 7：7 月 28 日 1515 时 VTS 监控图

1515 时左右，“宇顺 217”轮正平 47 号灯浮进口，船位 31°20.4'N/121°41.1'E，航向 302°，航速 10.7 节。“新海福”轮航向 314°，航速 9.0 节，船位位于“宇顺 217”轮左前方，两船距离约 0.4 海里。

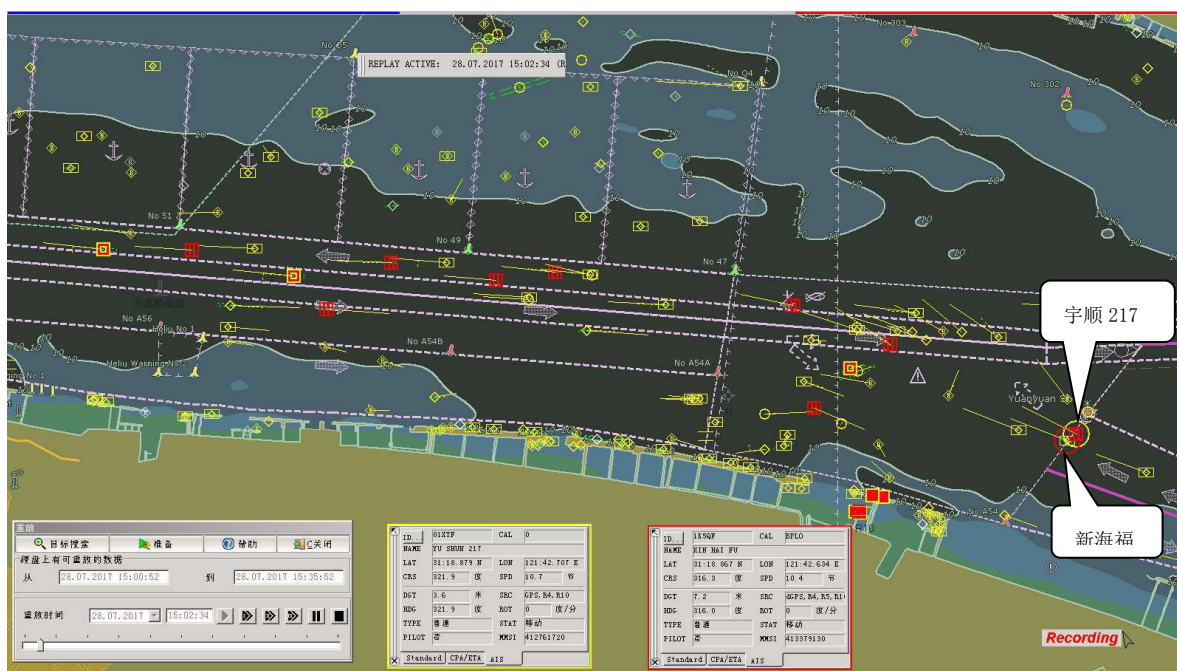
图 14：7 月 28 日 1502 时 VTS 监控图

1502 时左右，“新海福”轮正平圆圆沙灯船进口，航向  $316^{\circ}$ ，航速 10.4 节，和“宇顺 217”轮并排进口，横距很小，约 0.1 海里，二副指挥操纵船舶。此时“宇顺 217”轮航向  $322^{\circ}$ ，航速 10.7 节。

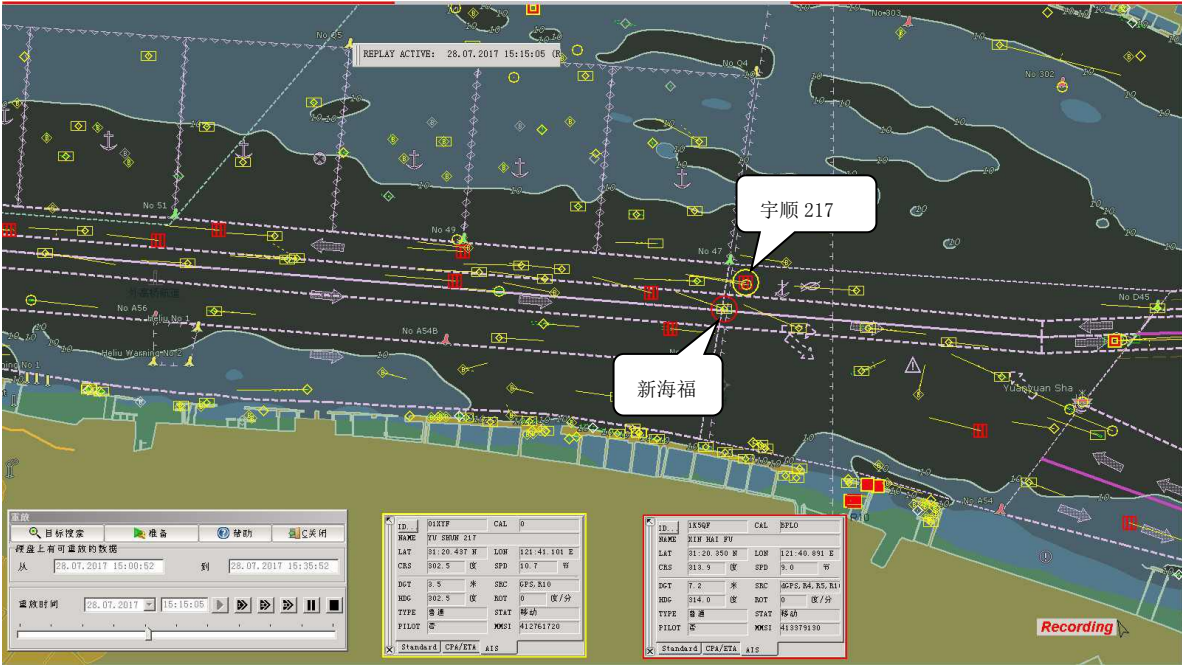
图 15: 7 月 28 日 1515 时 VTS 监控图

1515 时左右，“新海福”轮穿越深水航道延伸段正平 47 号灯浮进口，船位： $31^{\circ}20.4'N/121^{\circ}40.9'E$ ，航向  $314^{\circ}$ ，航速 9.0

节。此时“宇顺 217”轮在“新海福”轮正横稍后的进口航道进口，航向  $303^{\circ}$ ，航速 10.7 节，两船距离约 0.4 海里。

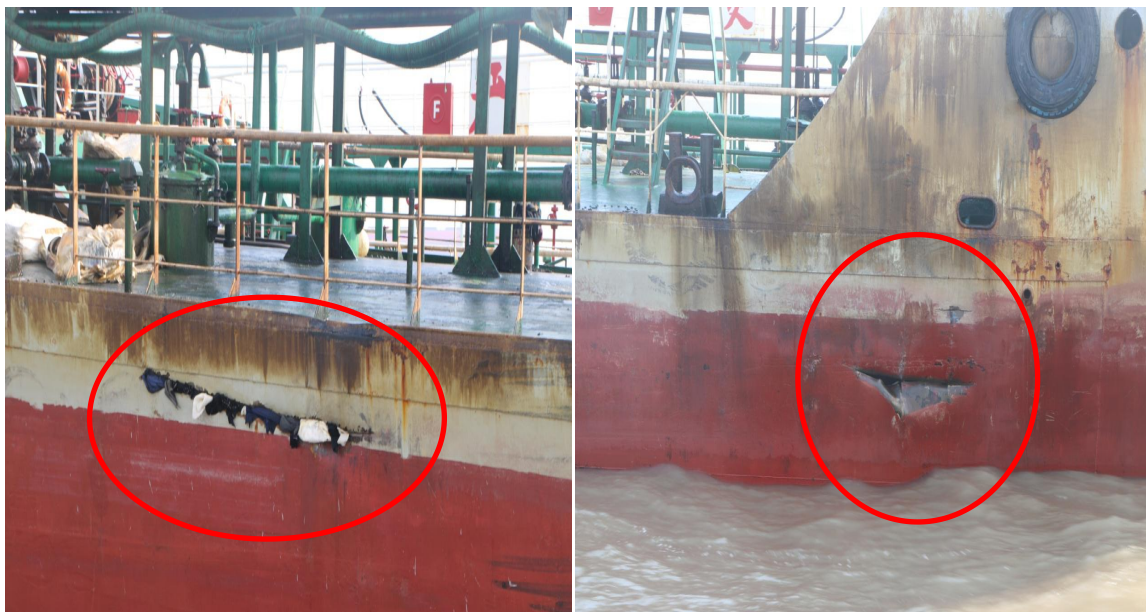
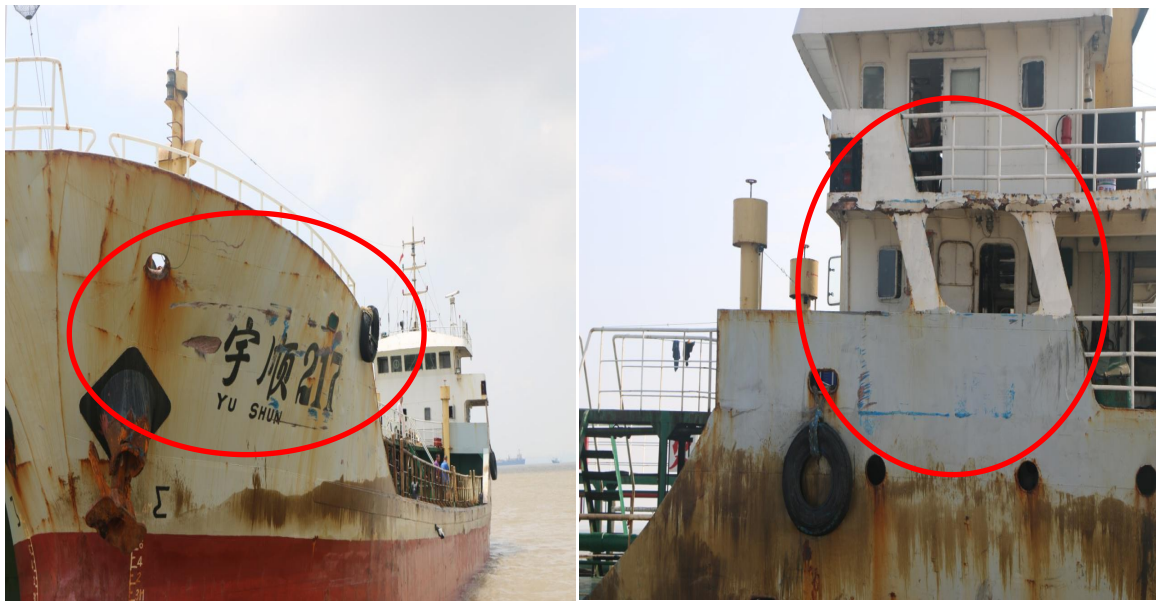
图 22: “宇顺 217” 轮受损图

“宇顺 217”轮船首左侧轻微凹陷，左舷 1-2 货舱外板水线上有一长约 1 米裂口，驾驶台下方水线下有一约 0.1\*0.3 米破洞，生活区左侧设施轻微受损。左舷 2 处外板破裂进水、2#货舱舱壁开裂，为防止船舶沉没，泵出船载燃料油溢出约 88 吨。

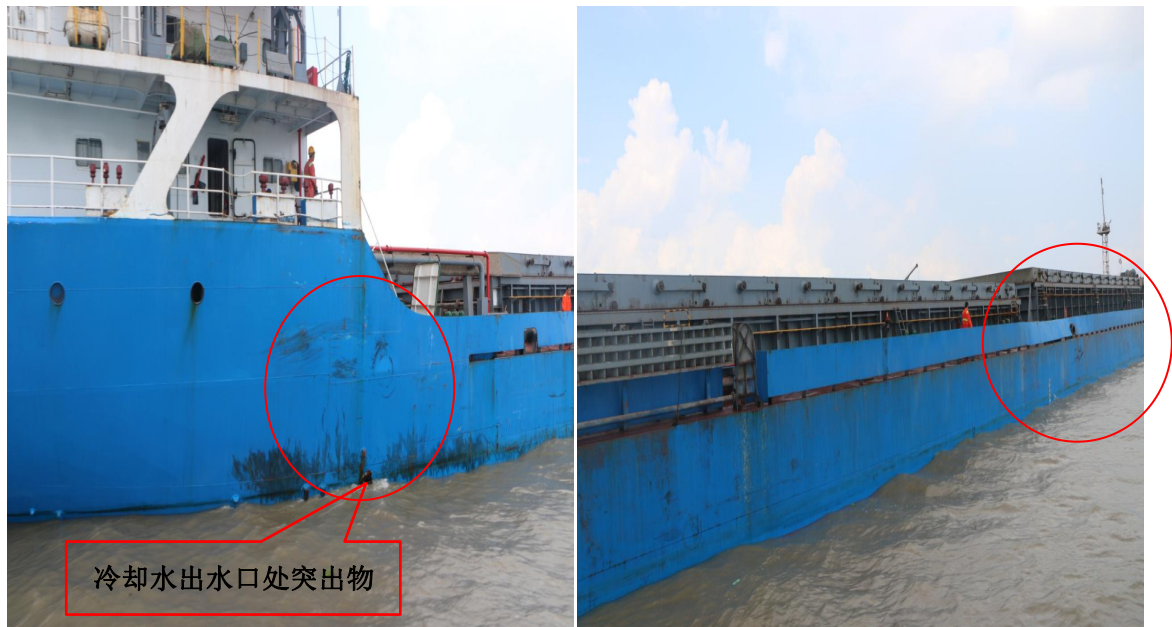
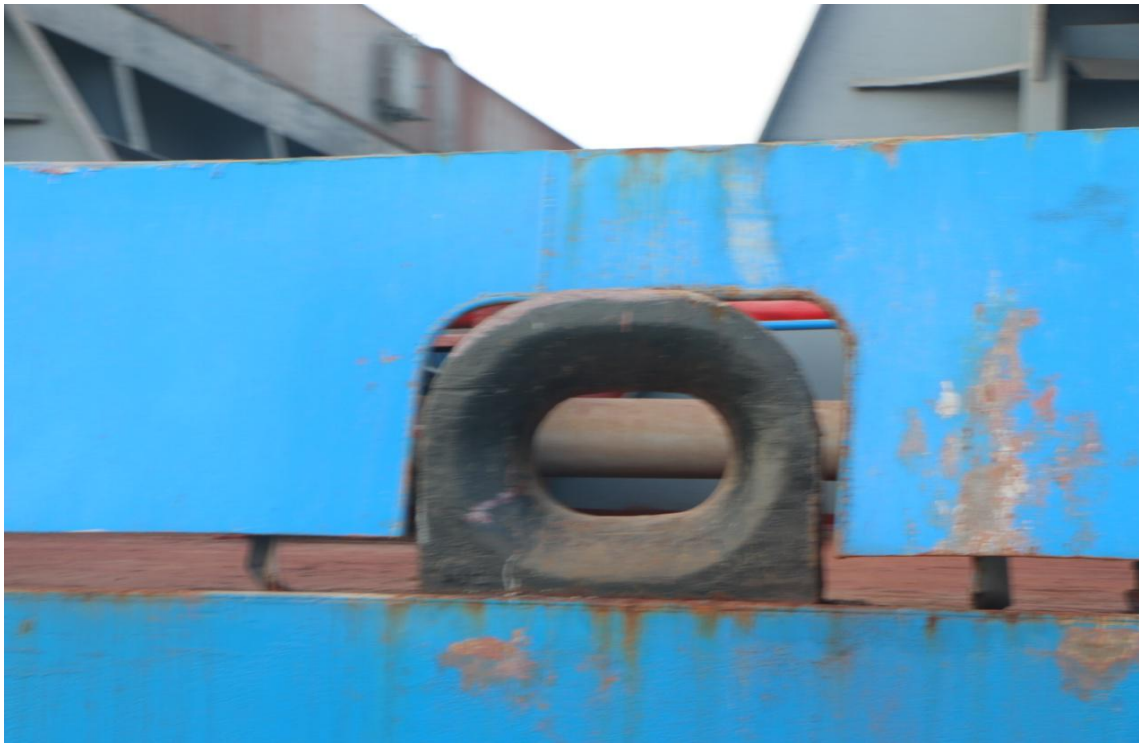
图 23: “新海福”轮受损图

“新海福”轮右舷船中及舷梯后部舷墙局部凹陷，驾驶台下方的冷却水排水口与“宇顺 217”轮船体碰撞后造成“宇顺 217”轮船体 2 处破口。
