# 上海吴淞“4.22”“瑞宁 1”轮与“DS KINGDOM”轮碰撞事故调查报告

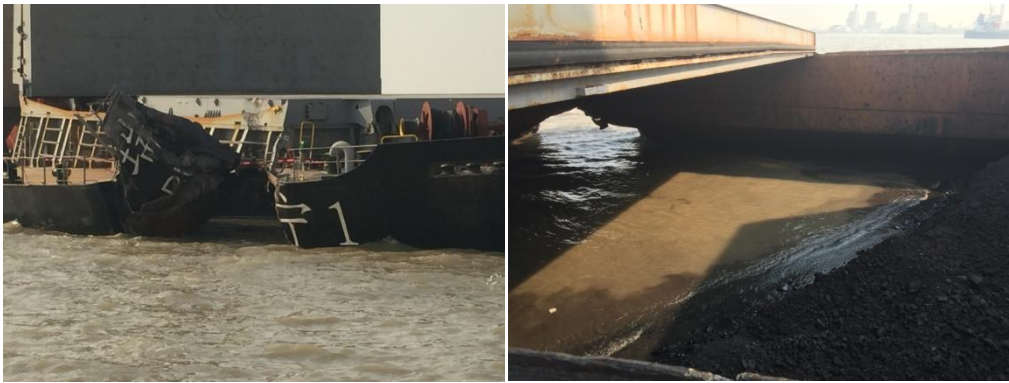
##### 1、“瑞宁1”轮。

右舷艏尖舱至1#货舱部位大面积破损，艏尖舱及1#货舱进水至与外部平齐。

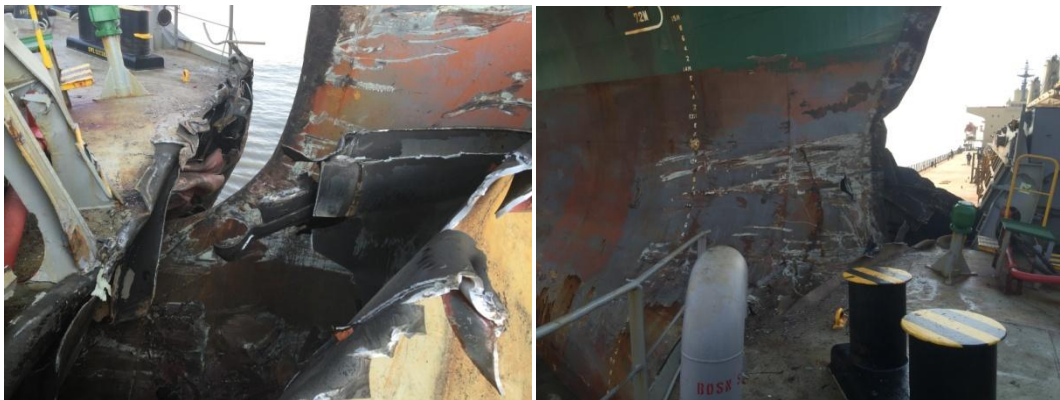
## 2、“D S KINGDOM” 轮。

球鼻艏大面积擦伤、水线以上3米向上有两处破口。

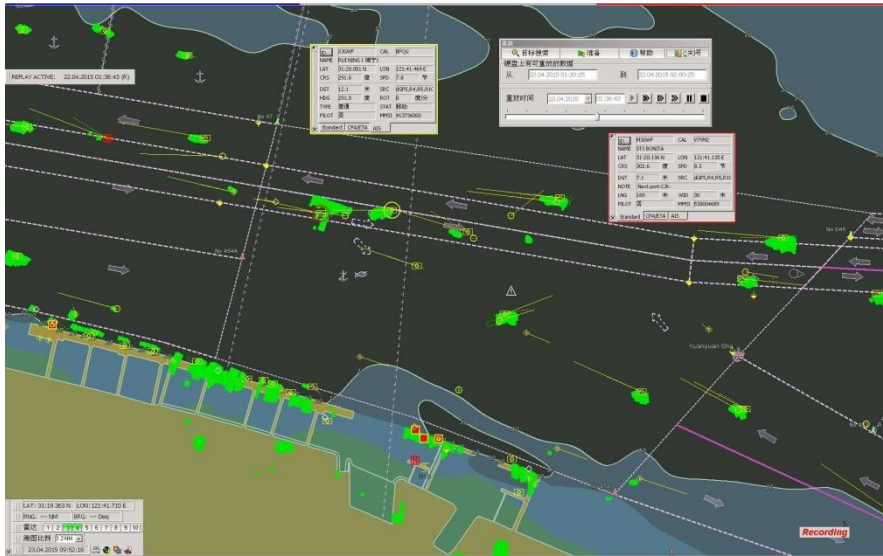
4 月 22 日 0135 时，“D S KINGDOM”轮航向 120°、船首向 122°、航速 5.1 节，用车“SLOW AHEAD”，引航员通过 VHF- CH 06 与南槽进口船“STX BONITA”联系，两船约定“过绿灯”。

4 月 22 日 013634 时，“D S KINGDOM”轮航向 122°、船首向 120°、航速 4.9 节，引航员通过 VHF-CH06 发布船舶动态，提醒周围船舶：“A54A 灯浮的出口箱子船北槽出口，南槽进口船跟我会绿灯了。”随后，引航员发现“瑞宁 1”轮船位异常、正在向左转向，下令“停车”。
