# 上海吴淞“8.6”“永泽1”轮与“金柏5”轮碰撞事故调查报告

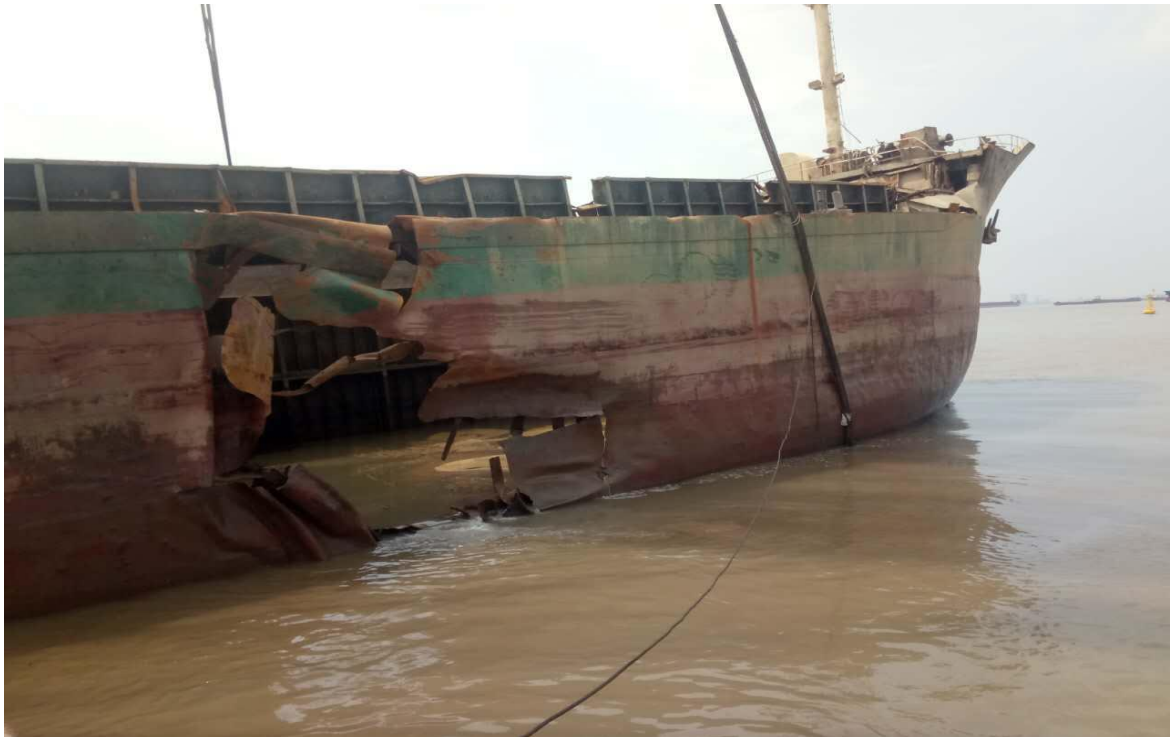
“永泽 1”轮右舷 NO.1 货舱中后部舱壁破损洞穿，货舱进水后船体迅速右倾并侧翻，在吴淞口警戒区内 64 号灯浮下游约 200 米处沉没，沉船概位：31° 24.01′ N，121° 32.56′ E。船上 12 名船员，11 人获救，1 人失踪。

图 4：“永泽 1”轮起浮后破损处图片

1. 通过对“永泽1”轮起浮后的现场勘验，结合两船驾驶人员的描述，可知“金柏5”轮船艏偏右侧与“永泽1”轮右舷NO.1号货舱中后部船壳发生碰撞。

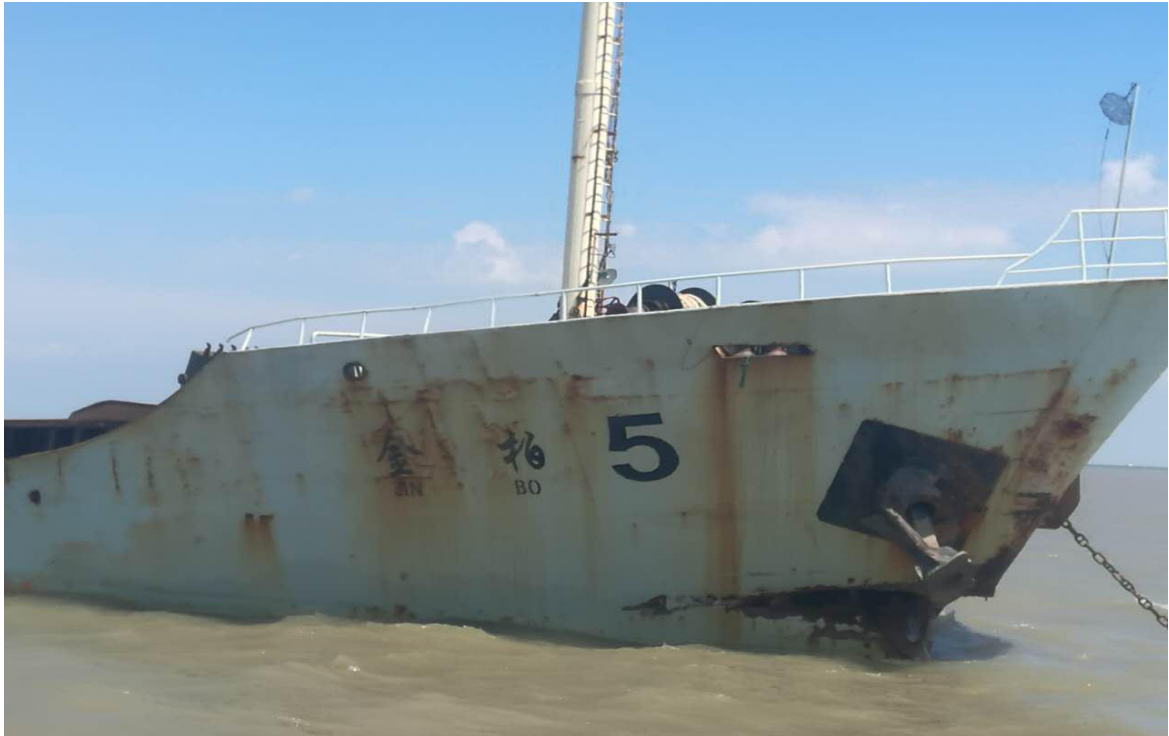
“金柏 5”轮球鼻艏以上部位局部破损，防撞舱壁前部隔舱内有进水。

图 5：“金柏 5”轮破损处照片

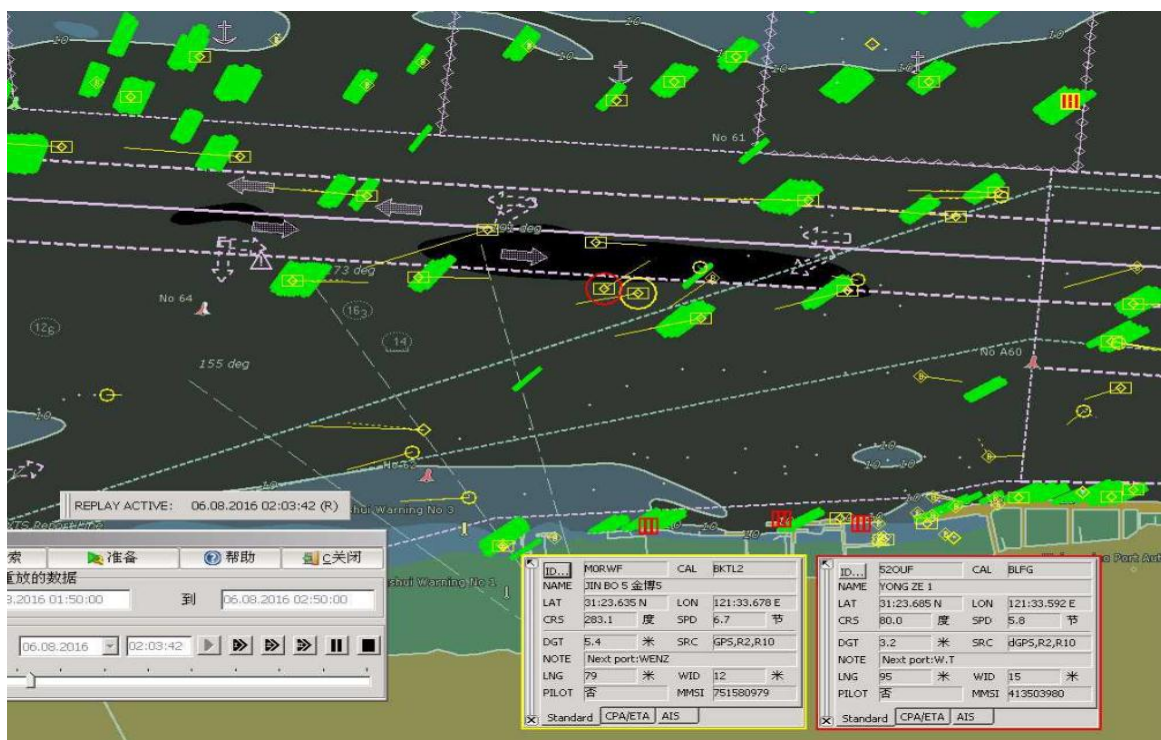
通过询问当事船员，并结合吴淞 VTS 监控录像，认定碰撞地点位于长江上海段吴淞口警戒区 64 号灯浮下游约 1 海里处，概位：31° 23.9′ N，121° 32.0′ E。

图 6：碰撞发生时 VTS 监控截图
