# 上海吴淞“12.10”“新成功2”轮与“宁高凤368”轮碰撞事故调查报告

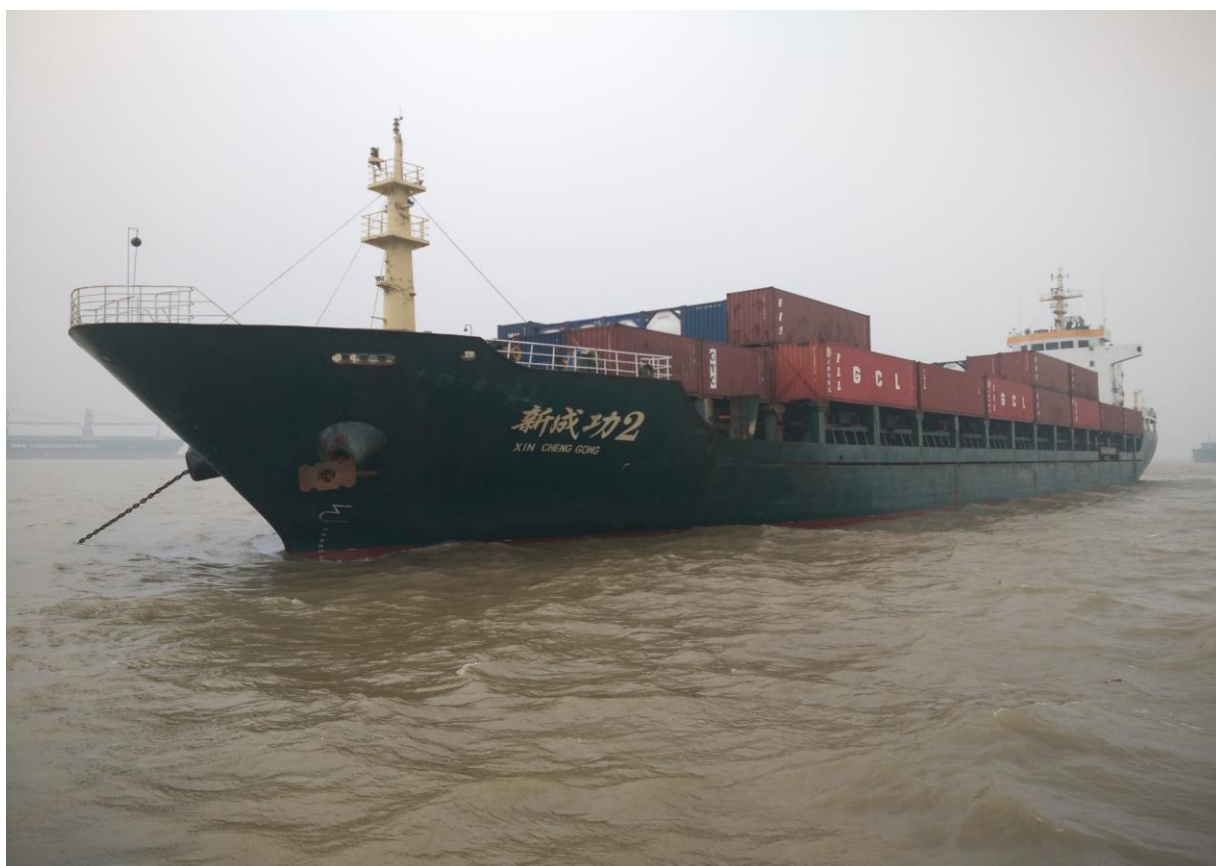
图 1：“新成功 2” 轮碰撞后照片

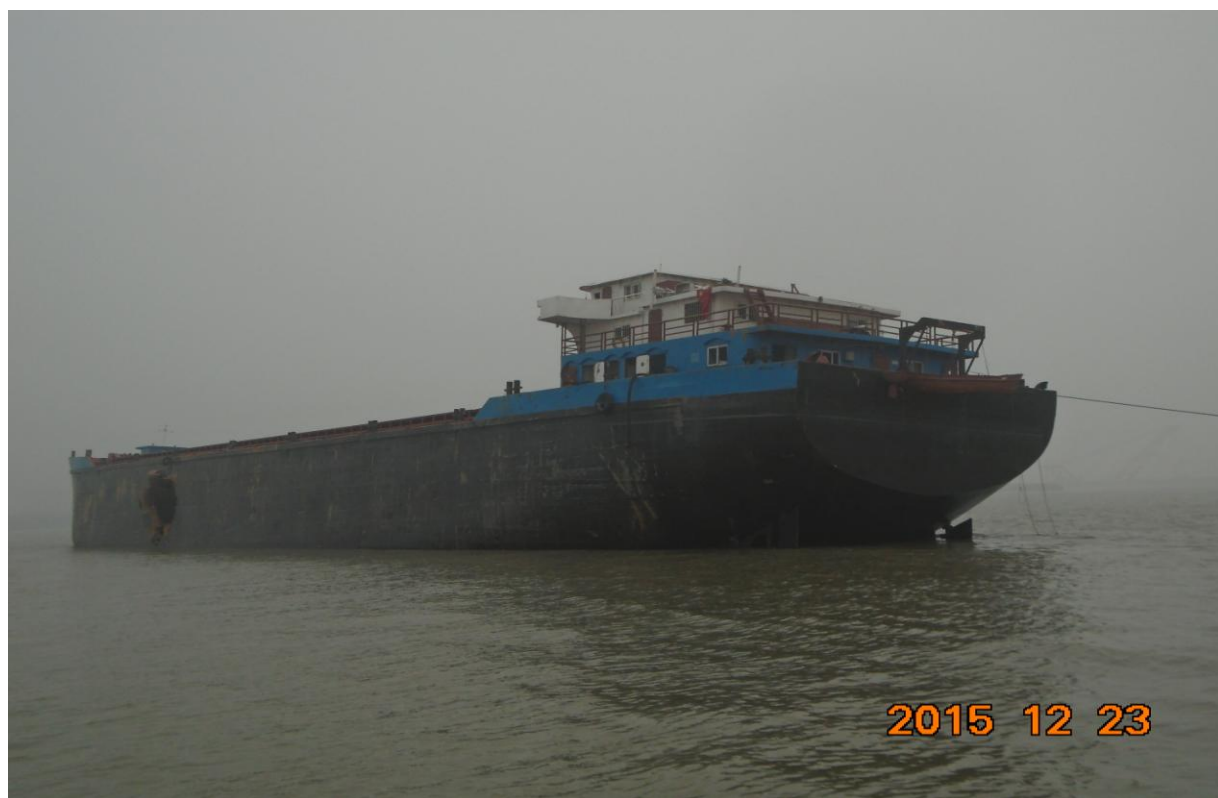
图 2：“宁高凤 368”打捞起浮后照片

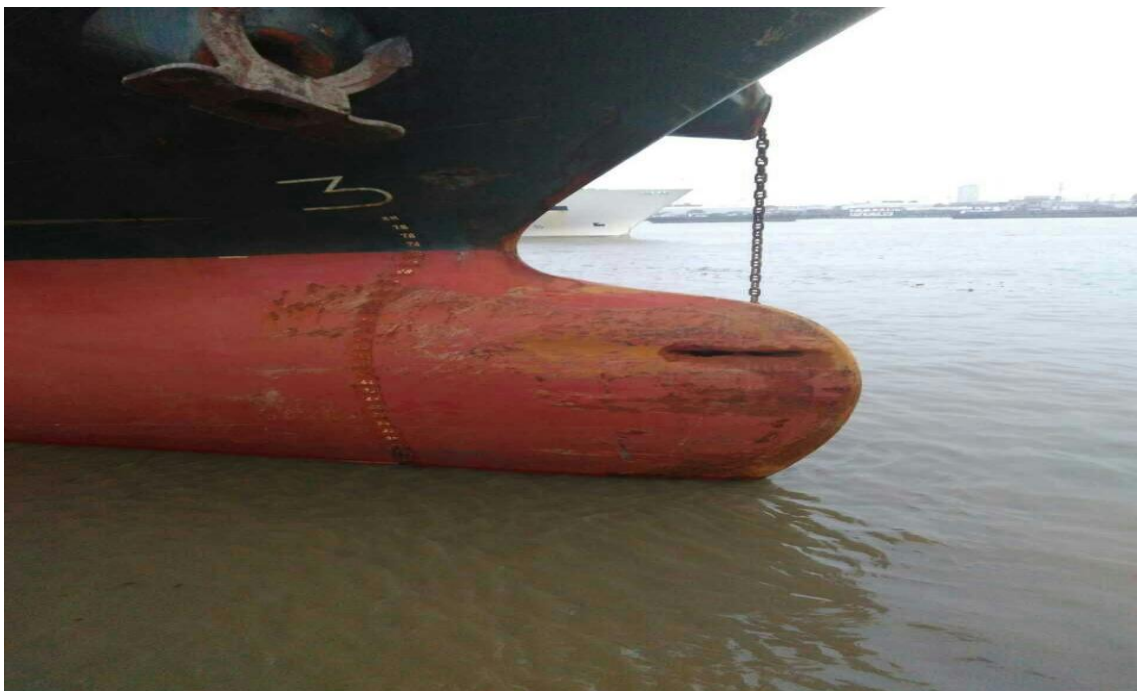
“新成功 2” 轮船艏右舷有擦痕，水线以下球鼻艏右侧有破口，艏尖舱进水。

图 4：“新成功 2” 轮损坏图片

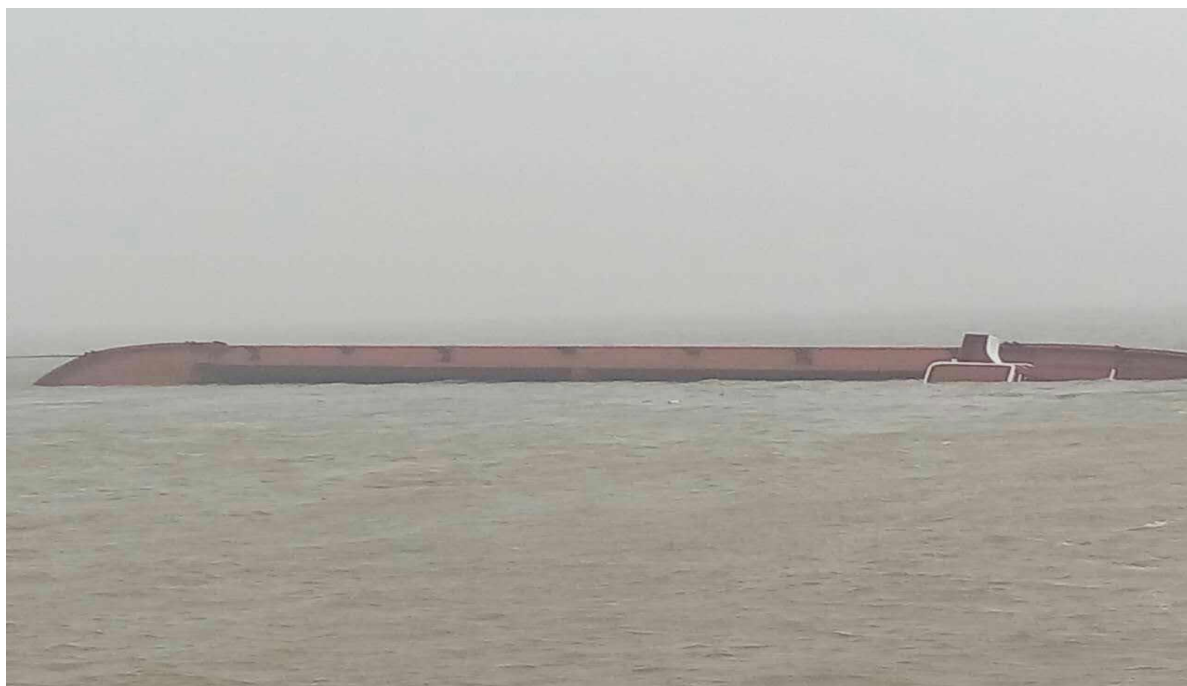
“宁高凤 368”轮一号货舱左舷船壳破损，左边舱进水，船舶向左倾斜侧翻坐底。

图 5：“宁高凤 368”轮侧翻坐底后照片

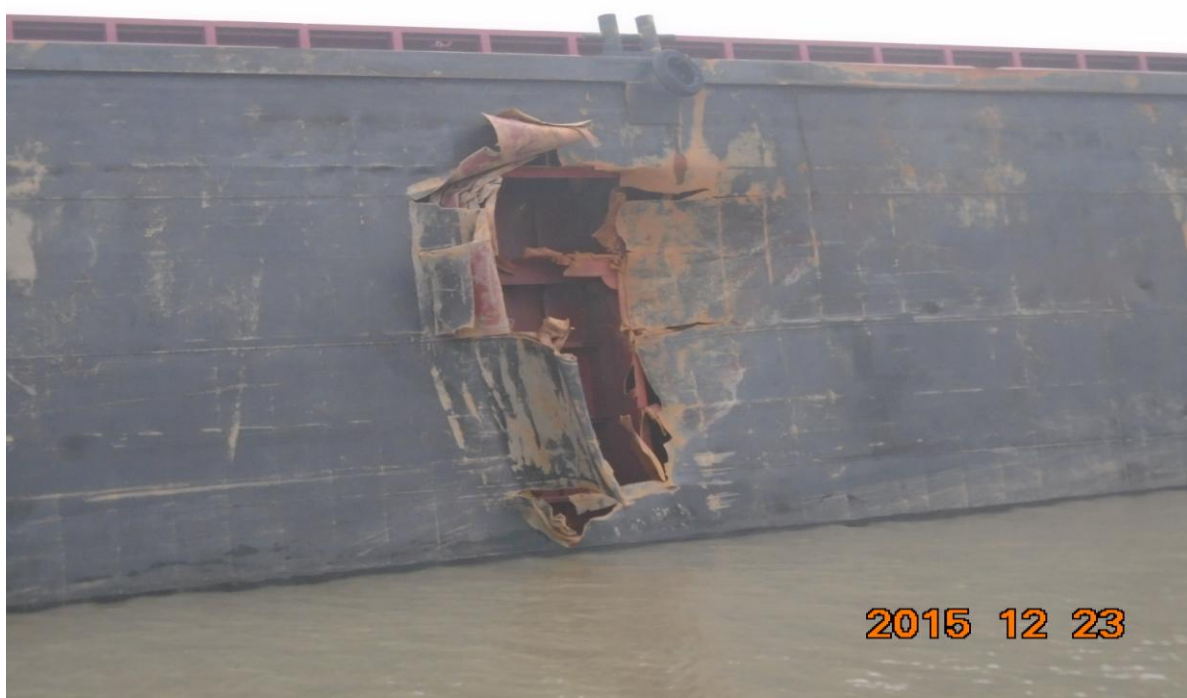
图 6：“宁高凤 368”轮破损部位

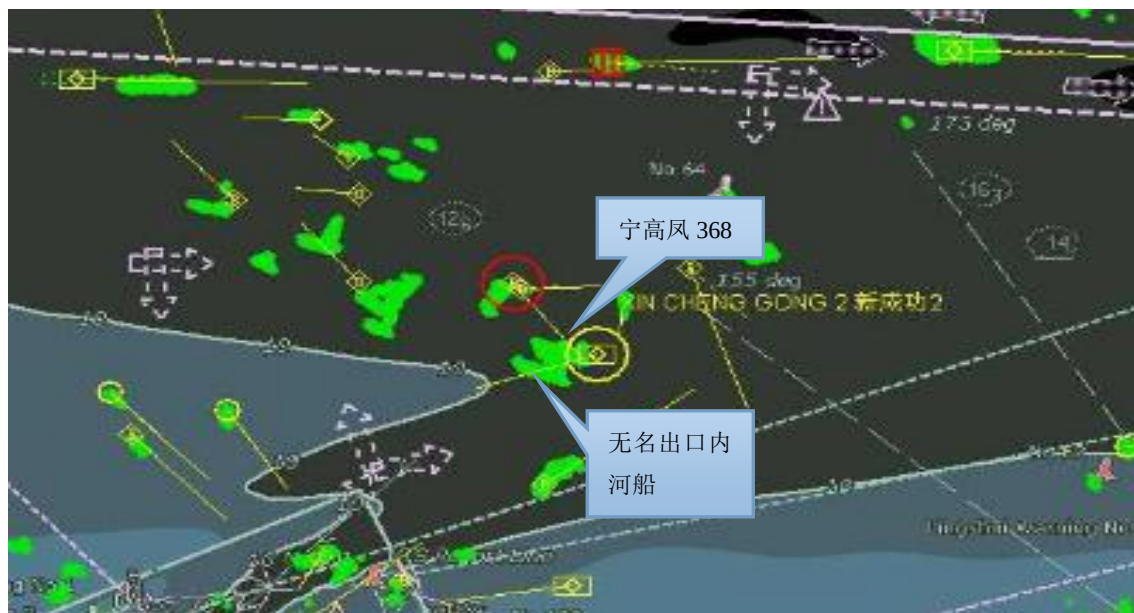
12月10日约1923时，待无名出口内河船驶过后，“新成功2”轮立即采取左满舵，并减车至前进一，紧接着又停车，此时，“新成功2”轮航速降至5节左右。

图 10: 1923 时 VTS 监控截图
