# 上海吴淞“10.21”“海神浚2”轮与“海港20”轮碰撞事故调查报告

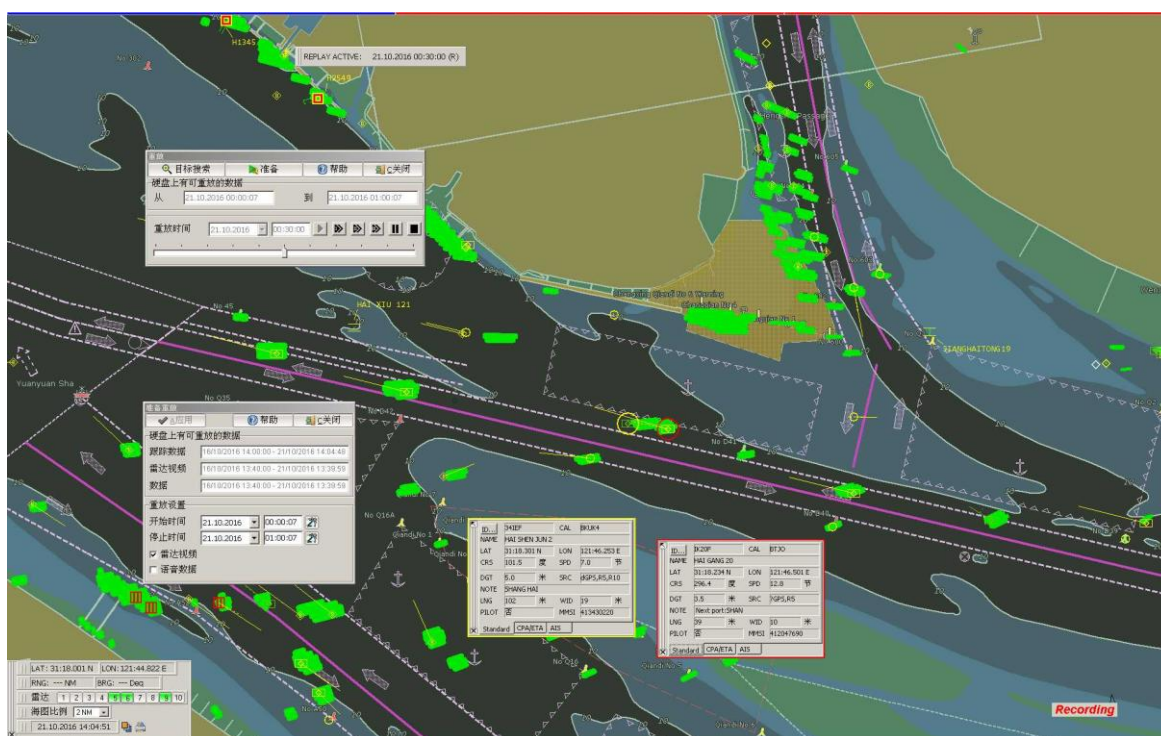
图 3：事故发生前水域通航状况

事故发生水域为长江口深水航道 D41 灯浮上游约 0.6 海里，横沙西锚地南边线附近，距离深水航道北侧边线约 0.1 海里。2016 年 10 月 21 日长兴高潮为 0314 时，事故发生时为北槽日常交通管制时间，也是挖泥船让出槽外的时间段，当时事故发生水域潮水初涨，北槽航道内多为进口船舶，出口船舶较少，横沙西锚地内无船舶锚泊，周边水域无其他影响航行的船舶。事故发生前，“海神浚 2”轮沿深水航道北侧出口航行，计划去横沙西锚地抛锚，“海港 20”轮沿深水航道北侧进口航行。

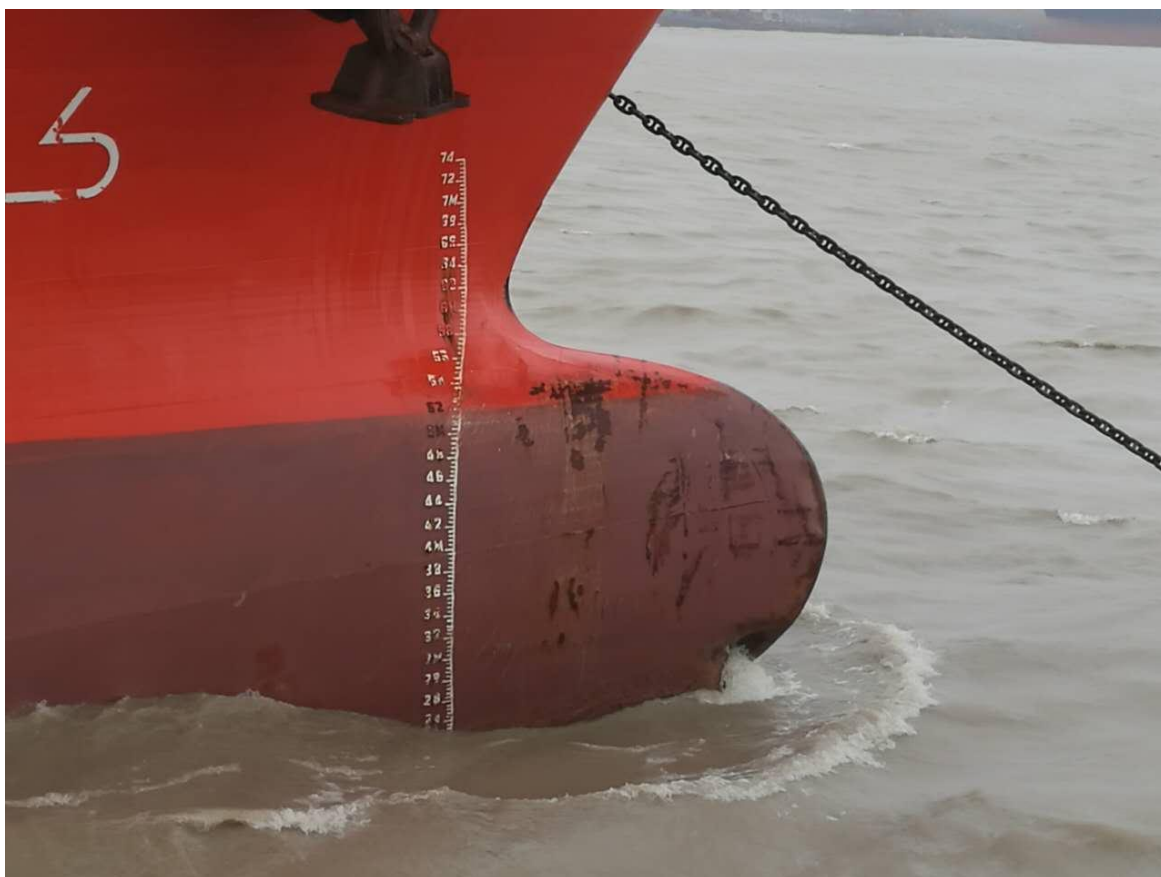
图 4: “海神浚 2” 轮受损部位图片

“海神浚 2”轮球鼻艏右侧水线下有局部凹陷和破损，艏尖舱有进水，船艏吸耙栏杆局部倾斜。

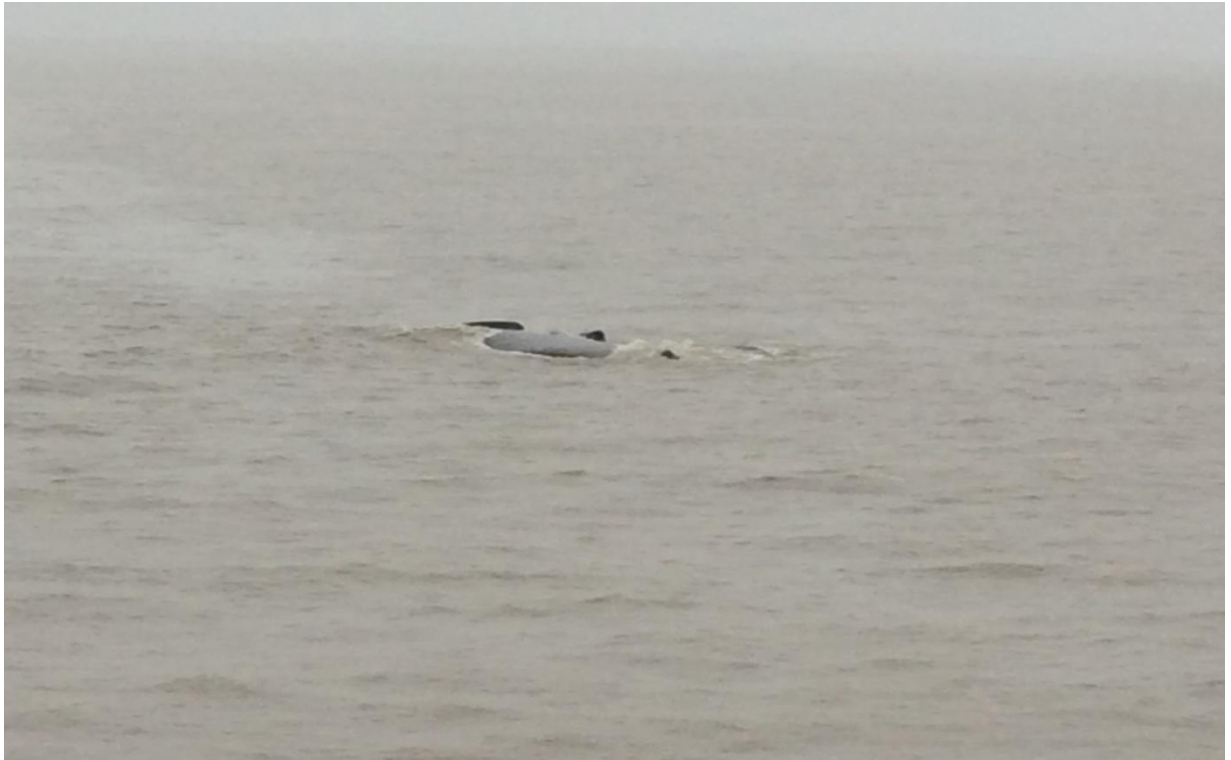
图 5: “海港 20”轮倾覆后图片

“海港 20” 轮左舷船中机舱位置水线以下破损，船体大量进水后，向左倾覆，后沉没于横沙西锚地南边线附近，概位： $31^{\circ} 18.30' N$ ， $121^{\circ} 46.38' E$ ，船上 8 名船员落水，后被全部救起。

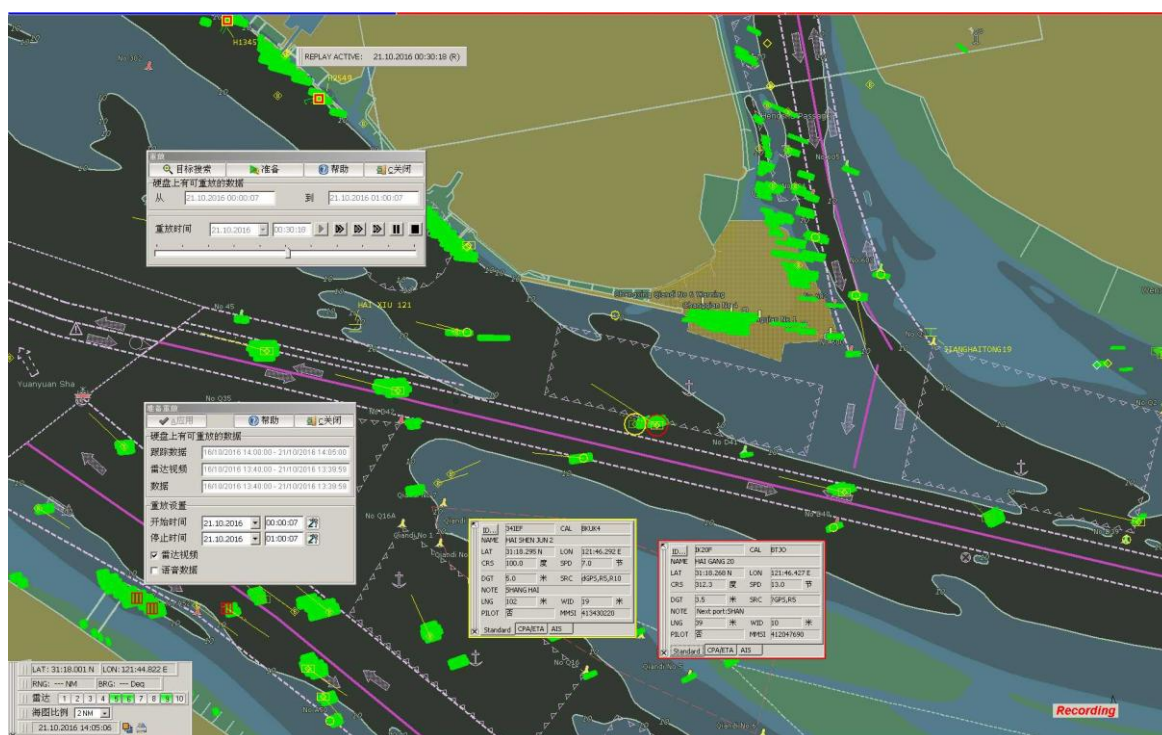
图 7：碰撞发生时 VTS 监控截图

通过询问当事船员，并结合吴淞 VTS 监控录像，认定碰撞地点位于长江口深水航道 D41 灯浮上游约 0.6 海里横沙西锚地南边线处，概位：31° 18.3' N，121° 46.4' E。

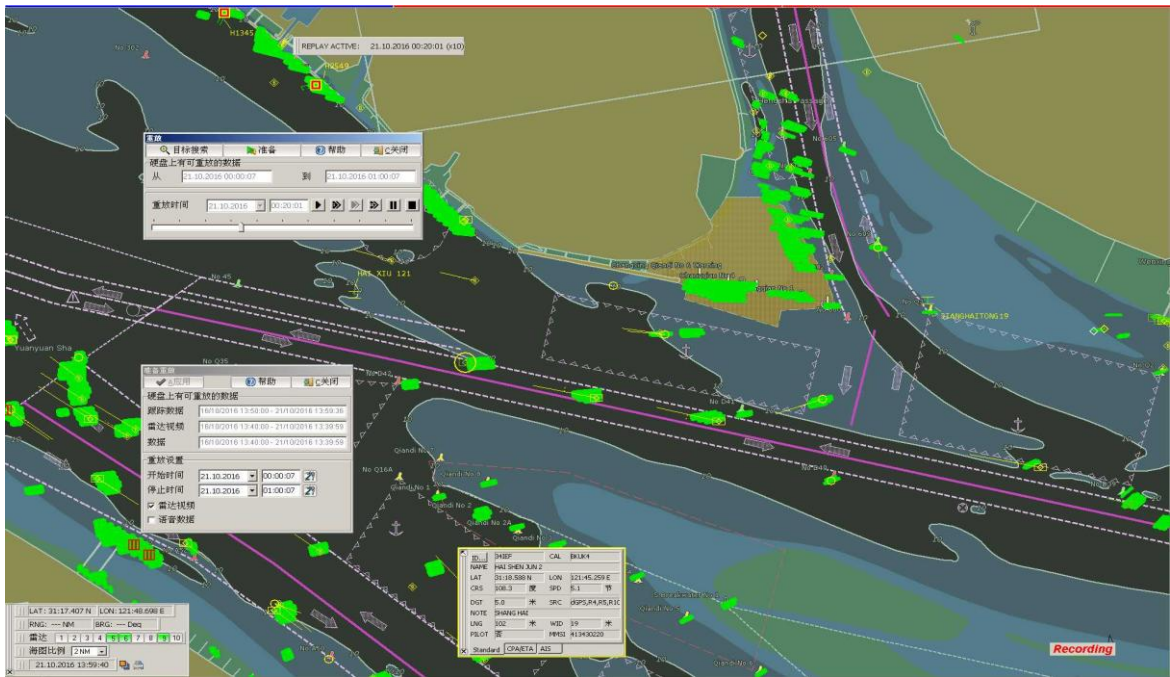
图 10：2016 年 10 月 21 日 0020 时 VTS 监控截图

前方约 3 海里处深水航道北侧进口航行，航速 13 节左右。此时，“海神浚 2”轮驾驶室人员除关闭耙头灯外，其余作业灯光没有关闭，甲板以上仍有大量灯光照射，且“海神浚 2”轮驾驶员没有改变 AIS 上本船的状态，仍然显示“疏浚或水下作业”。

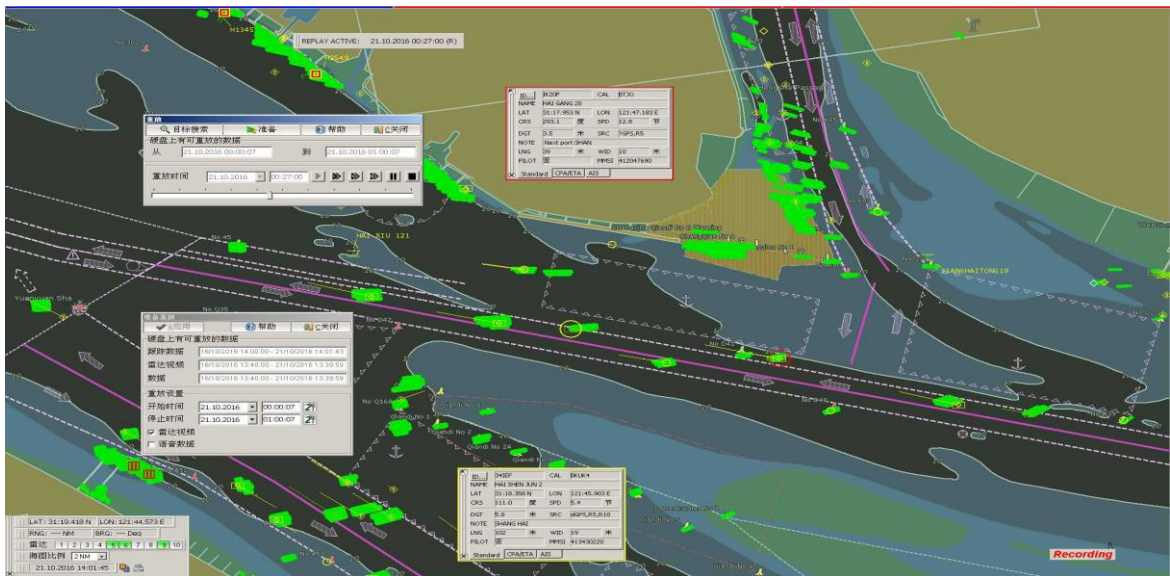
图 11：2016 年 10 月 21 日 0027 时 VTS 监控截图

10 月 21 日约 0027 时，“海神浚 2”轮在 D41 灯浮上游约 0.8 海里处，准备向左调整航向进入横沙西锚地。此时，“海港 20”轮位于“海神浚 2”轮前方约 0.9 海里处。“海神浚 2”轮驾驶人员在 VHF06 频道上呼叫“海港 20”轮：“海港 20，海神浚 2 跟着进口海船，在小海船船尾，紧抱着船尾划江，谢谢船长”，但是“海港 20”轮没有回应。随后，“海神浚 2”开始向左转向。

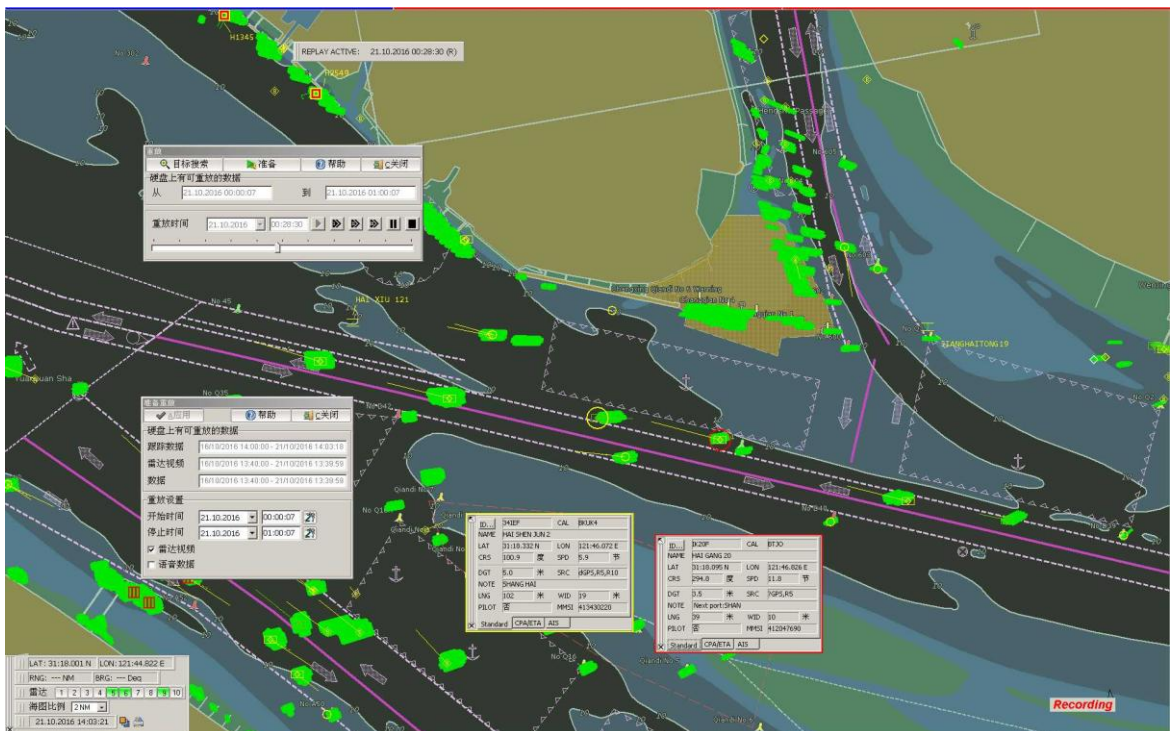
图 12：2016 年 10 月 21 日 0028 时 VTS 监控截图

10 月 21 日约 0028 时，“海神浚 2”轮航向由原先的 111°左右，调至 100°左右，航速 5.9 节，此时，“海港 20”位于“海神浚 2”轮前方约 0.6 海里处。“海神浚 2”轮准备过“海港 20”船舶进入锚地。

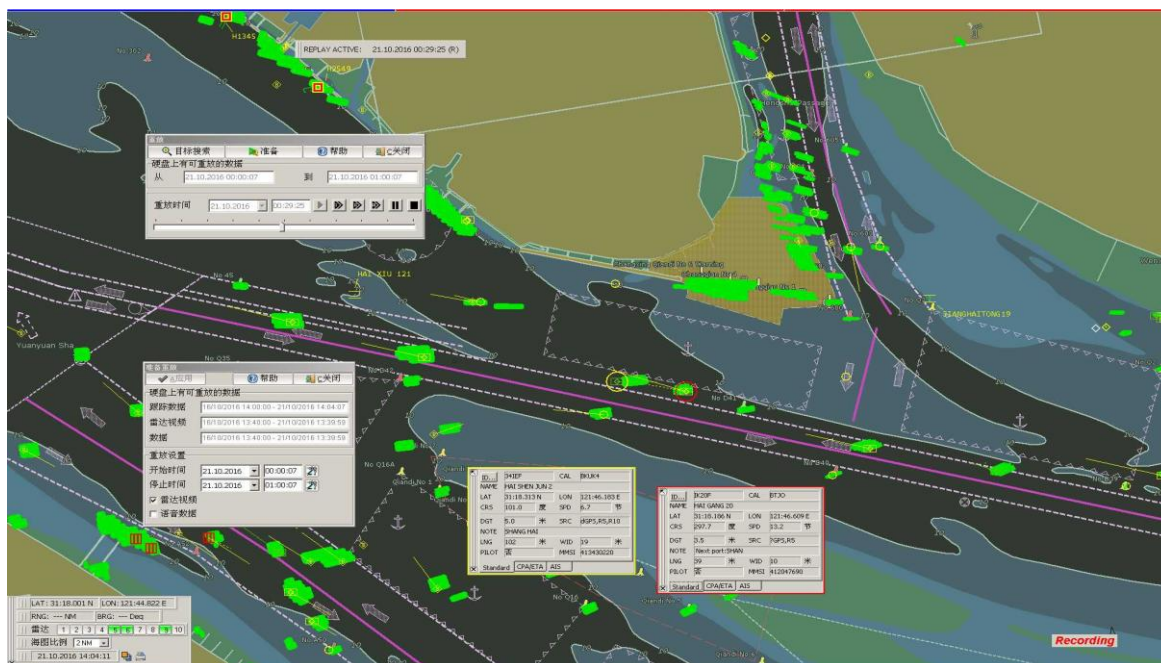
图 13: 2016 年 10 月 21 日 0029 时 VTS 监控截图

10月21日约0029时，“海神浚2”轮发现“海港20”开始大角度向右转向，朝向本船船艏驶来，“海神浚2”轮驾驶员立即下令减速、停车及倒车，并下令“左满舵”。

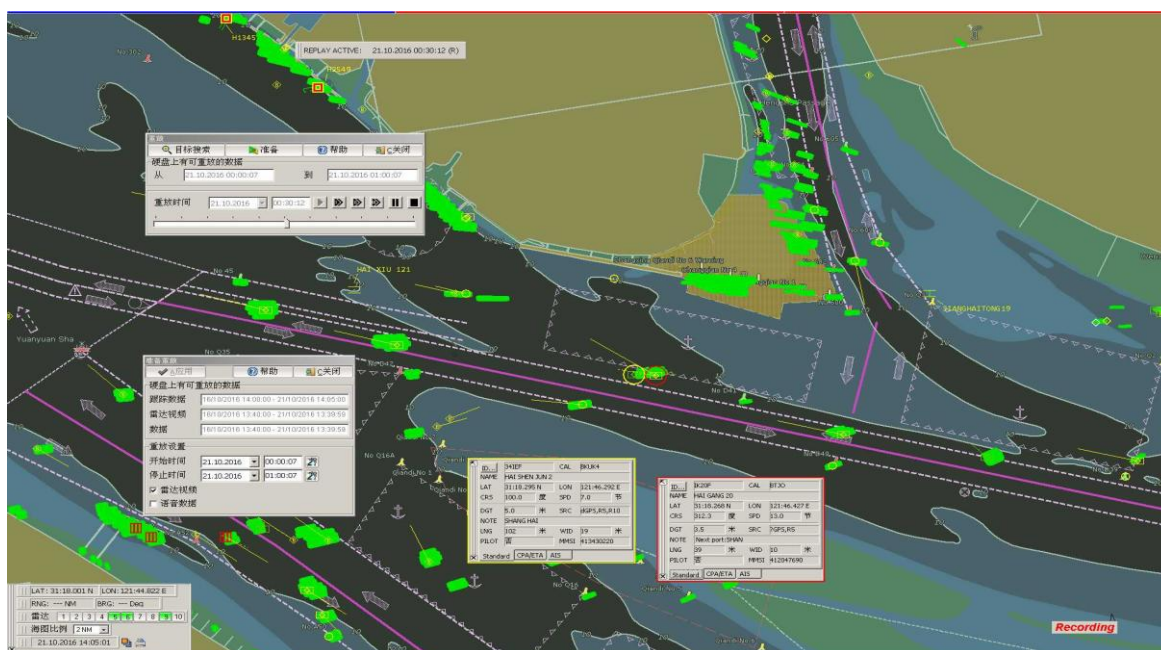
图 14: 2016 年 10 月 21 日 0030 时 VTS 监控截图

10月21日约0030时，因距离太近避让不及，“海神浚2”轮船艏与“海港20”轮船中部位发生碰撞。
