# 湛江“7·22”“宝盛 56”轮船员 工伤事故调查报告

## 一、事故概况

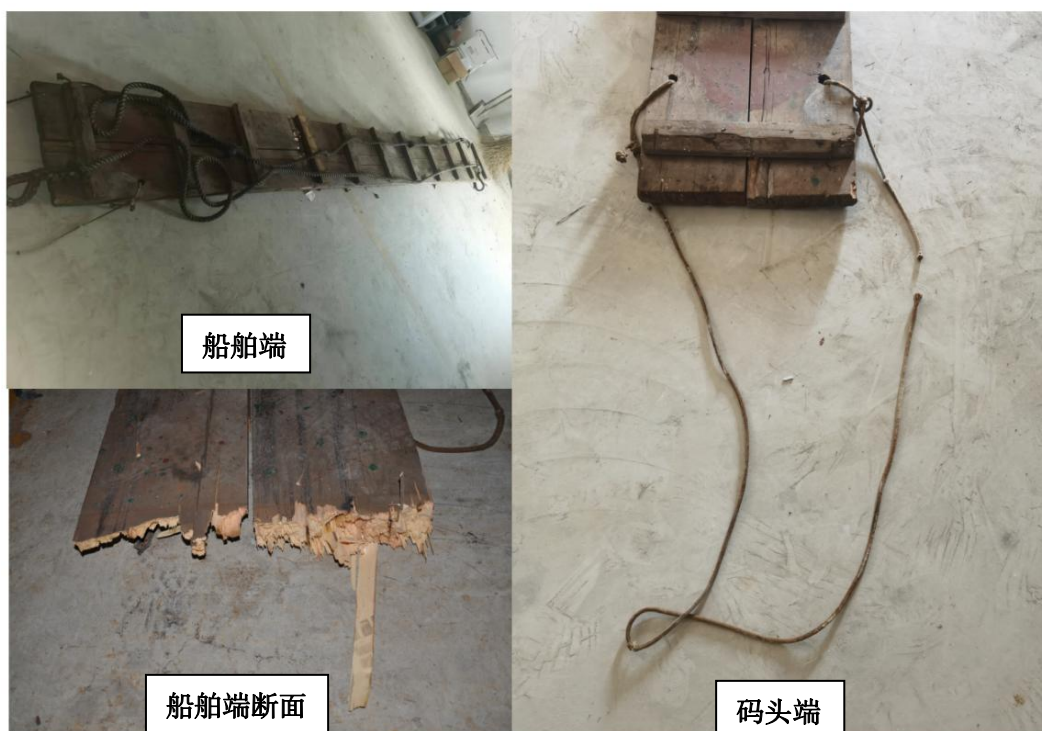
涉事跳板：长 5.03m，宽 0.49m，厚 0.05m，重约 130 斤，木质。事发前，跳板铺设在船艙生活区主甲板右舷梯口围板顶部与码头之间；事发后，跳板在 3.55 m（码头至断口）处折断为两截。较短的一截（船舶端）挂在码头前沿侧壁安全网上，其端部的系固缆绳为废弃的抛绳器的缆绳，已断开且有 2 处破损；较长的一截在船一侧的安全网上，断面朝码头方向，其端部系固缆绳较码头一截端部系固缆绳粗、结实，且完好无损。

图 3：事故跳板、断面、系固缆绳情况

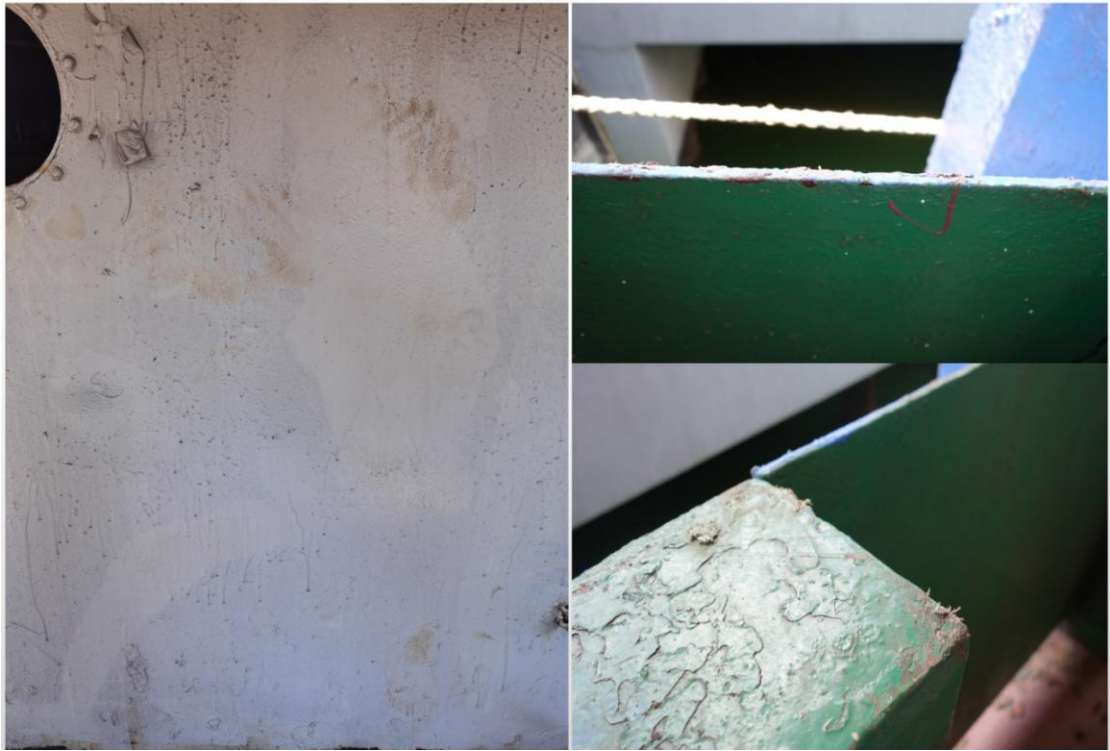
遇难船员所躺位置位于船艙生活区主甲板右舷口舷侧通道，右舷梯口位置，距离船尾约 11m 处。在该位置的生活区舱壁上有尘土被擦去留下的擦痕，擦痕距离通道甲板最高处 2.05m、最低处 0.8m。另外，在舷梯口围板顶部有明显的跳板移动留下的新擦痕。

图 4：生活区舱壁上擦痕和舷梯口围板顶部擦痕情况

4. 事发后，在遇难者所躺的位置的上方的生活区舱壁上有灰尘被擦掉留下的擦痕；在舷梯口围板顶部有跳板移动摩擦留下的新擦痕。

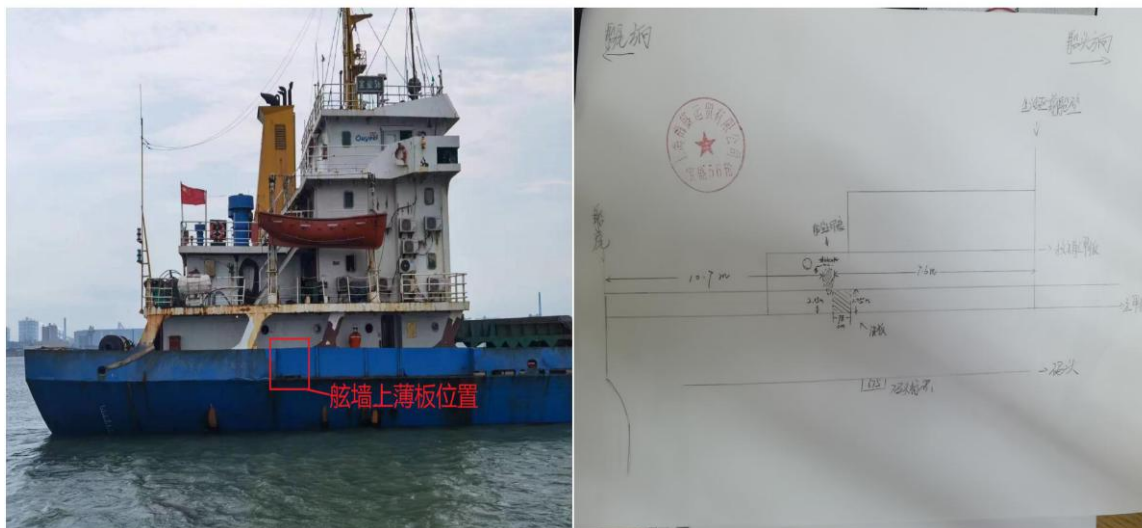
图 5：事发舷墙、跳板位置示意图

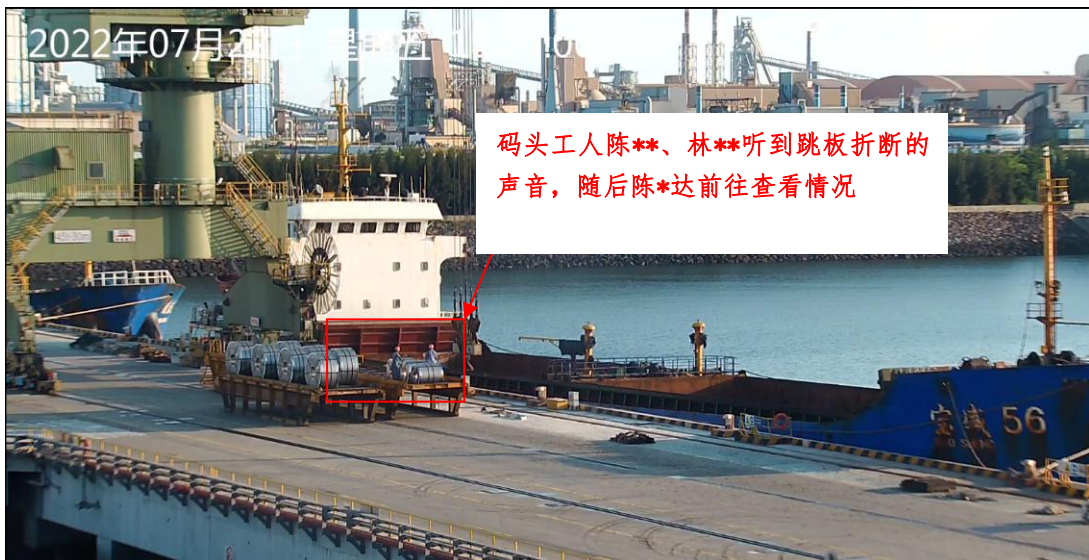
综上，异常响声发出时间即事发时间，异常响声发出时间为视频监控中码头平板货车上工人突然停下手头工作的时间：1819 时 58 秒，与船方报告和询问调查船员、码头工人陈述的事发时间大体一致，认定事故发生时间为：2022 年 7 月 22 日约 1820 时。

图 7：成品码头 5 泊位监控视频截图

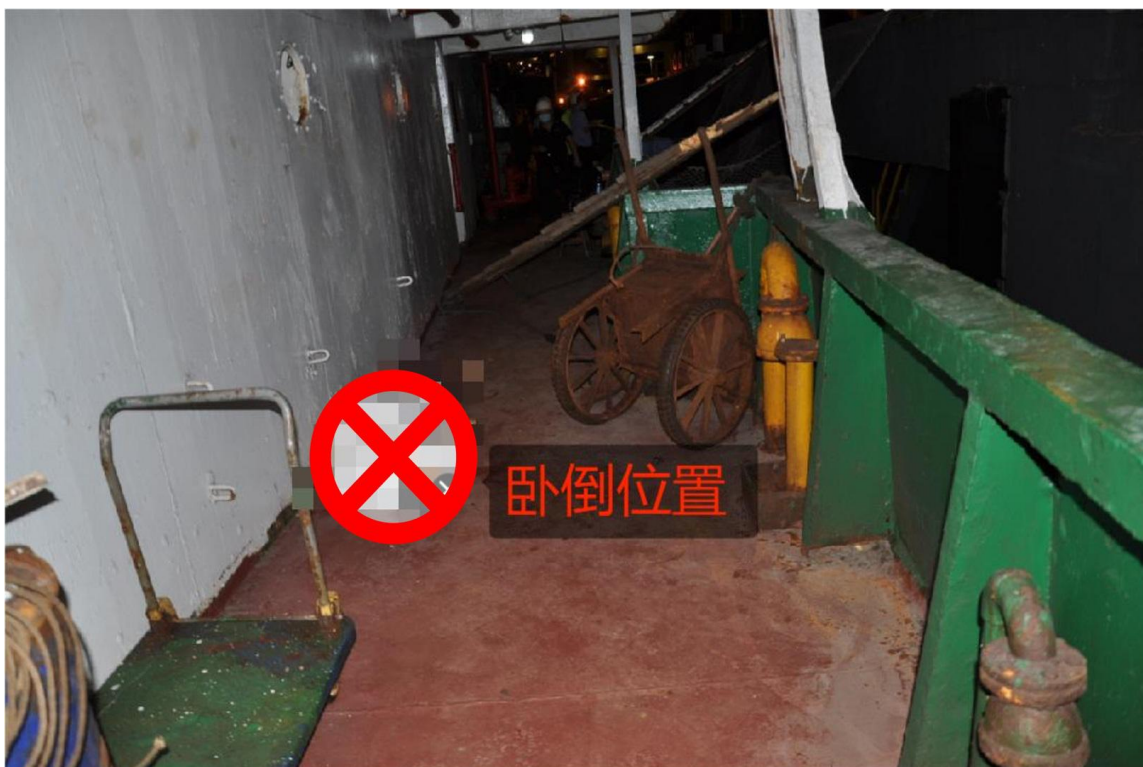
综上，“宝盛 56” 靠泊位置即事故地点：宝钢湛江钢铁有限公司成品码头 6 号泊位；遇难船员所躺的位置即事故位置：船艏生活区主甲板右舷梯口舷侧通道。

图 8：事故发生现场

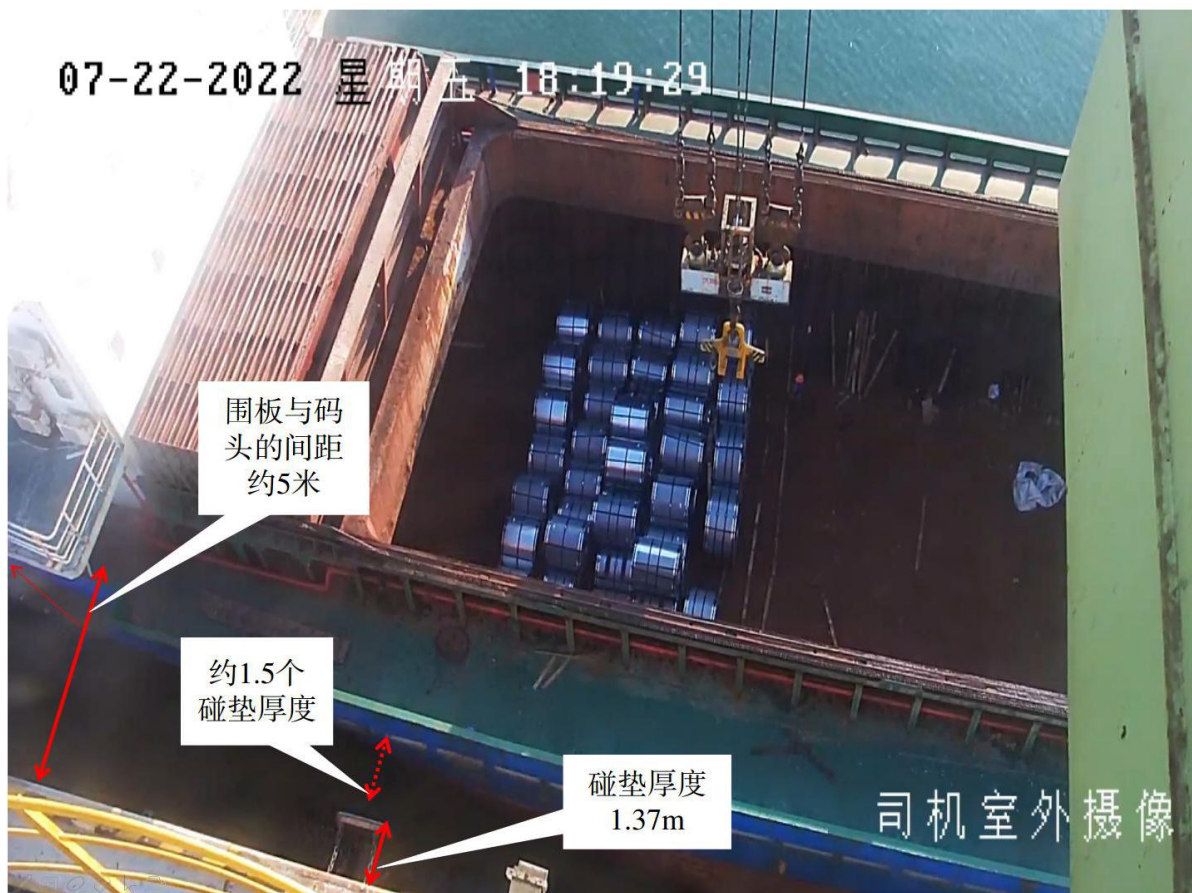
头防碰垫)位置的船体向外移动距离超过一个码头防碰垫的厚度(1.37m),此时舷梯口围板处与码头间距约5米。

图 10: 船艉向外移动距离示意图

综上,事发前,如上图所示,船艉向外移动偏离码头至最大时,舷梯口围板与码头的间距约5米,加上1.5米高度,此时梯口围板与码头的实际距离(约5.2米)已大于跳板长度。因此,认定:事发前,码头面上的跳板已滑落到安全网。
