# 上海吴淞 “1.10” “SPARTACUS” 轮与 “STELLA CHERISE” 轮碰撞事故调查报告

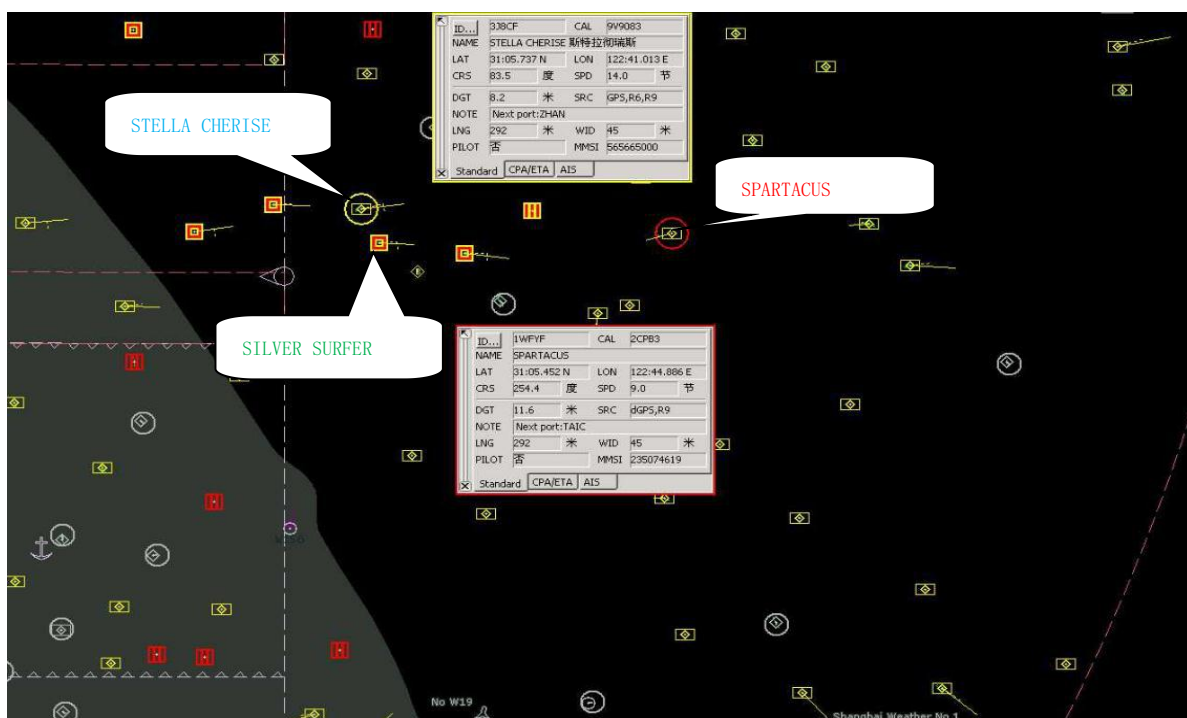
图 11：0257 时吴淞 VTS 监控画面

约 0257 时，位于“SPARTACUS”轮前方约 2.5 海里处的出口船“SILVER SURFER”轮呼叫“SPARTACUS”轮，两船协商红灯会遇。此时，“SPARTACUS”轮航向 258°，航速 9.1 节，“STELLA CHERISE”轮位于“SILVER SURFER”轮左后方，距离“SPARTACUS”轮约 2.7 海里，航向 084°，航速 14.0 节。

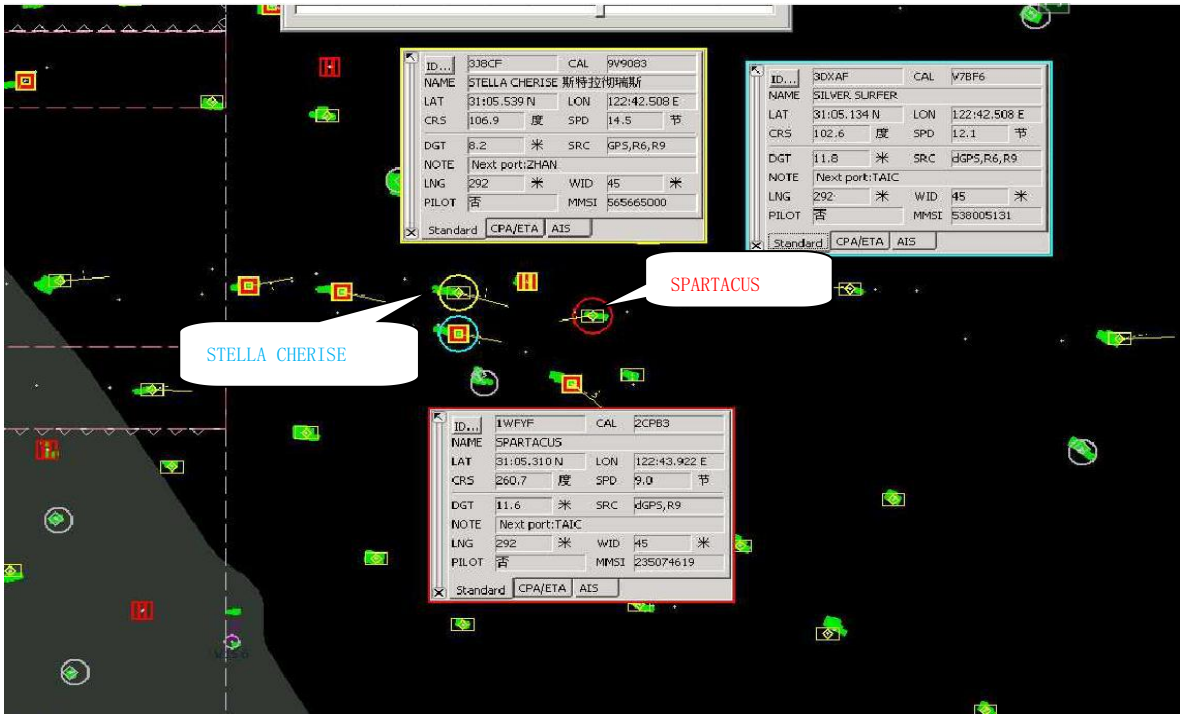
图 13: 0302 时吴淞 VTS 监控画面

约 0302 时，“SPARTACUS”轮发现“STELLA CHERISE”轮在本船正前方约 1.2 海里处，并有碰撞危险且两船距离迅速缩小，立即在 VHF16 频道上多次呼叫“STELLA CHERISE”轮，

但是没有得到应答。此时，“SPARTACUS”轮艏向 275°，航速 9.1 节，“STELLA CHERISE”轮艏向 098°，航速 14.5 节。同时，“SPARTACUS”轮开始小角度向右调整航向。

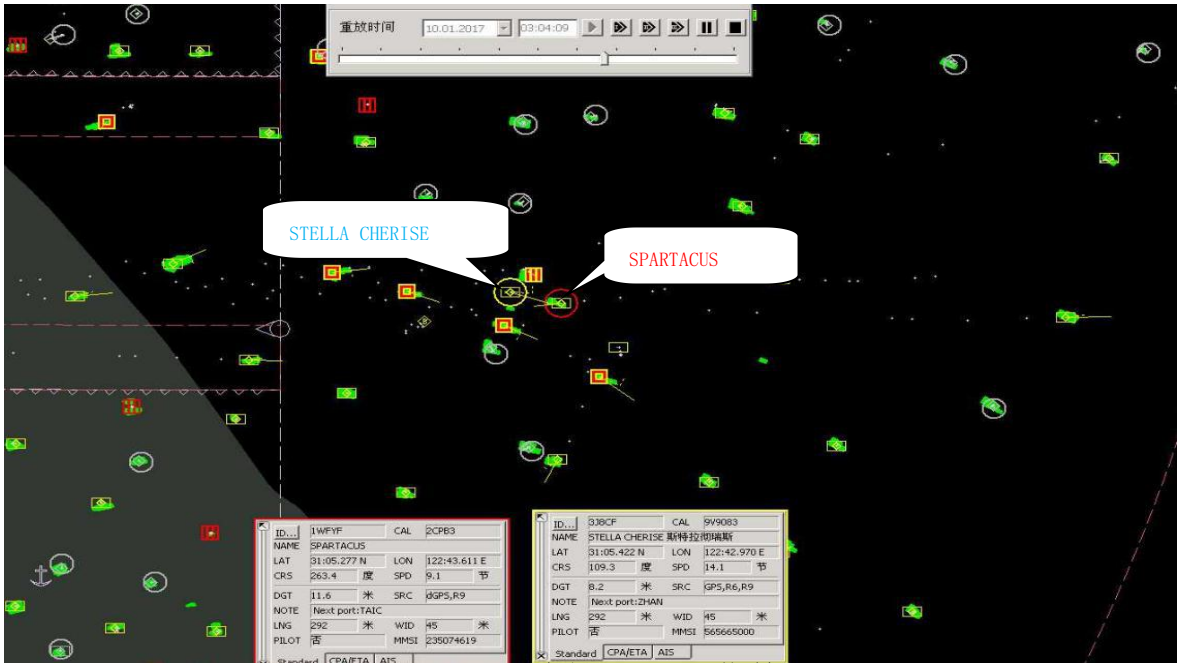
图 17：0304 时吴淞 VTS 监控画面

约 0304 时，“SPARTACUS”轮听到高频上传来“STELLA CHERISE NOW HARD TO PORT”，“SPARTACUS”轮立即高频上回复“PORT TO PORT,RED TO RED”，并保持大角度向右转向。此时，两船距离约 0.5 海里。

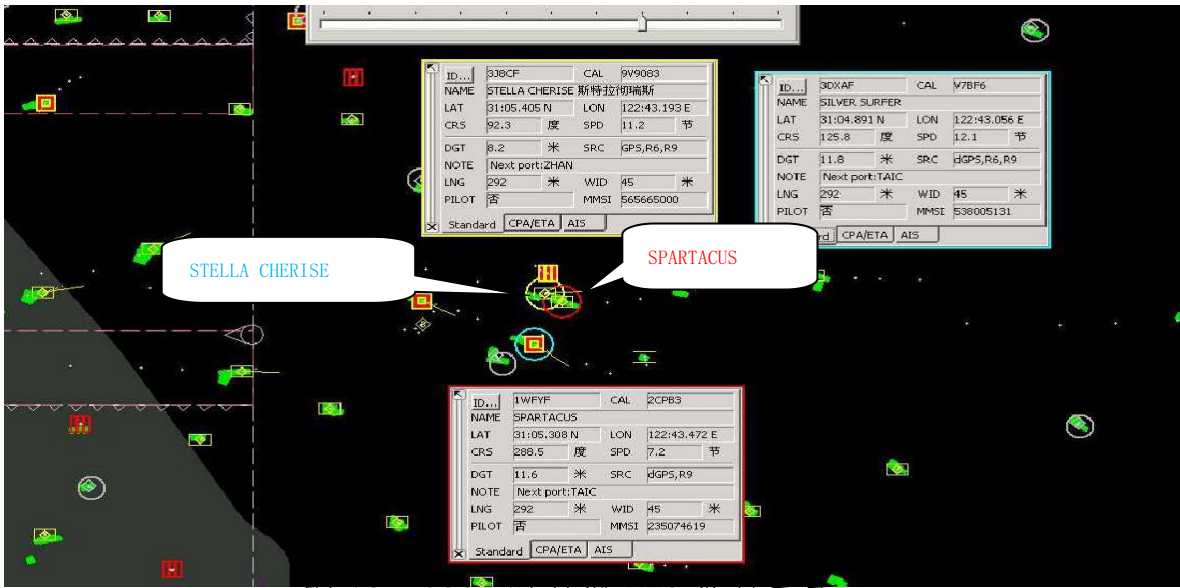
图 19: 0305 时吴淞 VTS 监控画面

约 0305 时，“SPARTACUS”轮发现“STELLA CHERISE”继续向左转向，碰撞已无法避免，下令停车并使用倒车，但是仍无法避免碰撞的发生，在向右转向的过程中，船首与正在向左转向的“STELLA CHERISE”轮右舷中部发生碰撞，碰撞发生时，“SPARTACUS”轮艏向约 320°，航速约 7 节。

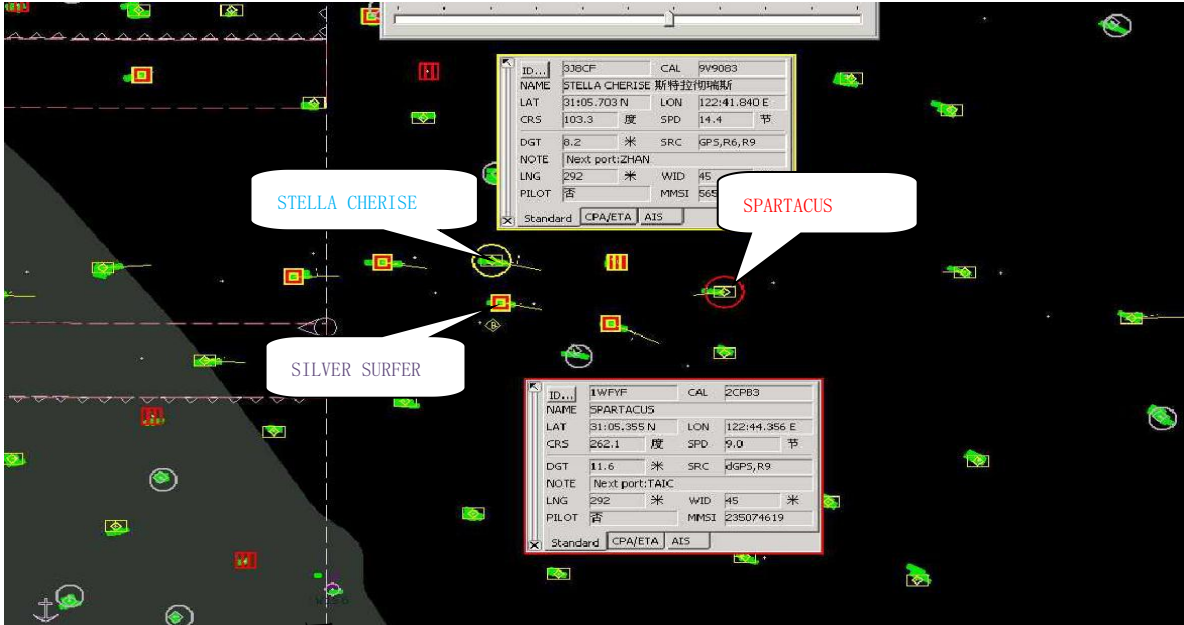
图 26: 0300 时吴淞 VTS 监控画面

约 0300 时，“STELLA CHERISE”轮航向转至 100° 左右，航速 14.4 节，此时，“STELLA CHERISE”轮正在追越本船右舷横距约 0.5 海里的“SILVER SURFER”轮，二副在 VHF16 频道进行呼叫，没有得到回应，之后未再联系。

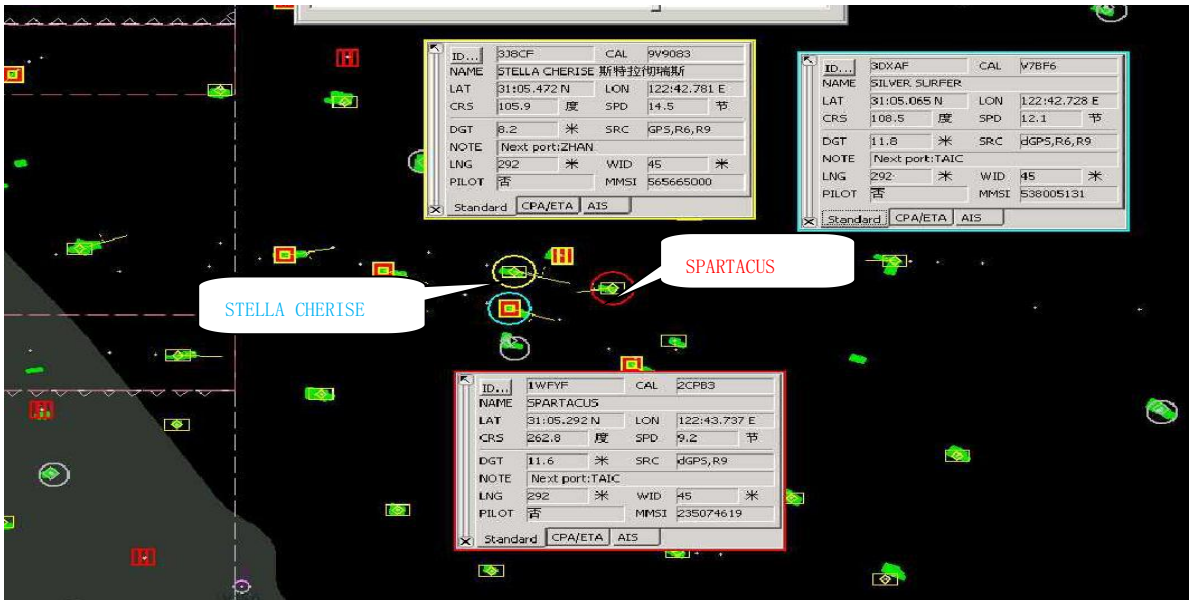
图 28: 0303 时吴淞 VTS 监控画面

约 0303 时,“STELLA CHERISE”轮航向 106°, 艏向 098°, 航速 14.5 节, 距离 “SPARTACUS” 轮约 0.9 海里, “STELLA CHERISE” 轮二副感觉有危险, 立即打电话给船长, 并减车至 “DEAD SLOW AHEAD”, 船长立即赶到驾驶室, 并询问了当时的车钟情况。

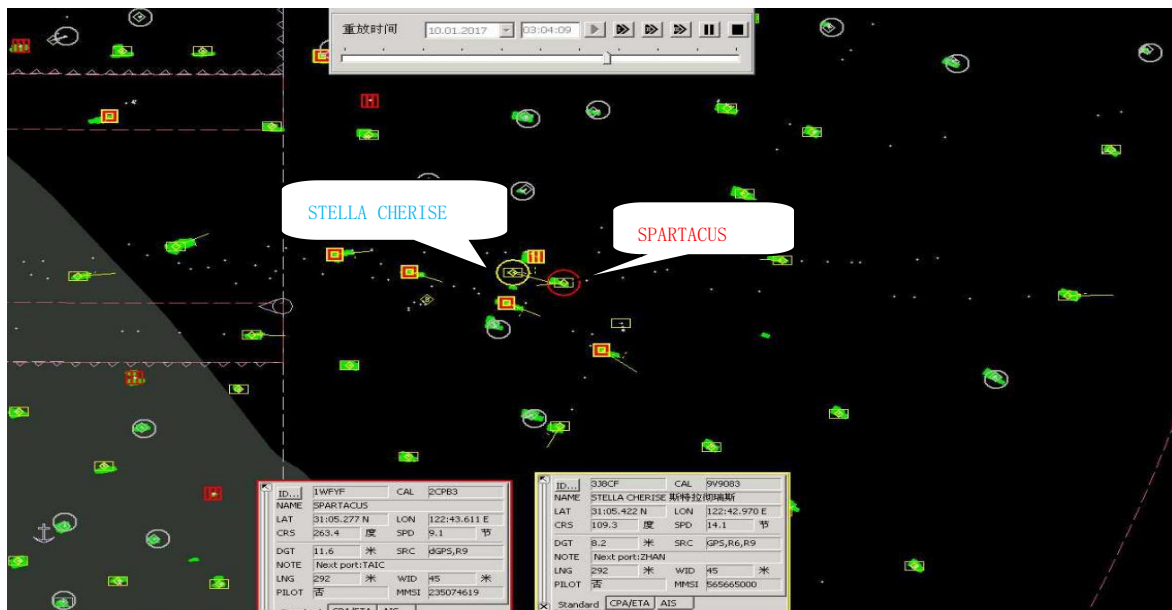
图 30：0304 时吴淞 VTS 监控画面

约 0304 时，“STELLA CHERISE”轮船长初步了解情况后，立即下令“PORT 10”、“HARD TO PORT”，并在高频上发布“STELLA CHERISE HARD TO PORT NOW”，然后加车至“SLOW AHEAD”，此时，两船距离约 0.5 海里。

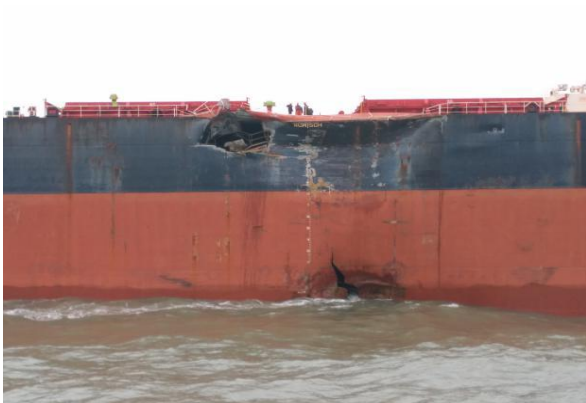
右舷中部凹陷、破损；海水从破口进入，冲破线缆管道的填充物，进入机舱。

图 34：外部破损照片

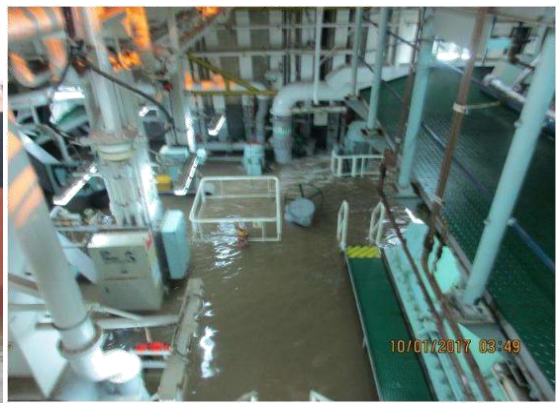
图 35：机舱进水照片

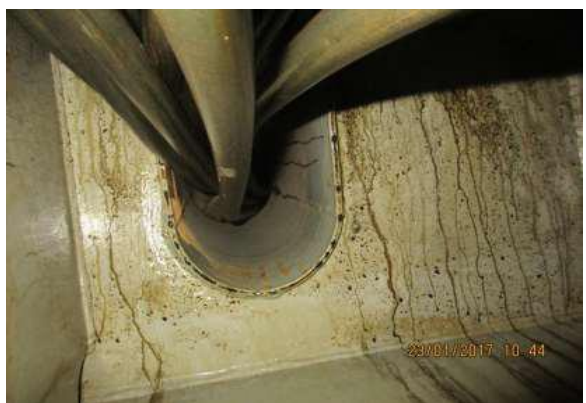
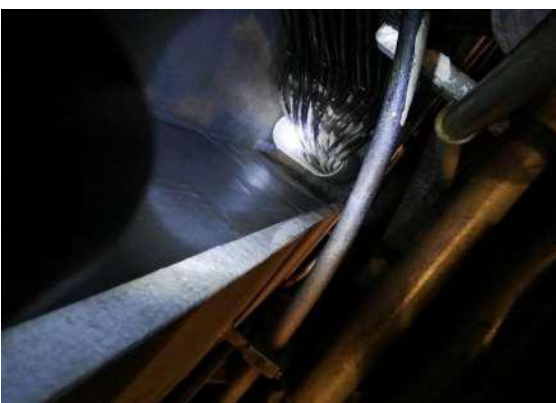
图 36：进水管道照片（由机舱外部）图 37：进水管道照片（由机舱内部）

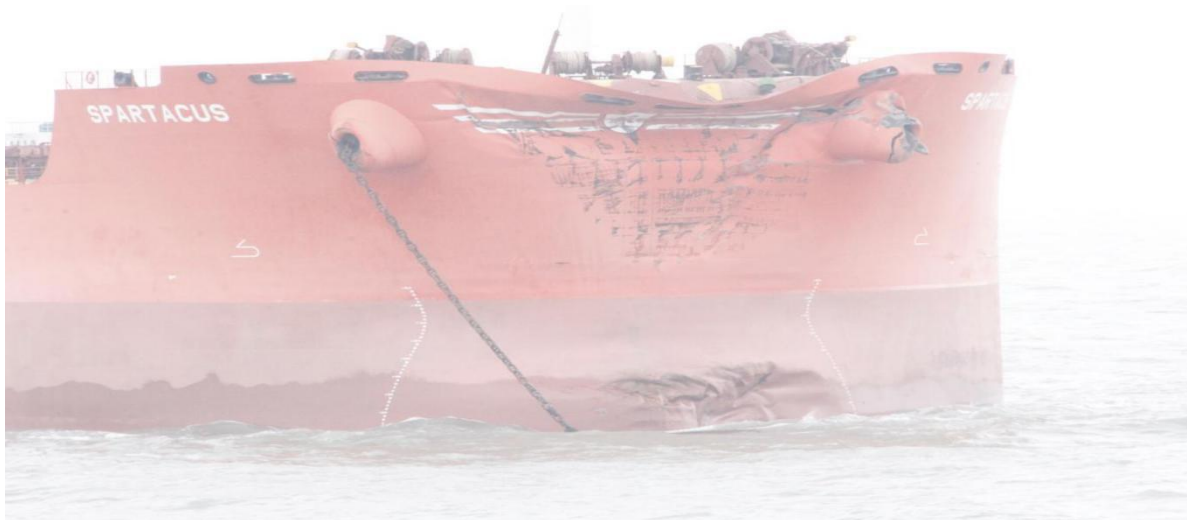
船首大面积凹陷变形、球鼻艏凹陷变形，左锚丢失。

图 38：SPARTACUS 轮损坏情况
