# 上海吴淞“1.12”“新泊林 2”轮与“宁连海 358”轮碰撞事故调查报告

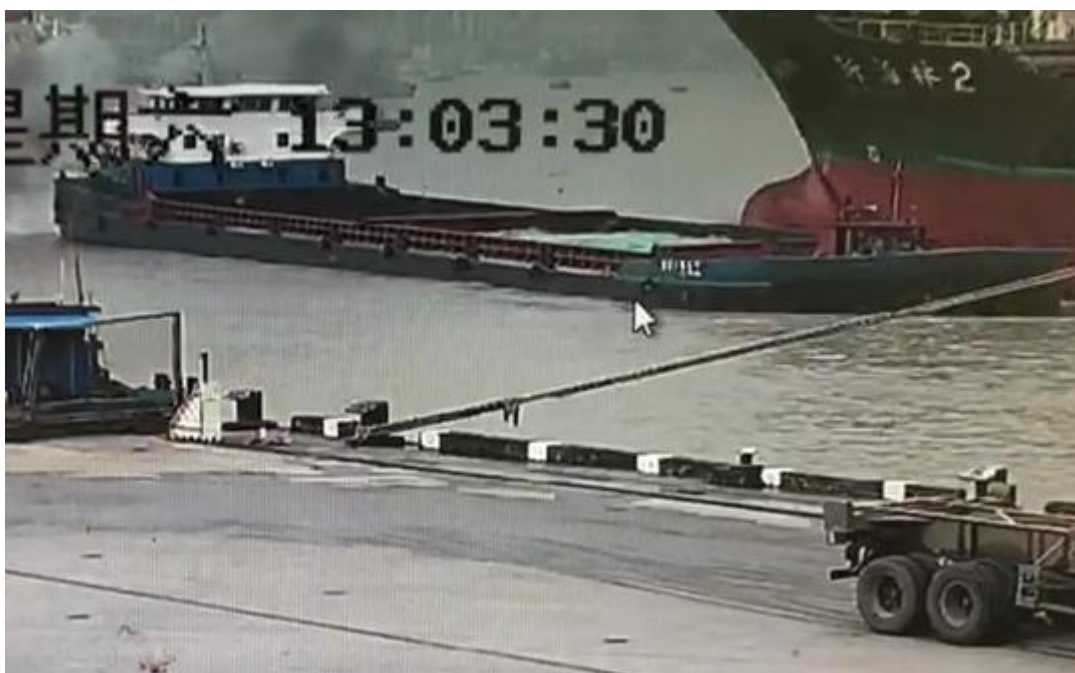
图 4：事故发生时军工路码头视频监控截图

结合军工路码头监控视频资料和两船相关人员的陈述,分析确定碰撞时间为 2019 年 1 月 12 日 1304 时左右。

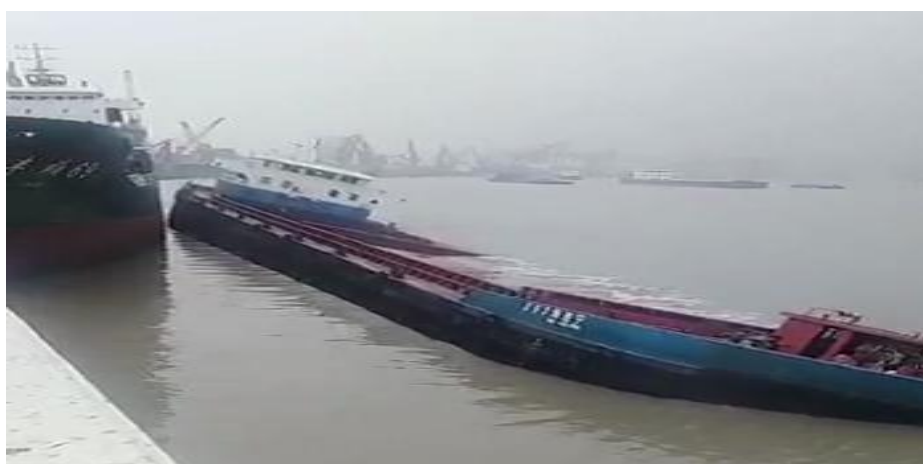
图 15: “宁连海 358” 轮翻沉瞬间

1311 时左右，“宁连海 358”轮船体大量进水后向左侧翻沉，沉船概位  $31^{\circ} 21.33' N$   $121^{\circ} 30.28' E$ 。

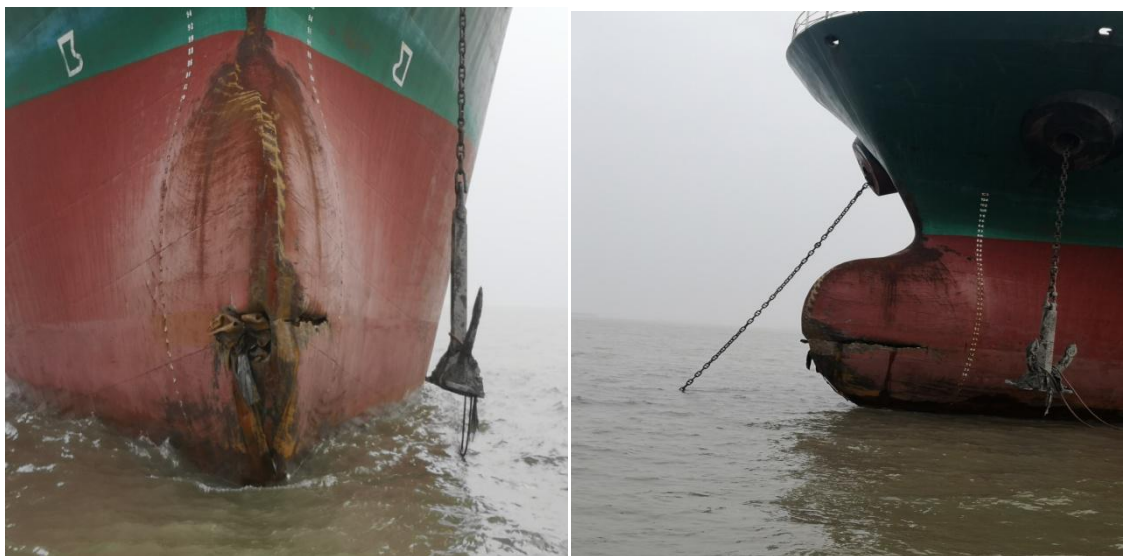
图 17：“新泊林 2”轮球鼻艏受损情况

船首球鼻艏损坏。

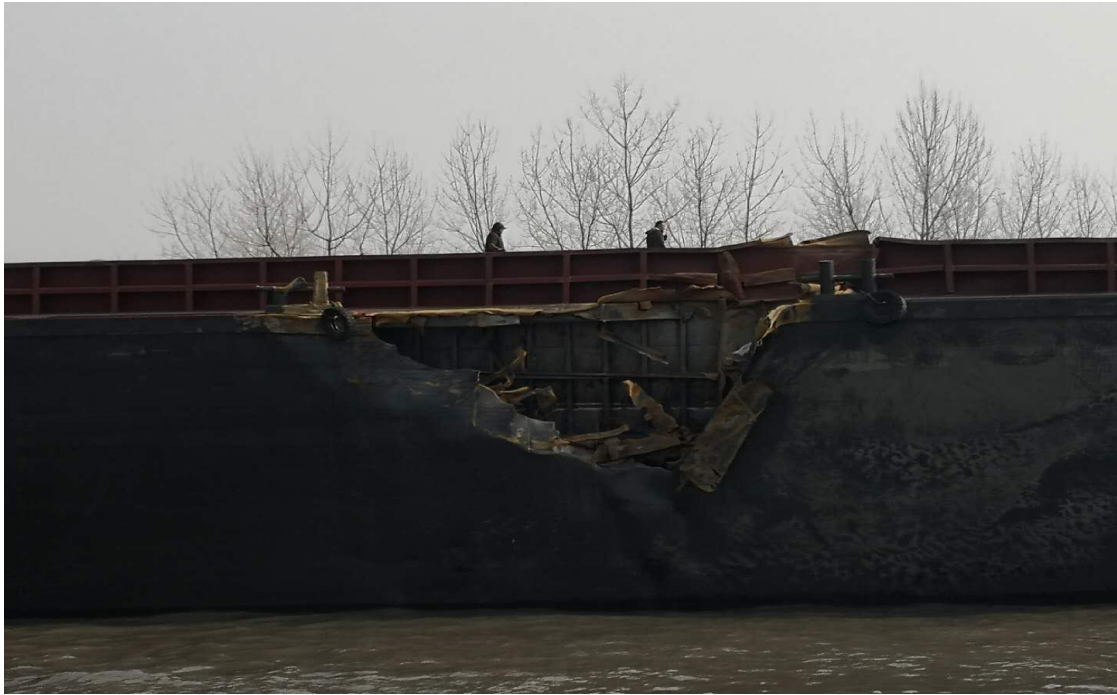
图 18：“宁连海 358”轮受损状况

事故发生后“宁连海 358”轮进水沉没，未造成人员伤亡。沉船起浮后可见船体左侧 1 舱位置大面积损坏。
