# 上海吴淞“3.11”“昱林”轮与“永航6”轮碰撞事故调查报告

2018年3月11日约0449时，山东烟台市PYHY有限公司所属的干货船“昱林”轮与福建泉州市泉港QJCW有限公司所属干货船“永航6”轮在长江上海段吴淞口警戒区内发生碰撞（概位：31°23′.40N/121°34′.63E）。事故造成“永航6”轮左舷后部船壳破损，进水后沉没，船上共6人，4人获救，2人死亡，“昱林”轮船首局部受损。事故未导致水域污染，构成一般等级水上交通事故。

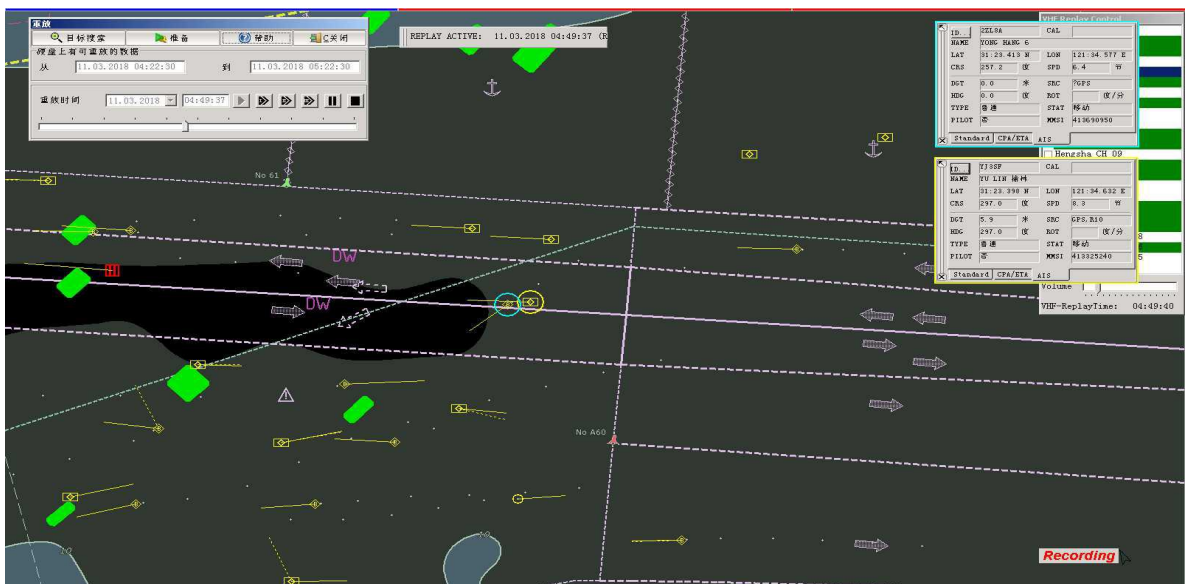
图 10: 2018 年 4 月 11 日 0449 时 VTS 截图

0449 时 37 秒, “昱林”轮船首右侧与“永航 6”轮左舷船尾(生活区)位置发生碰撞, 碰撞时“昱林”轮航向  $297^{\circ}$ , 航速 8.3 节。

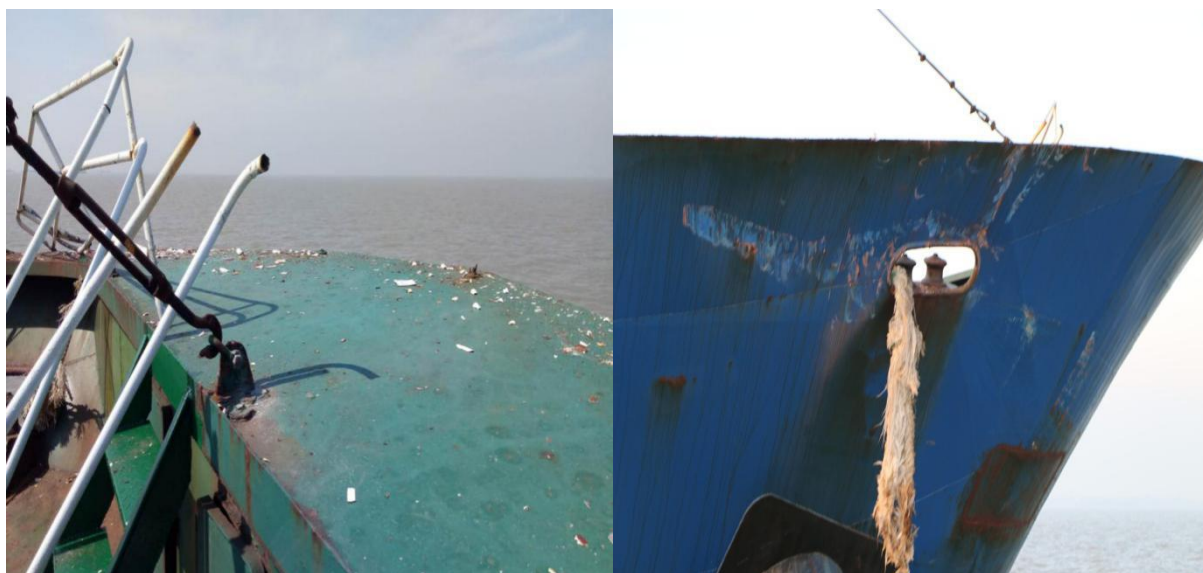
图 15：“昱林”轮船首受损情况

船首栏杆损坏，船首右侧约5米长擦痕，球鼻艏有碰撞擦痕。

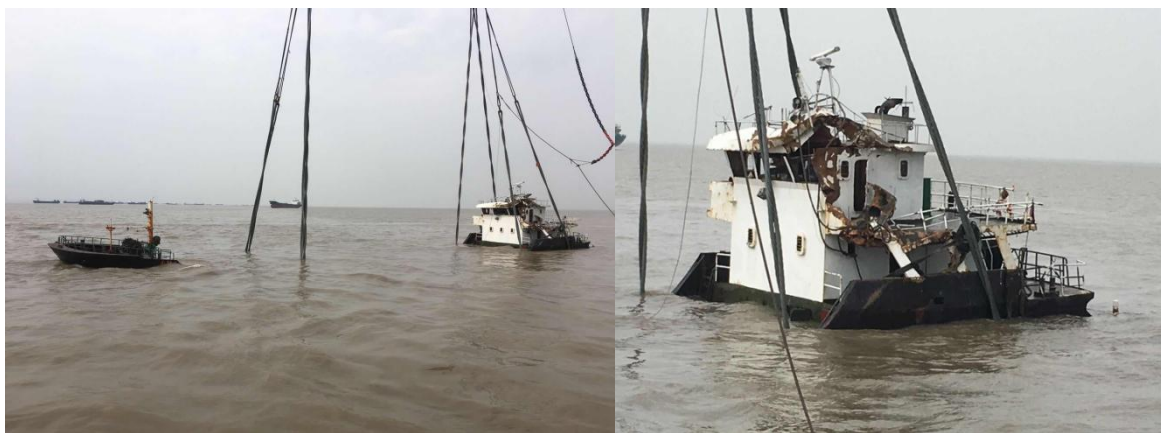
图 17：“永航 6”轮起浮后状况

事故发生后“永航 6”轮快速进水沉没，造成 2 人溺水身亡。据沉船打捞前的水下探摸资料显示：“永航 6”轮驾驶室下方左舷有一椭圆形破口，向船底延伸，最大宽度为 2 米，为“昱林”轮球鼻艏碰撞所致。沉船起浮后可见生活区左侧以及驾驶室左侧大面积损坏。
