# 上海黄浦“11·9”宝迪隆 9”轮与“苏中川 858”轮、 “浙德清货 1925”轮碰撞事故调查报告

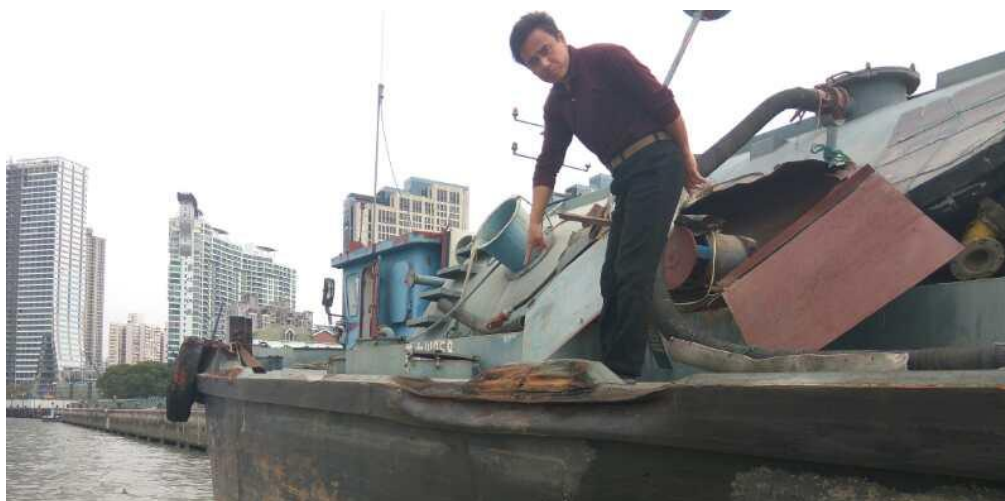
“苏中川 858” 轮左舷船体外板（7.8\*0.8 米）局部受损。

图6：“苏中川858”轮损失情况

1. 第一次碰撞。“宝迪隆9”轮船首与“苏中川858”轮左舷发生碰撞，碰撞角度约 $70^{\circ}$ 。碰撞时，“宝迪隆9”轮船艏向基本稳定在约 $190^{\circ}$ ，航速约5.4节。碰撞导致“苏中川858”轮左舷船首至船尾局部受损。

该轮左舷船体外板局部受损。

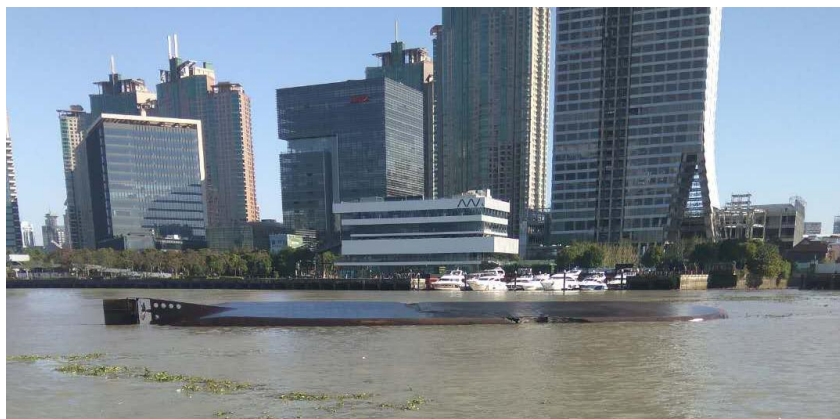
“浙德清货1925” 轮进水倾覆，沉没。

图7：“浙德清货1925” 轮进水倾覆

2. 第二次碰撞。“宝迪隆9”轮船首与“浙德清货1925”轮船体发生碰撞，“宝迪隆9”轮当时船艏向约为 $214^{\circ}$ ，碰撞角度约为 $90^{\circ}$ ，船速降至2.0节，碰撞持续近一分钟时间，船首向转向进口航道，船速降为0。碰撞导致“浙德清货1925”轮翻扣并进水倾覆，“宝迪隆9”轮水线以上有擦痕，球鼻首有轻微凹陷。

该轮进水倾覆，船上所载 963 吨水泥随船入水沉没，一名船员死亡。

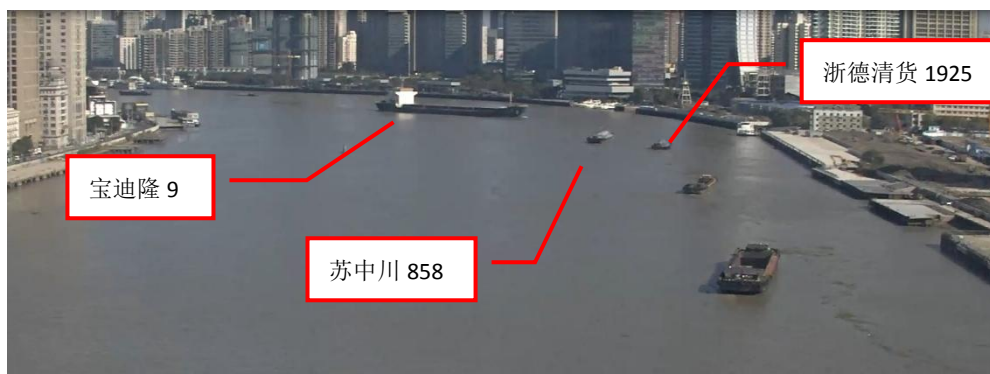
图8：本次事故视频回放截图(4张)

4. 11月9日约0945时，“宝迪隆9”轮在原黄浦海事局码头下游约150米，船首瞬间开始大角度向左转向，船长通过VHF06呼叫：“本船失控”，但该轮并未按规定显示失控号灯号型。

5. 约0946时，“宝迪隆9”轮侵占出口航道，在出口航道内逆向航行，船首向正对塘口轮渡站方向，船速6.3节。
