# 上海杨浦“4·3”华谊货 3003”轮与“世纪之明 16”轮

## 碰撞事故调查报告

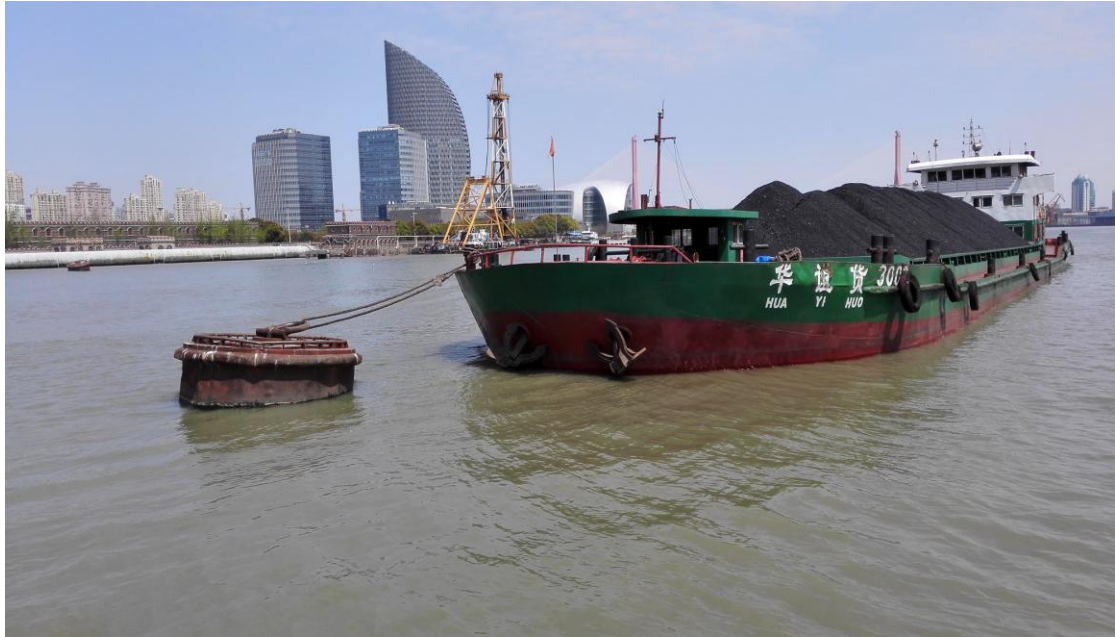
图 3：“华谊货 3003”轮事故后系带浮筒照片

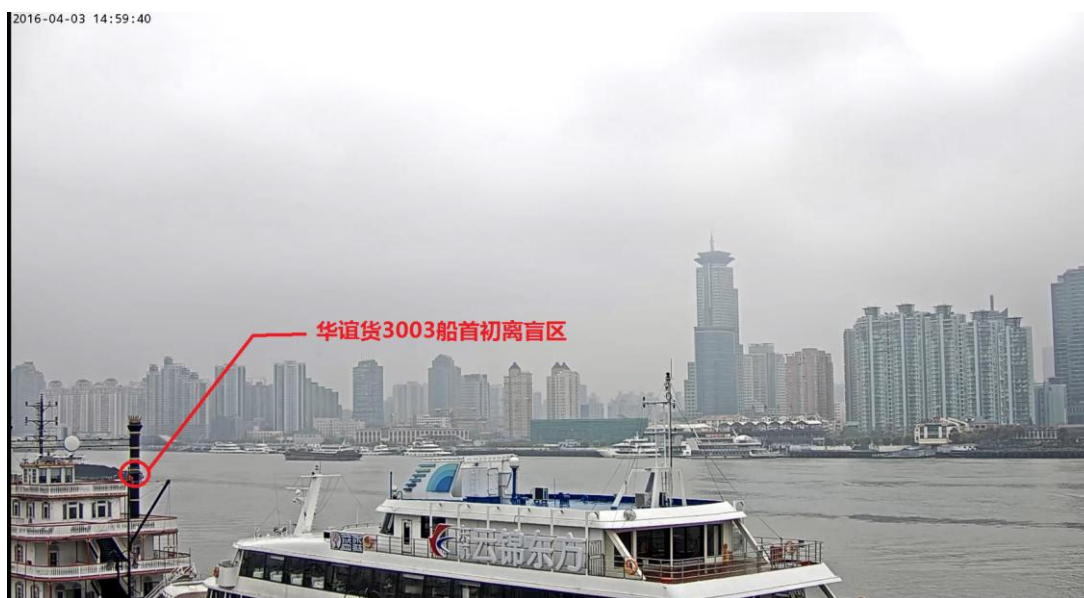
3. 从 CCTV 视频中可见，“华谊货 3003”轮船首初离盲区（即：被在码头停泊的“黄埔”轮遮蔽区域）后，经 2 分零 3 秒船舶发生碰撞。经测算，“华谊货 3003”轮船首过盲区时船位对应 15:00:15 时的 AIS 轨迹，即碰撞时间约在 15:02:18 时左右。

图 5：秦皇岛路渡口联动 CCTV 视频截图（AIS 时间 15:00:15）

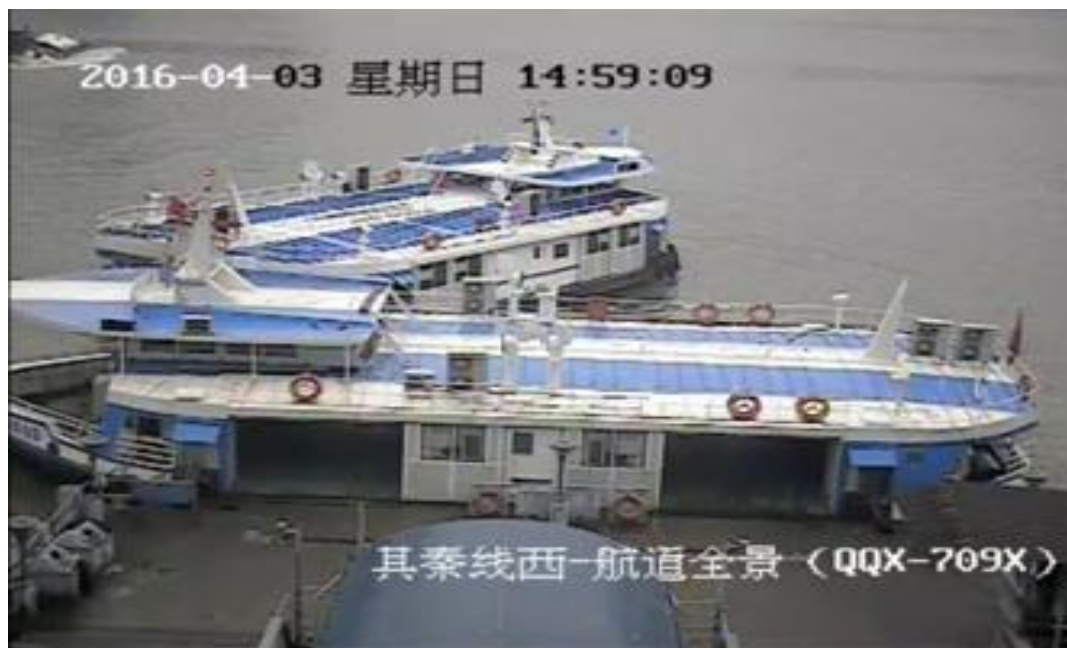
图 6：碰撞发生时秦皇岛路轮渡码头视频截图

1. 从 CCTV 视频看，碰撞点应在秦皇岛路轮渡码头下角下游的对开江面附近，“华谊货 3003”轮碰撞后船舶前冲约 60 米停住，停住位置接近秦皇岛路轮渡上角，该位置倒推 60 米时，碰撞位置位于秦皇岛路轮渡码头下角下游 40 米附近；

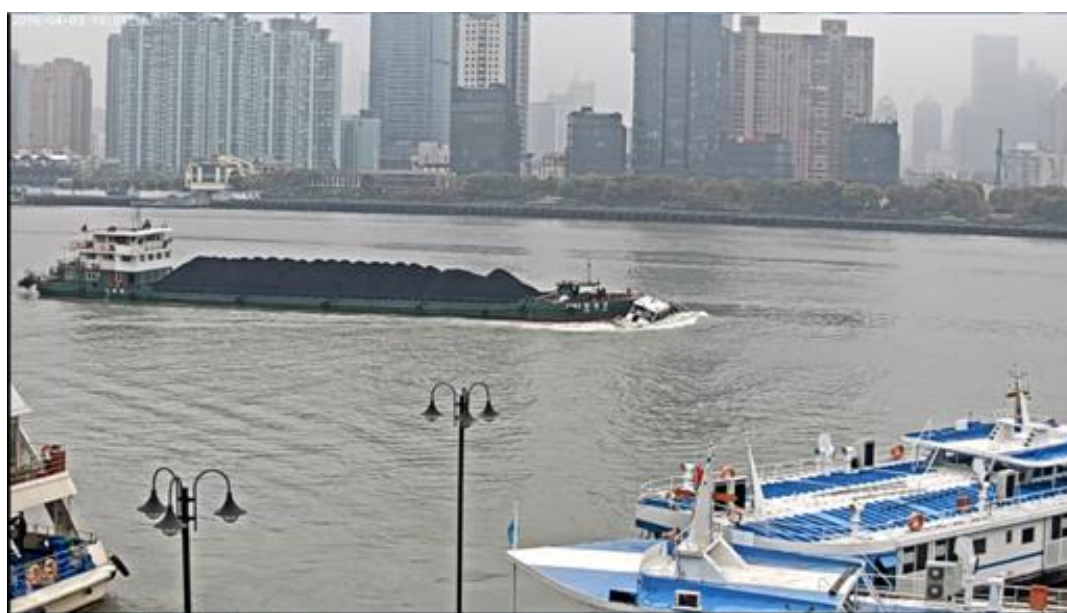
图 7：碰撞发生时秦皇岛路渡口上游 CCTV 视频截图

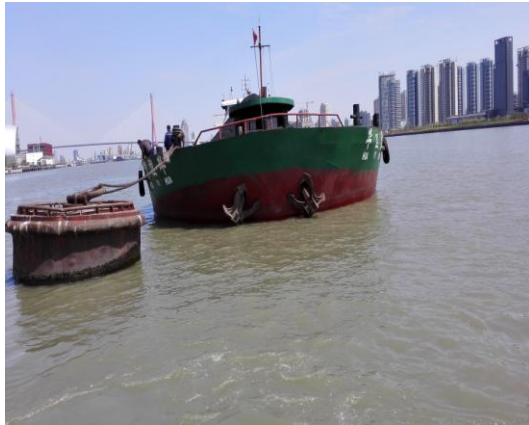
“华谊货 3003”轮船首右舷及右锚与“世纪之明 16”轮左舷中后部位发生碰撞, 碰撞角度约  $70^{\circ}$ 。

3. 经过海事调查人员的现场勘查并结合“华谊货 3003”轮船长的陈述, 以及上海浦东船厂对“世纪之明 16”轮受损情况评估, 确定碰撞部位为: “华谊货 3003”轮船首右舷及右锚, “世纪之明 16”轮左侧 15 号肋位转圆板处(距船艏 8.3 米处)。

图 8：“华谊货 3003”轮船首受损照片      图 9：“世纪之明 16”轮左舷中后部位破洞照片

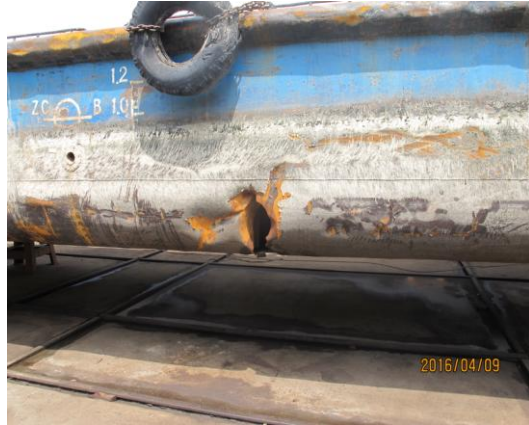
船舶倾覆翻扣，船上 2 人全部死亡。船体左舷 15 号肋位转圆板处破洞受损，破洞高 60 厘米，宽 21 厘米，呈不规则形状。破洞距船首 9.7 米，距船尾 8.3 米；上层建筑严重变形；驾驶室操纵系统及仪表，机舱主机、辅机、发电机、消防泵、配电箱进水受损；垃圾打捞装置固液分离器机架变形，马达、油缸及控制系统进水。

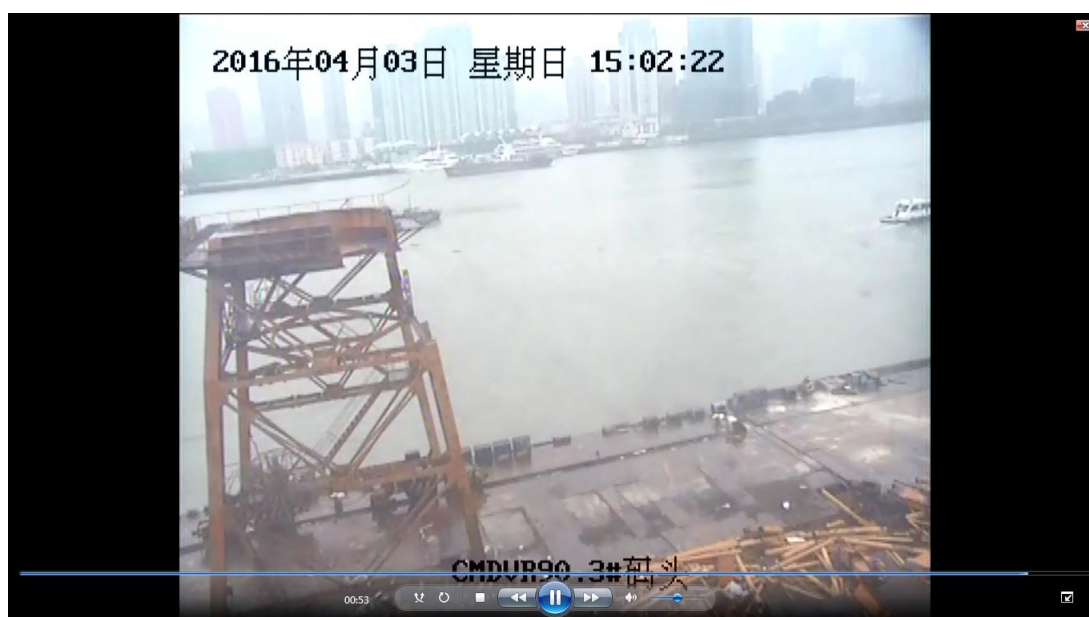
上海船厂及其下游水域的 CCTV 视频显示，“世纪之明 16”轮航行在“华谊货 3003”轮右前，“华谊货 3003”轮船速稍快，“华谊货 3003”轮与“世纪之明 16”轮各自在主辅航道进口航行，两船横距约 80 米。

图 18：上船西厂 CCTV 视频截图

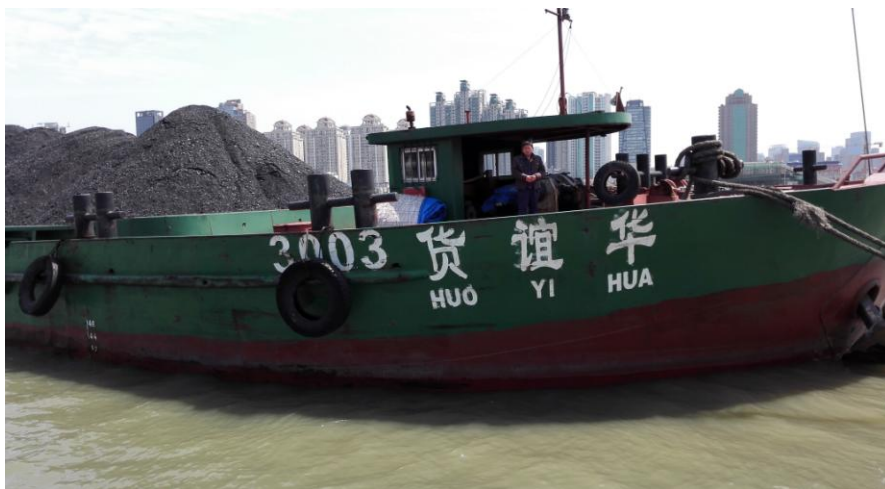
船首右舷轻微刮痕。

图 19：“华谊货 3003”轮船首右舷轻微刮痕

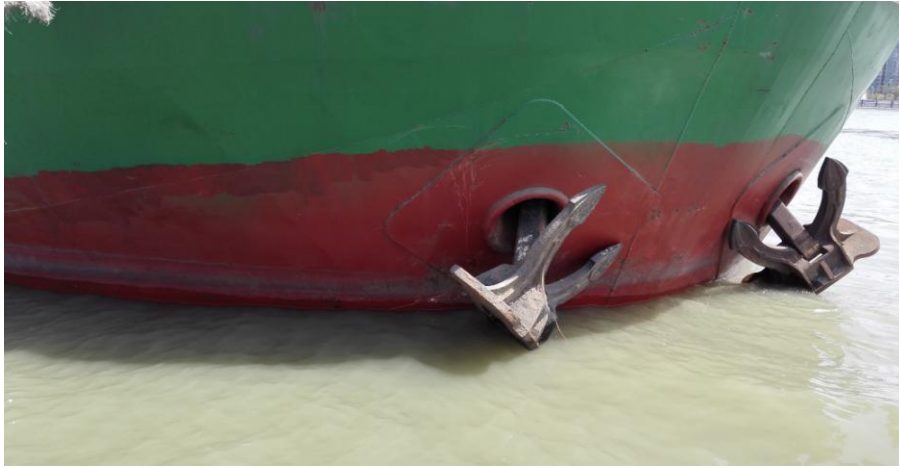
图 20：“华谊货 3003”轮船首右锚照片

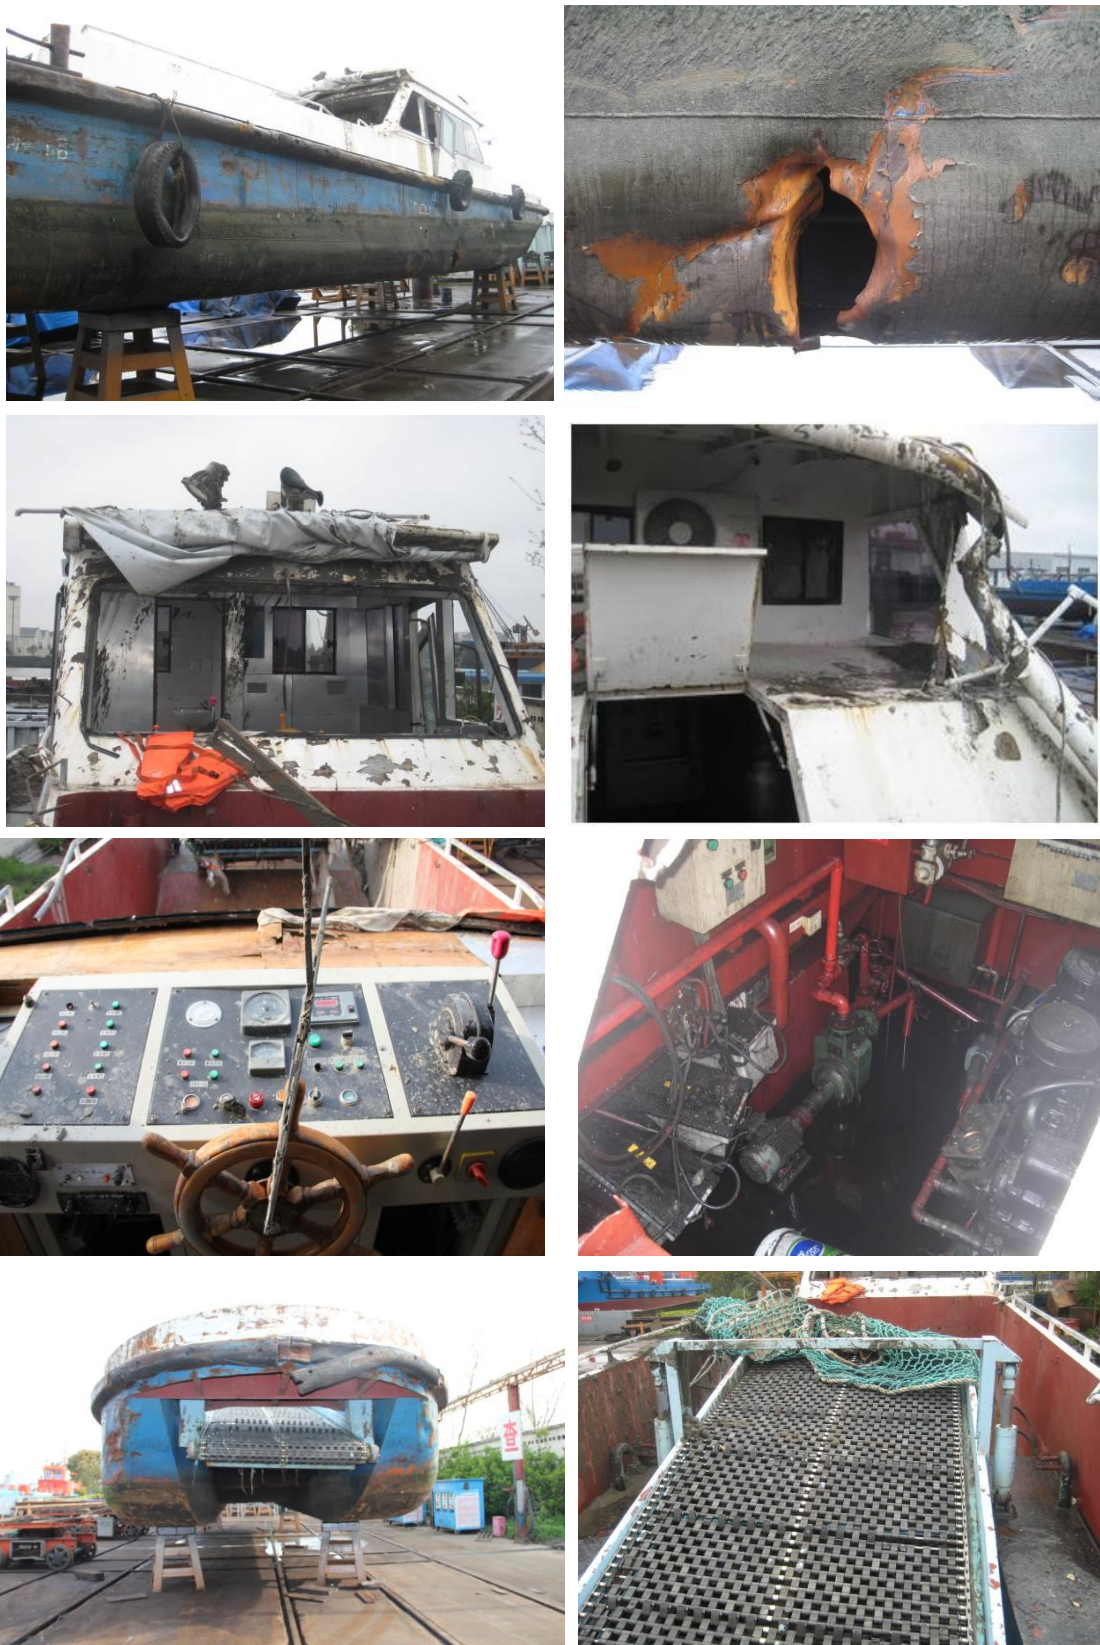
图 22：“世纪之明 16”轮受损情况照片
