# 上海闵行“10.24”“浙桐乡槽 00260”轮与“浙安吉货 1888”轮碰撞事故调查报告

## 一、事故简况

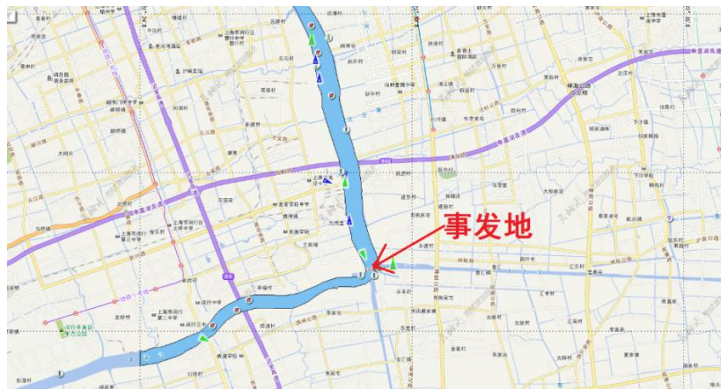
图 3：事发地示意图

摇车港水域位于上海黄浦江闸港弯道上游700米处。闸港弯道最窄处上下行航道总宽度仅165米，航道弯度近90°。根据《上海黄浦江通航安全管理规定》，该航段以航道中心线为分界线，供上下行船舶分道通航。该水域的流压不论涨水还是落水，均是压向浦东一侧，航经弯头的船舶极易向浦东一侧扫尾。

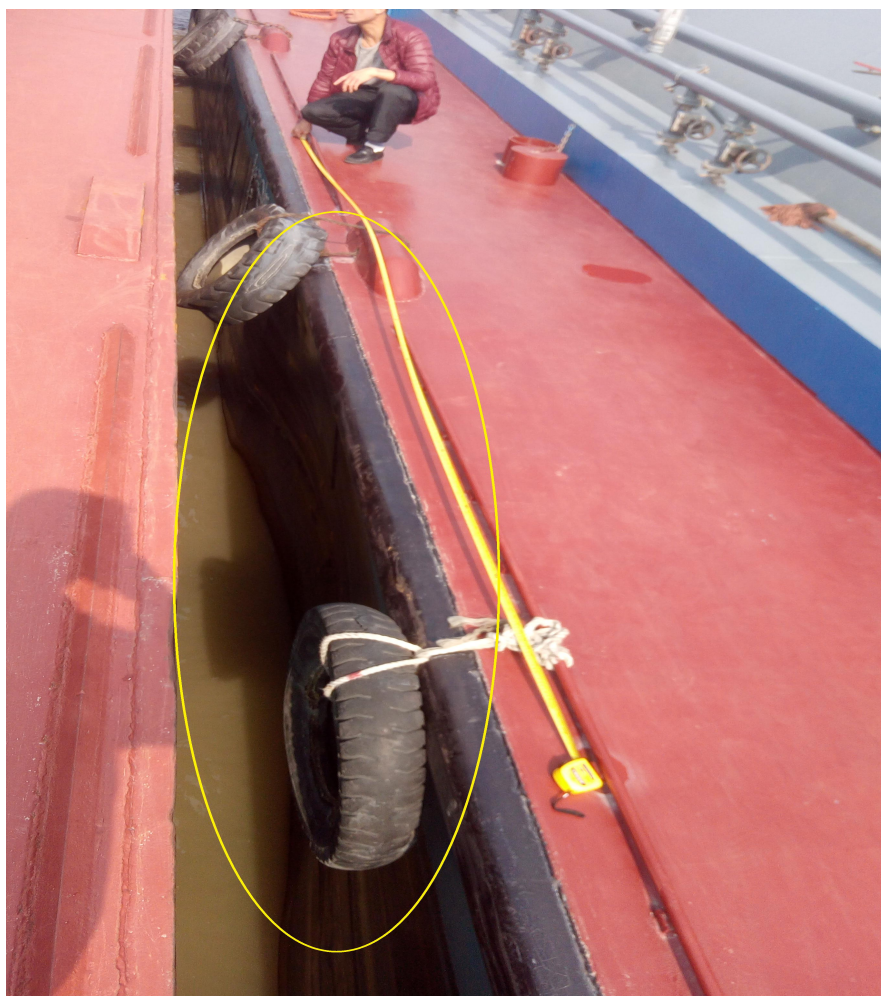
事故造成“浙桐乡槽 00260”轮右舷舳部船壳凹陷 5.0\*2.8 米，深度 0.5 米，没有破损，一名船员落水死亡。

“浙桐乡槽 00260” 轮右舷舳部船壳凹陷 5.0\*2.8 米,深度 0.5 米,没有破损。凹陷处有明显水平方向的擦痕,凹陷处中间较深,两边较浅,左右基本对称。

图 4：“浙桐乡槽 00260” 轮右舷中部凹陷

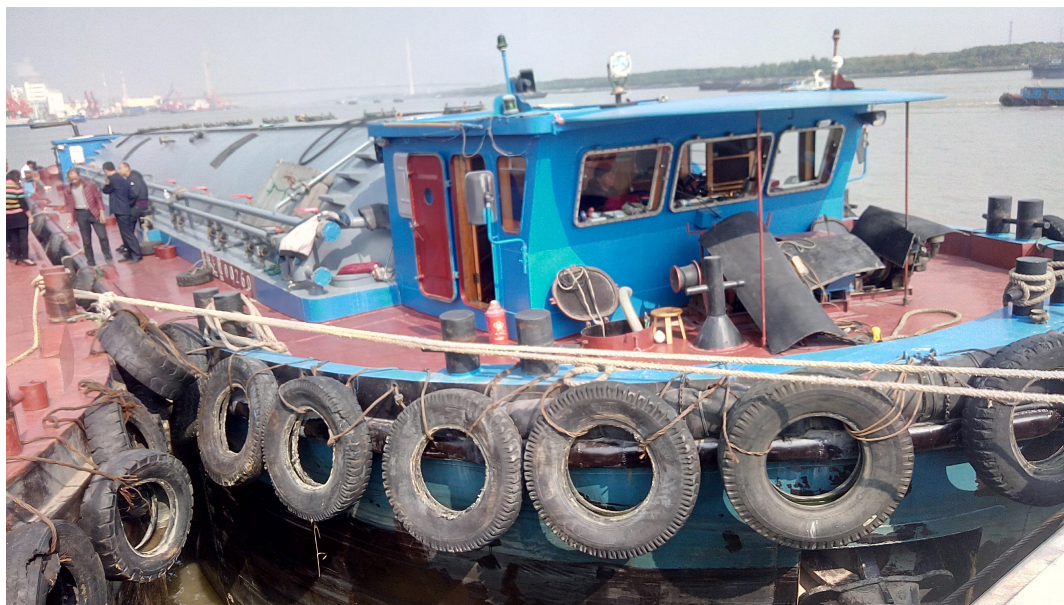
“浙桐乡槽 00260”轮在事发前突然左转侵入上行航道。，该船轮机长陈述：突然左转的原因可能是右侧有他船近距离追越该船，本船右船艏受他船碰撞所致。但没有其他证据证明两船发生碰撞：现场勘验没有在相应部位发现碰撞痕迹；在事发地的附近船舶“远洋 3719”轮船长陈述：“本船位于“浙桐乡槽 00260”轮后 50 米左右，尾随航行。当时另有一艘船从右舷追越“浙桐乡槽 00260”轮，两船横距约 3-5 米，但没有看到两船间有碰撞发生”；

图 5：“浙桐乡槽 00260” 轮右舷船艙无明显碰撞痕迹

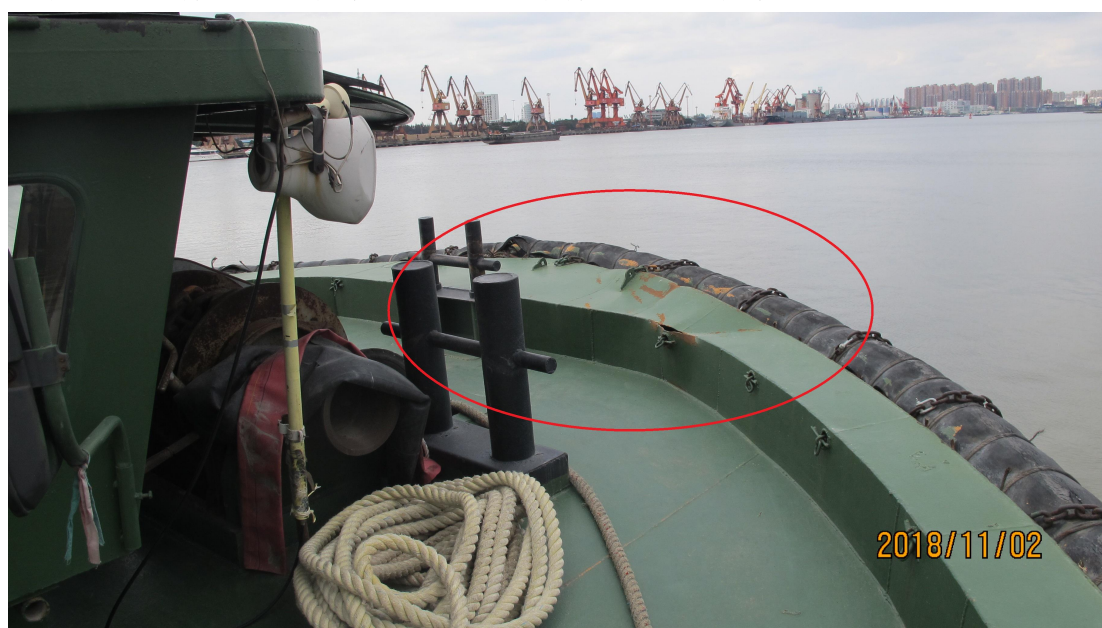
图 6：“浙安吉货 1888” 轮船艙照片

事故造成“浙安吉货 1888”轮船艏右侧围板外侧有 1.7 米拱起，拱起处有 0.7 米裂缝，内侧有 0.35 米裂缝。

“浙安吉货 1888” 轮船艙右侧围板外侧有 1.7 米拱起，拱起处有 0.7 米裂缝，内侧有 0.35 米裂缝。
