# 上海闵行“11.16” “佳盈 307”轮与“弋江 1089”轮碰撞致人 死亡事故调查报告

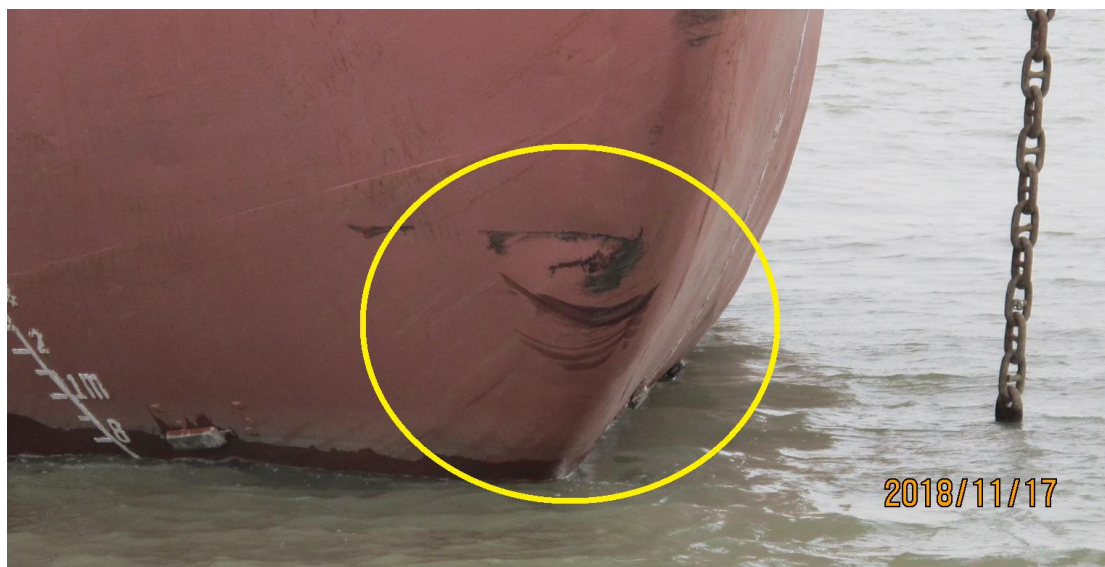
图 3：“佳盈 307”轮球鼻首情况

球鼻首局部轻微凹陷。

经现场勘验，该轮球鼻首正面 1.1 米至 1.4 米水线处有

新鲜刮擦痕迹，轻度凹陷，面积约 0.1 平方米，擦痕有前向右后方延伸。本船面漆脱落，留有外来黑色油漆。

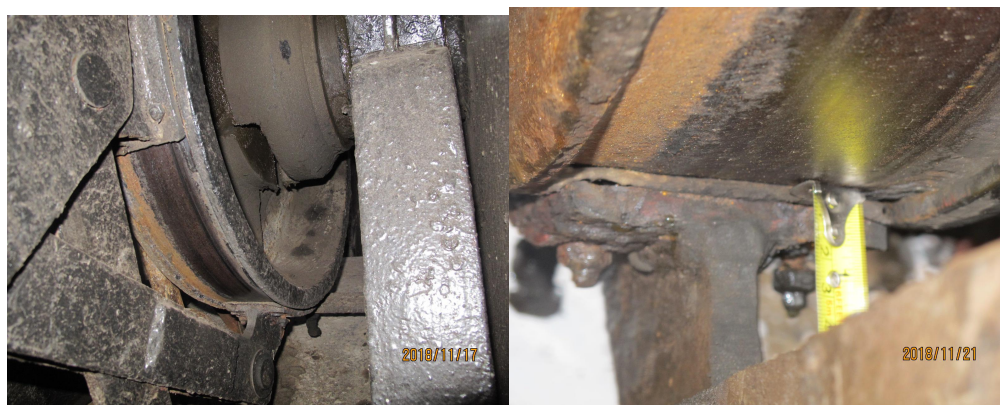
图 4：“佳盈 307”轮右锚刹车片情况

经现场勘验，该船右锚刹车片磨损较严重。

在调查过程中发现该船锚机工况不好，尤其右锚，当锚链受力时存在反转、打滑、溜出现象。碰撞后“佳盈 307”轮大副听到右锚锚链滑出的声音。事故现场勘验发现其右锚刹车片磨损已超过一半。右锚刹车片老化，备锚时未能有效系固导致船舶发生碰撞后因震动将右锚滑出并撞击到他人并导致他人死亡，扩大了事故后果。

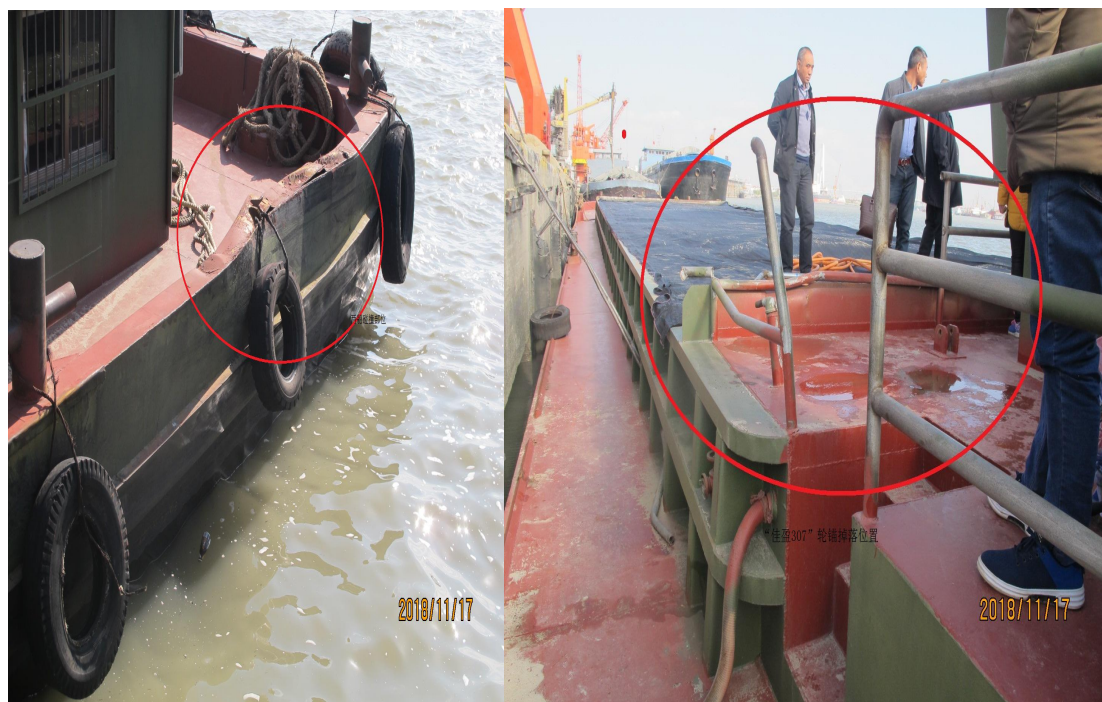
图 5：“弋江 1089”轮船壳损坏情况

“弋江 1089”轮左舷生活区舷墙凹陷 0.6\*1.5 米，驾驶室左侧甲板栏杆断裂 2 根，一名人员死亡（万某某，女，身份证号码 34022119691119XXXX）。

该轮左舷驾驶室后部护舷开裂约长 1.5 米，驾驶室左侧上甲板栏杆弯曲断裂，变形方向指向船首方向。

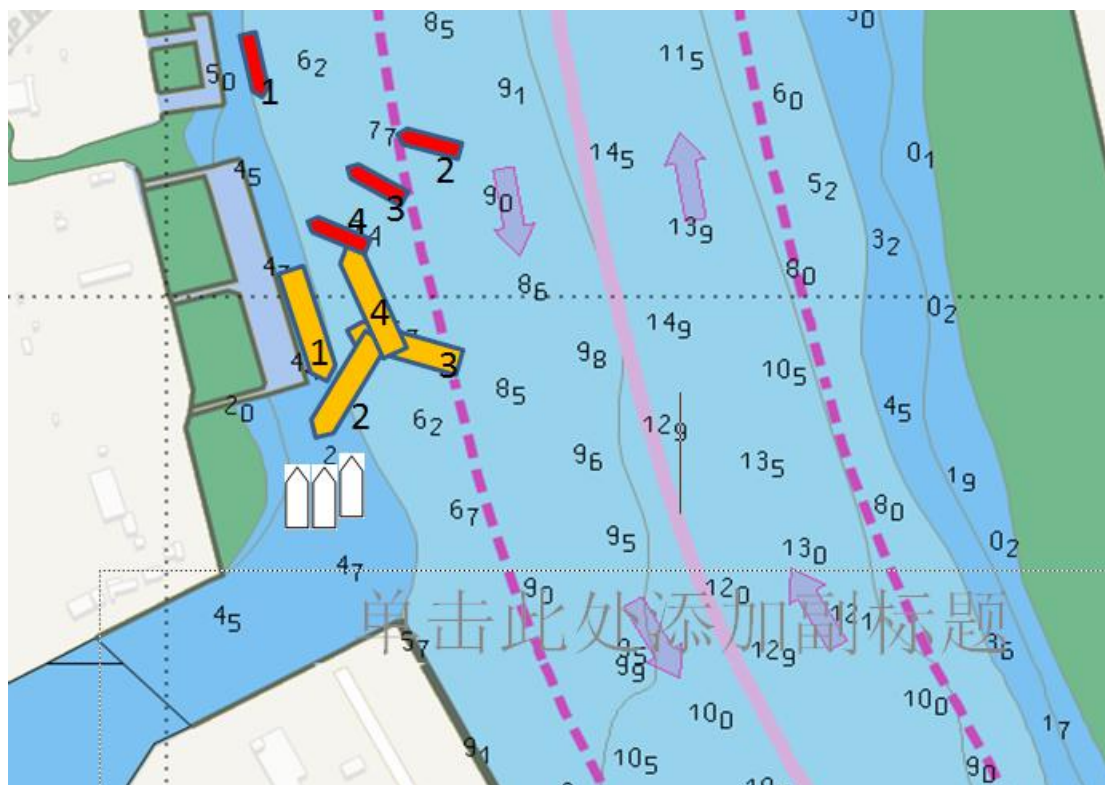
2018 年 11 月 16 日约 2000 时，“佳盈 307”轮与“弋江 1089”轮在黄浦江棉花仓库码头前沿 50 米处水域发生碰撞（概位：31° 06′ 11″ N/121° 27′ 24″ E），两船的碰撞角度约 45 度。

图 6：碰撞示意图（红：弋江 1089/黄：佳盈 307/白：靠泊船）
