# 上海闵行“8.1”“安丰19”轮与“建兴77”轮碰撞事故调查报告

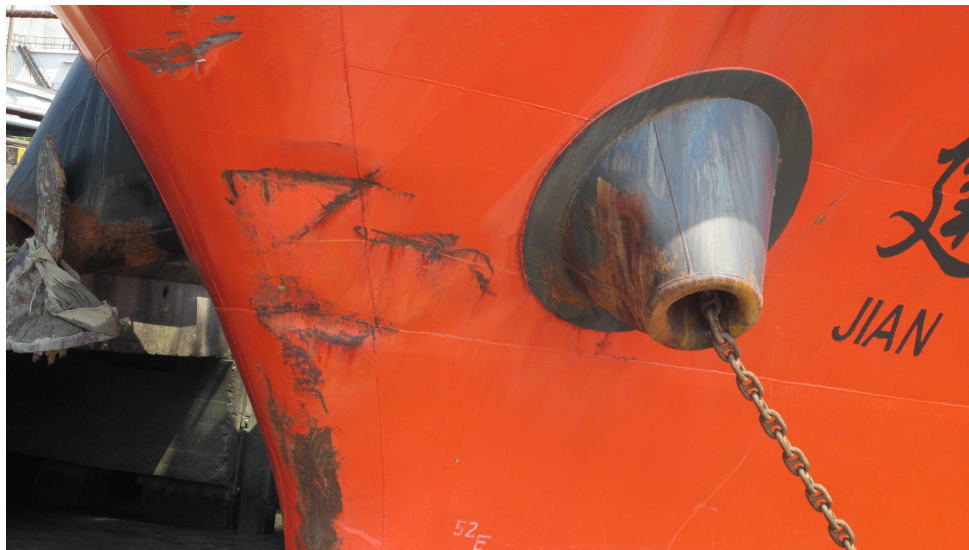
（一）“建兴 77”轮船首外板轻微凹陷。船舶修理费约 10 万元人民币。（附“建兴 77”轮受损照片）

“建兴77”轮船首正面与“安丰19”轮右舷肩部重载水线下船侧板发生碰撞。碰撞角度约90度。

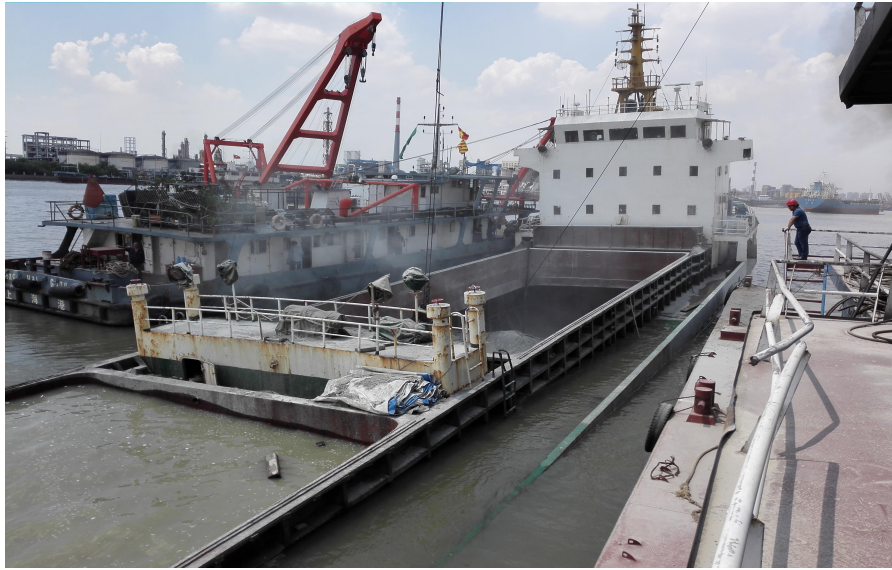
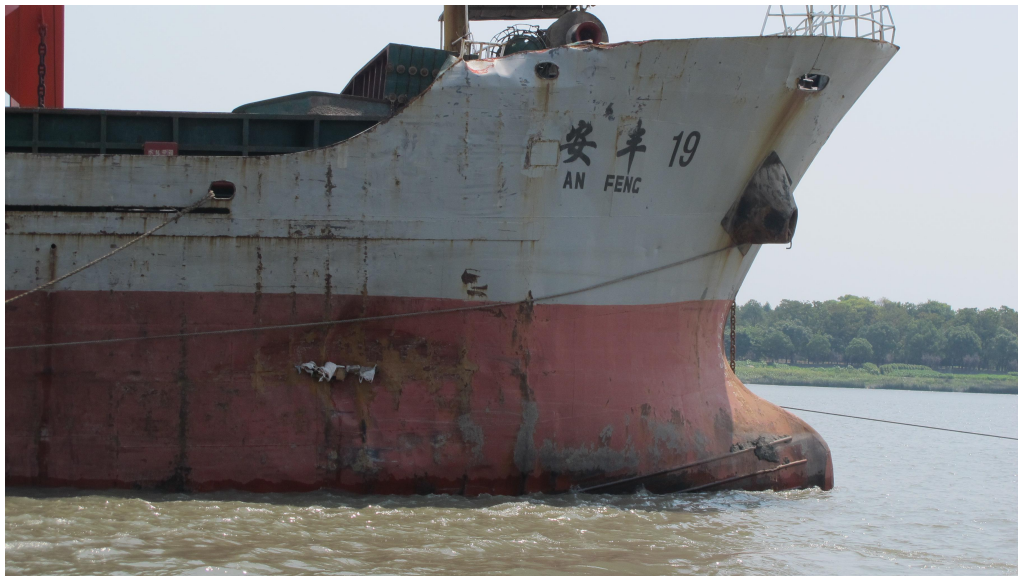
（二）“安丰 19”轮左舷前部外板重载水线下船壳板凹陷 4 平方米并局面开裂，破口约 0.2\*1.2 米；首楼右侧舷墙倒塌 2 平方米；货仓进水，船首座浅，经减载后起浮。船舶修理费约 25 万元人民币，货损约 15 万元人民币，应急抢险救助费用约 100 万元人民币。（附“安丰 19”轮受损照片）

1. 两轮船长均陈述碰撞时两船船身几乎垂直。
2. 根据对“安丰19”轮第一碰撞点的碰撞痕迹分析：碰撞点船壳呈椭圆形状凹陷，中间凹陷最严重且船壳开裂，凹陷向两边辐射变形程度逐渐变小，左右基本对称，朝船尾一侧的变形稍严重。这与碰撞时两船基本垂直，以及“安丰19”向左转向的动态相符。

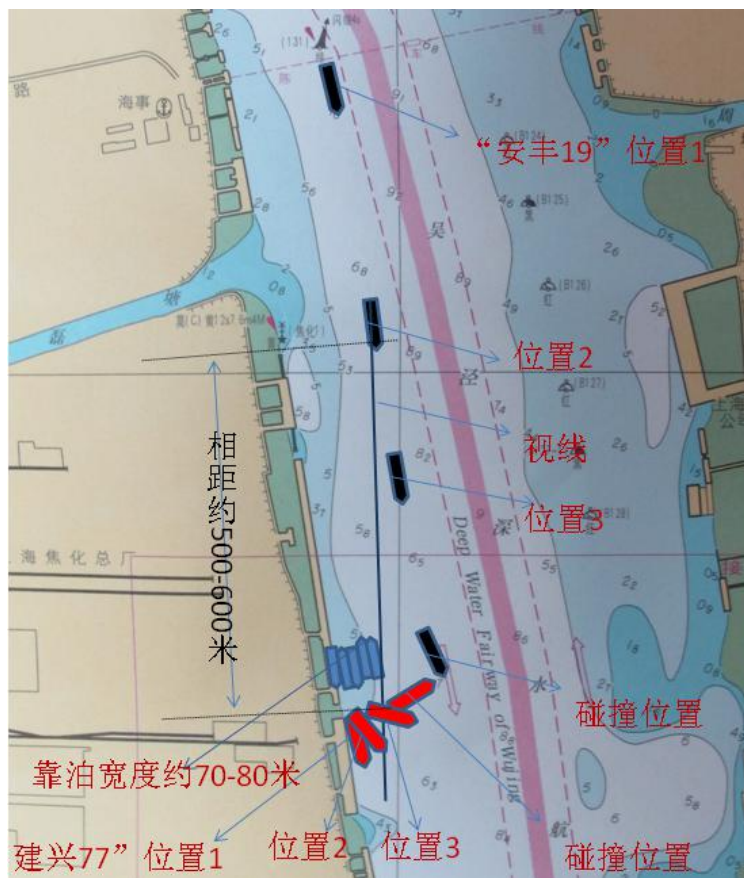
碰撞示意图

本船事故发生时位于当事两船之间的吴泾焦化厂码头上停泊了5档空载运煤船，这些船只均在1500总吨左右，船宽超过14米，整体靠泊宽度超过70米，远远超过了规定的靠泊宽度。如碰撞示意图所示：当两船处于“位置2”时，双方相距500-600米，此时这些空载船正好遮住了视线。正是这种超宽靠泊使得事故双方驾驶人员不能在驾驶台以肉眼尽早的看到对方，直到距离500米左右时才直观的观察到对方，而这时几乎已没有了避让的时间与空间。
