# 肇庆“6·15”“贵港天佑 0888”船附属艇 人员落水失踪事故调查报告（公开稿）

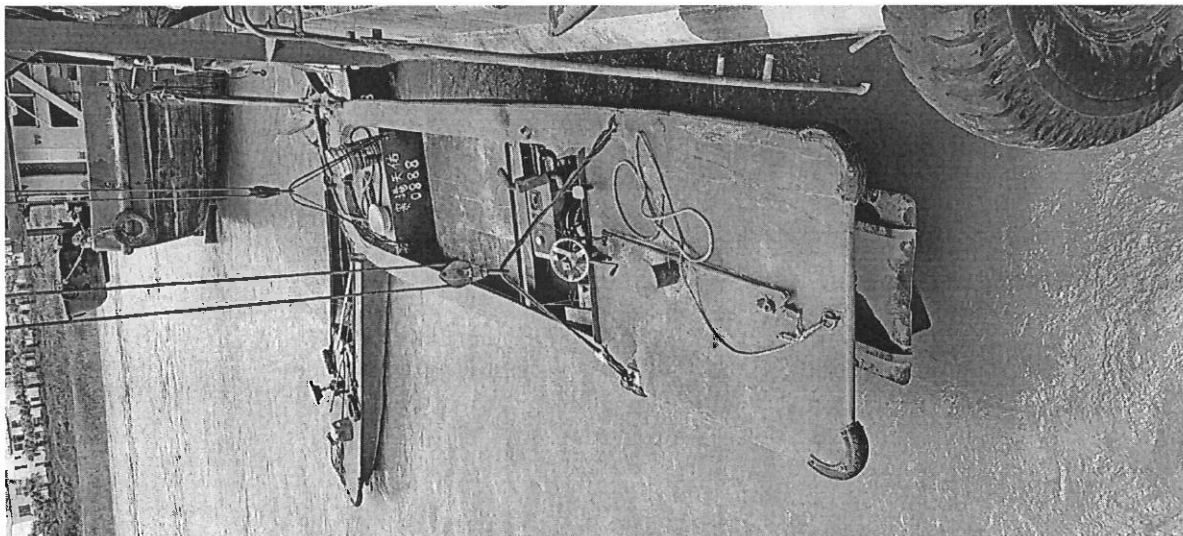
图 2：“贵港天佑 0888”船附属艇

据唐某少陈述，该附属艇在 2021 年与“贵港天佑 0888”船一同购买，“贵港天佑 0888”船《内河船舶检验证书》的设备清单上未包含附属艇的记录。经现场勘查，当事附属艇船长约 7.3 米，船宽约 1.9 米，型深约 0.8 米，无航行信号灯，有主机 1 台，主机功率 16.2KW，有蓄电池组（含两块蓄电池）用于启动艇机，操作台上有舵柄（轮式）1 只，单机单舵；该船的转舵主要靠船尾的一根舵杆手动带动舵板左右转向。

唐某圣未参加过船员相关培训、也未取得船员驾证书；唐某圣第一次驾驶“贵港天佑 0888”船的附属艇，对该附属艇操纵性能不熟悉。唐某圣将附属艇开出后，用“小油门”顺流驶往下游，打左满舵后，发现舵无法再转动，未及时有效的进行其他应急操作，导致附属艇受洪水冲压失控横压到“贵港航泰 8688”船船艏锚链翻沉。唐某圣不掌握当时洪水对附属艇操作的影响，缺乏洪水期附属艇操作技能及应急处置经验，不具备驾驶附属艇的相关专业知识，应急处置技能不足。

（二）“贵港天佑 0888”船应加强船上安全管理，建立健全船舶锚泊期间的值班制度，加强非本船船员上船的安全管理，掌握船上人员动态，保障船上人员和临时上船人员的安全。加强附属艇安全管理，明确安全管理人员，做好附属艇安全使用和保管

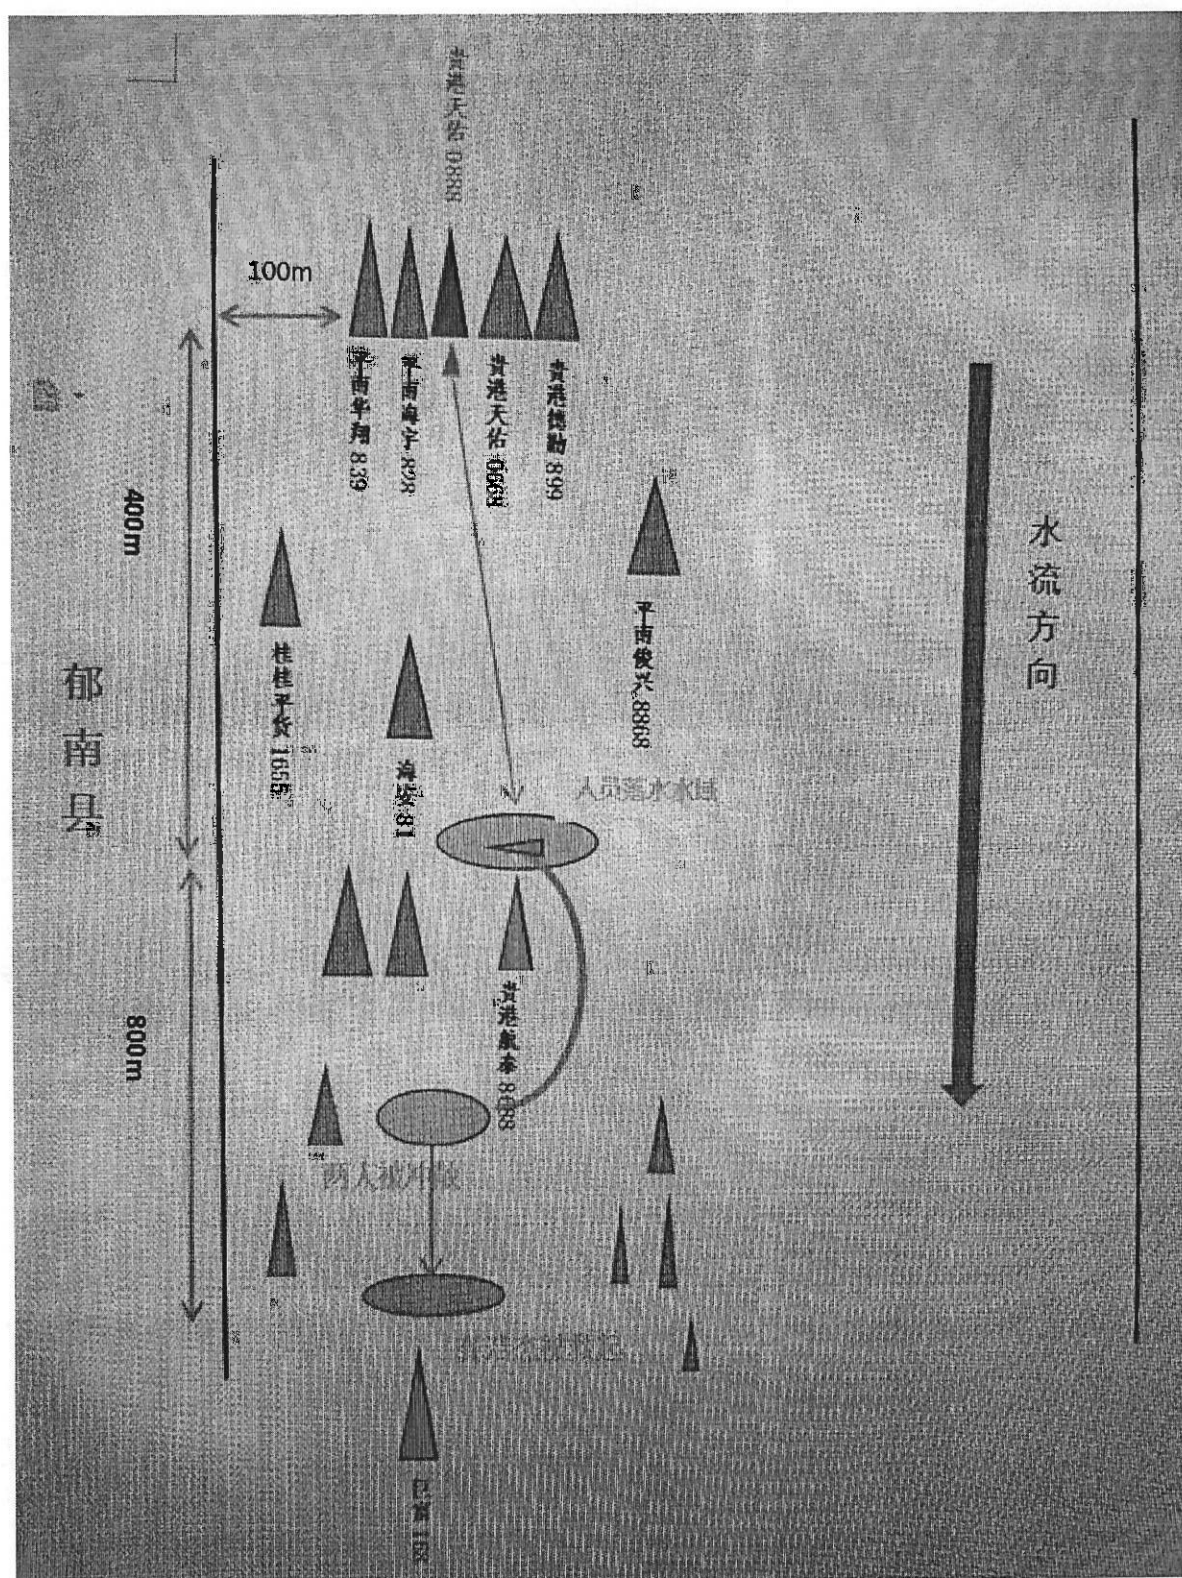
图 4：人员落水经过示意图

据龚某杰陈述，他和唐某圣都穿有船上的工作救生衣（背心泡沫式），他启动附属艇主机顶水流，唐某圣负责解缆绳；随后，唐某圣提出自己饮酒少、龚某杰饮酒多，由他来驾驶附属艇，龚某杰就交给唐某圣驾驶附属艇；附属艇掉头向下游开出，驶过了下游一艘锚泊船（“海安 81”船）后，唐某圣喊“打不了舵了”；龚某杰陈述，当时是唐某圣用了左舵，回不了舵。随后，附属艇

漂向下游，压到“贵港航泰 8688”船船艏锚链后向右侧翻，2人落水。唐某圣和龚某杰落水后，一同从“贵港航泰 8688”船右舷漂至船尾，随后两人被水流冲散。
