# 浙江宁波“3.22”“海阳 606”轮与“浙岱 66327”轮碰撞事故调查报告

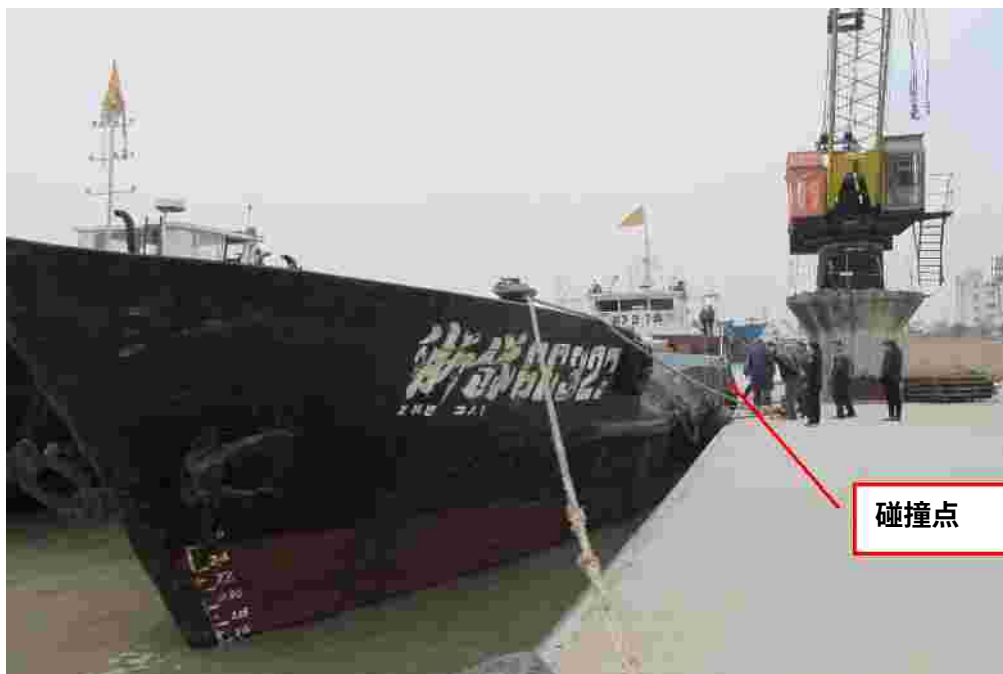
### 浙岱 66327 轮损伤情况

事故造成浙岱 66327 轮左舷前部舷墙 6.5 米左右的破损，船长死亡。
