# 广东江门“7·2”“旺XX69”船 人员落水事故调查报告

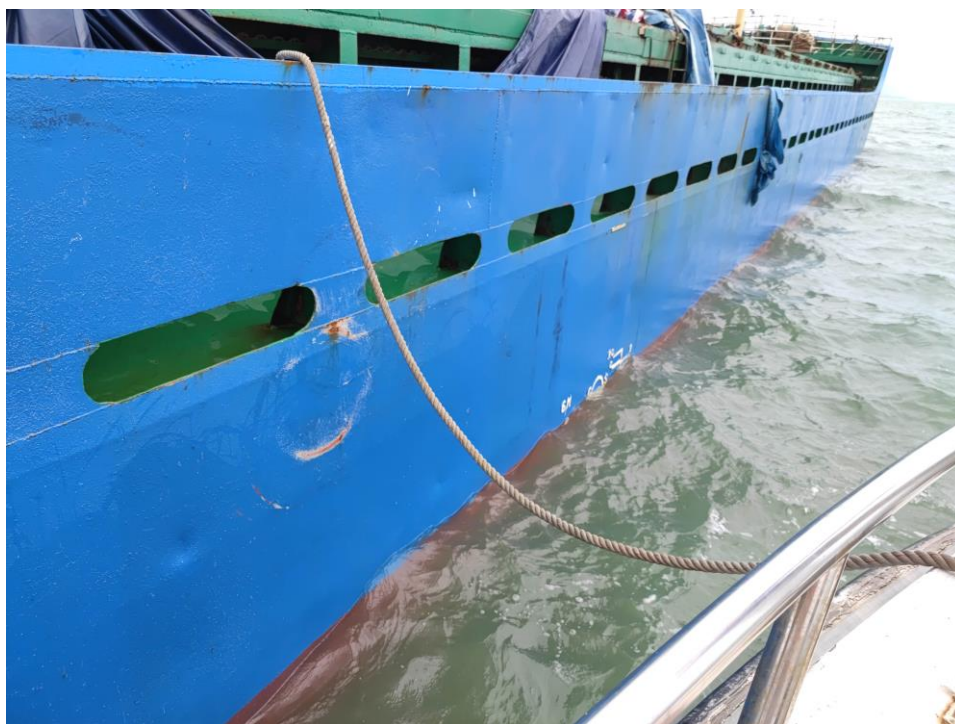
图 2：“旺 XX69”船装载情况图

结合调查人员对载重线现场勘查情况，该船未发生超载，考虑到水线与载重线重合情况，认定该船载重量为 4950 吨。根据该船载重线证书，从甲板线量起至热带干舷为 1391mm，结合船舶吃水和载重线没及情况，该船接近满载，推断实际干舷约 1.4m。

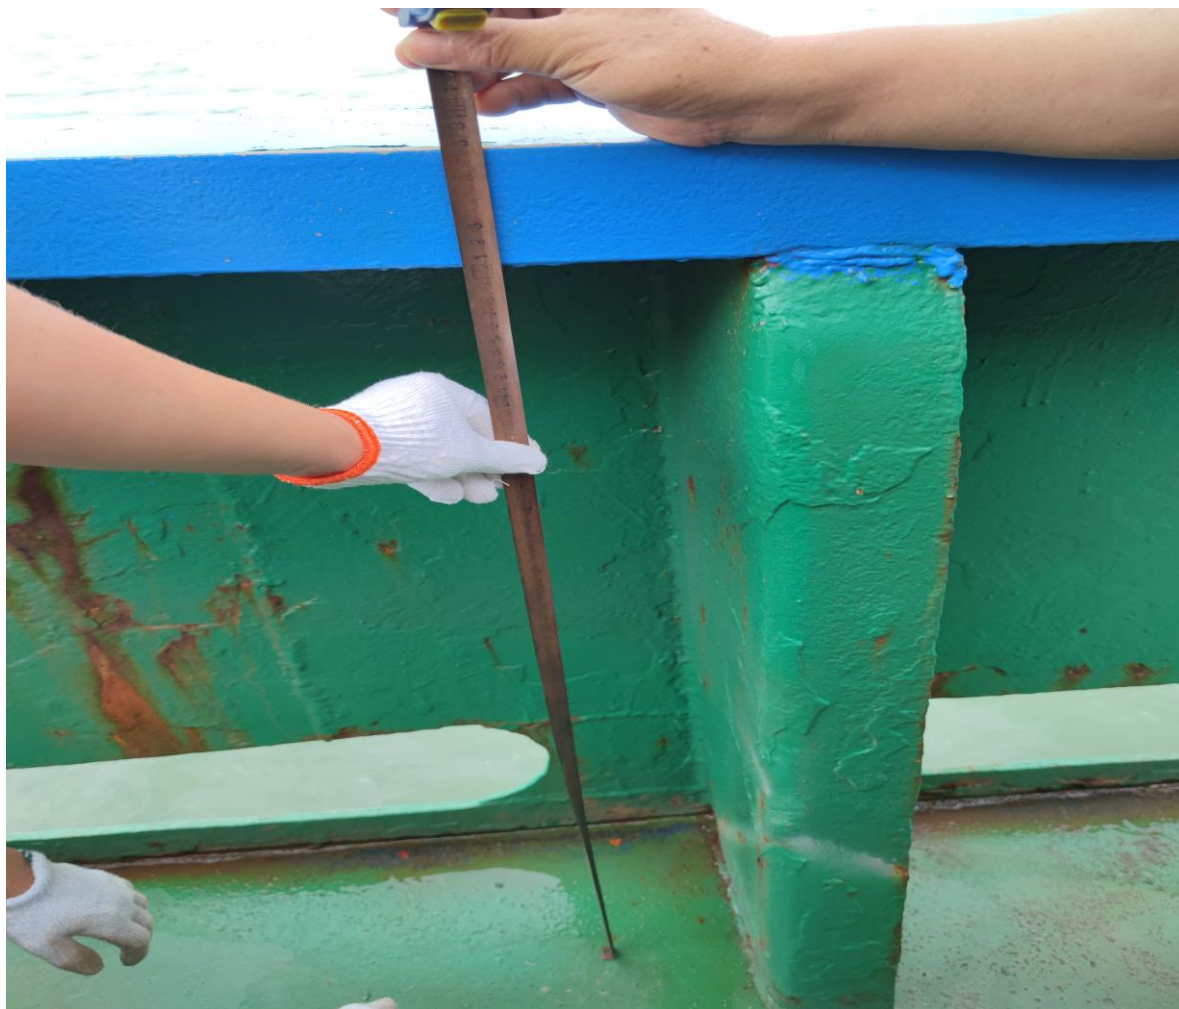
图 3: “旺 XX69” 船主甲板护栏高度图

经现场勘查，该船护栏高度为 1.08 米，符合《国内航行海船法定检验技术规范》关于“舷墙或栏杆的高度至少离甲板 1 米”的要求。

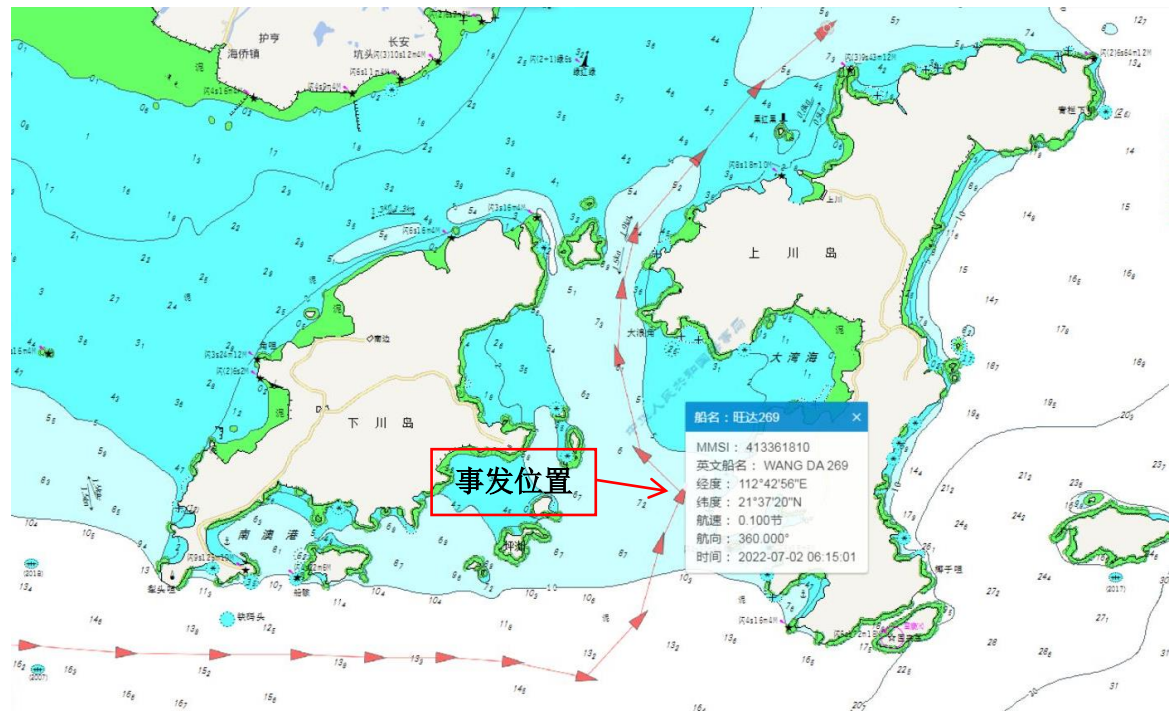
图 4: 事故水域通航环境情况

事发地位于上川岛沙堤渔港对开偏北海域，“旺 XX69”船于 7 月 1 日约 1730 时在此择地抛锚避风。除“旺 XX69”外，周边还有“荣海 78”等几艘海船在附近锚泊避风。该海域图示水深约 6~7 米，属淤泥底质。水域东西两侧为上下川岛，航道呈南北走向，航道北侧遮蔽条件较好，风浪较小，航道南侧因直面南海，天然遮蔽条件较差，容易受海上风浪的直接影响。
