# 浙江宁波“4·1”“浙定 61193”轮与“浙奉渔 32152”轮碰撞事故调查报告

## 一、事故简况

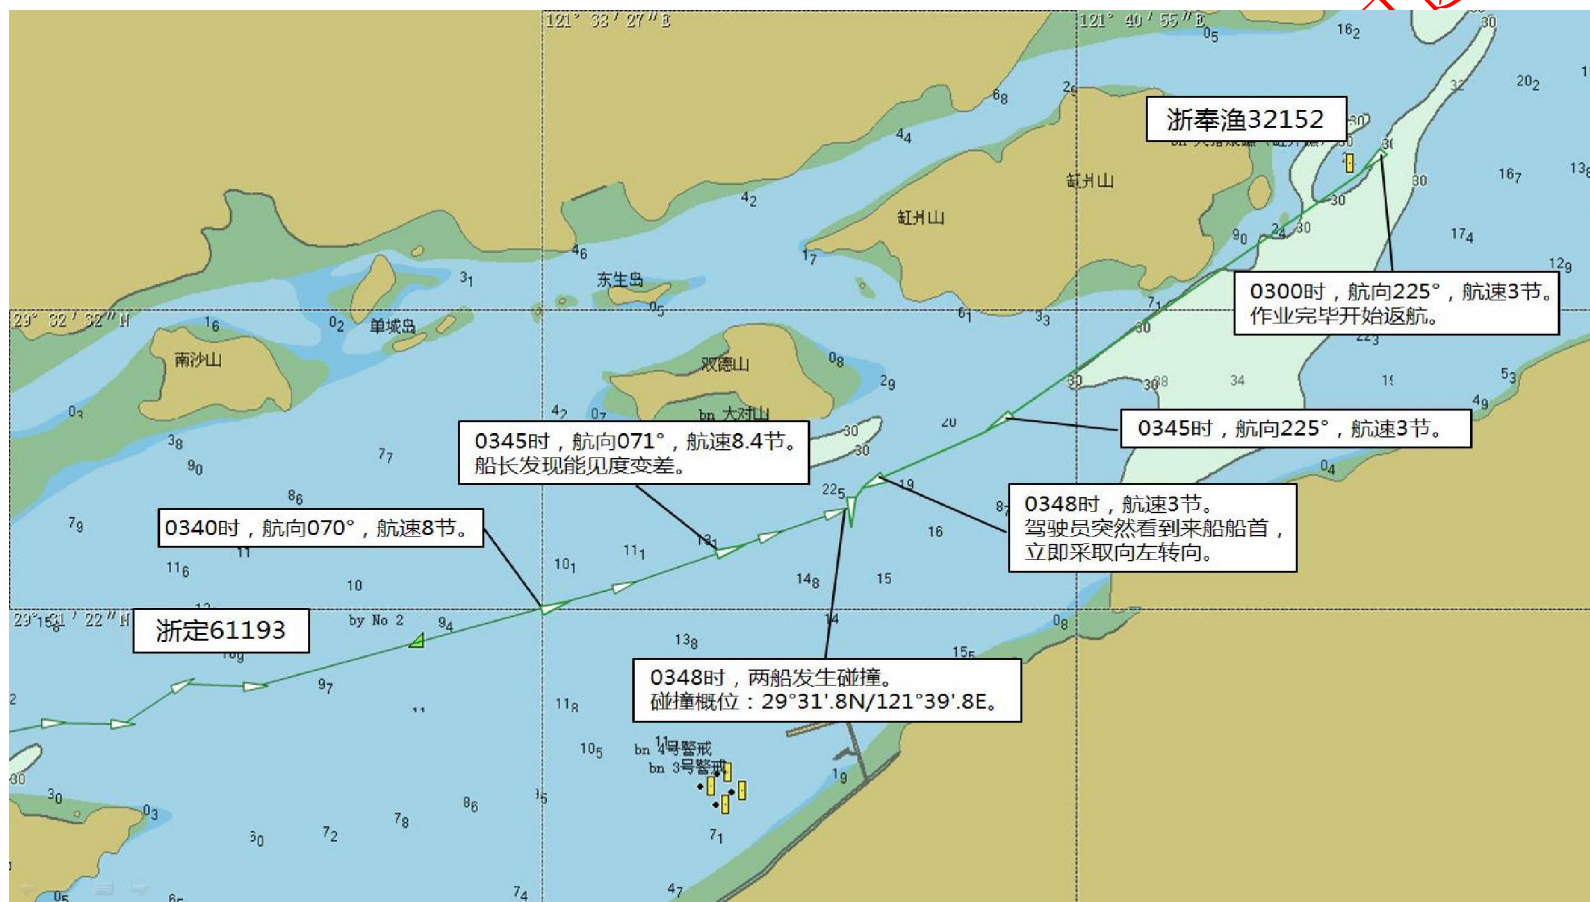
附件：“浙定 61193”轮与“浙奉渔 32152”轮碰撞事故示意图

0348 时左右，该轮航至双德山南侧水域（概位 29° 31' .8N/121° 39' .8E），距离双德山约 1海里，航向约 072°，航速约 8.3节。船长听到一声异常声响，同时感受到船体异常震动，意识到可能发生碰撞，立即停车并安排值班水手莫某某到船首核实情况。

0348 时左右，该轮航行至双德山南侧水域（概位 29° 31' .8N/121° 39' .8E），航向 225° 左右，航速 3节左右。驾驶员应某某突然看到“浙定 61193”轮船头部位，立即采取向左转向，随后两轮发生碰撞。“浙定 61193”轮船头压在该轮右舷船舳并继续向前推进，应某某和陈某某落入水中，张
