# 浙江宁波“8·21”“镇港拖 903”轮、“三航驳 187”轮拖带船组与涉渔三无小船碰撞 事故调查报告

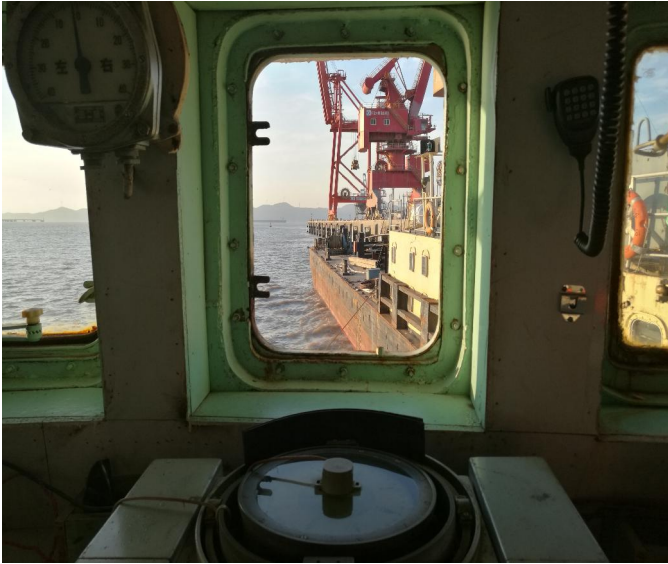
① “镇港拖 903”操舵  
位置及了望实际效果

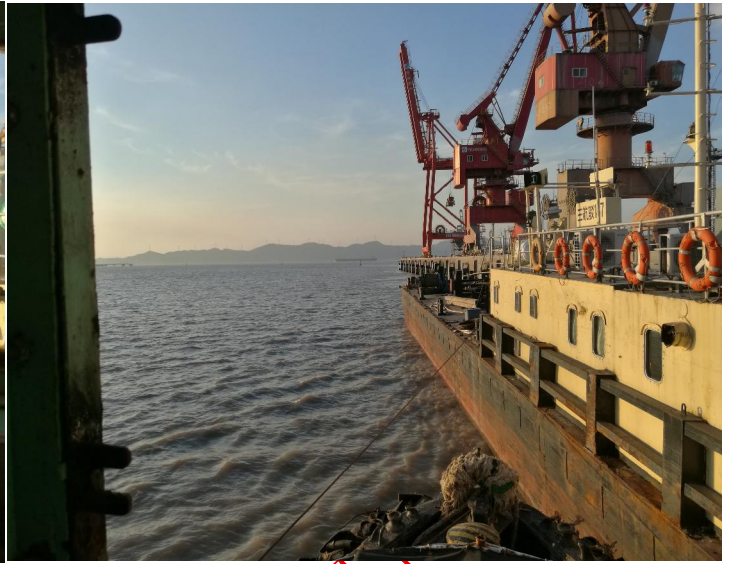
② “镇港拖 903”位于“三  
航驳 187”生活区左后

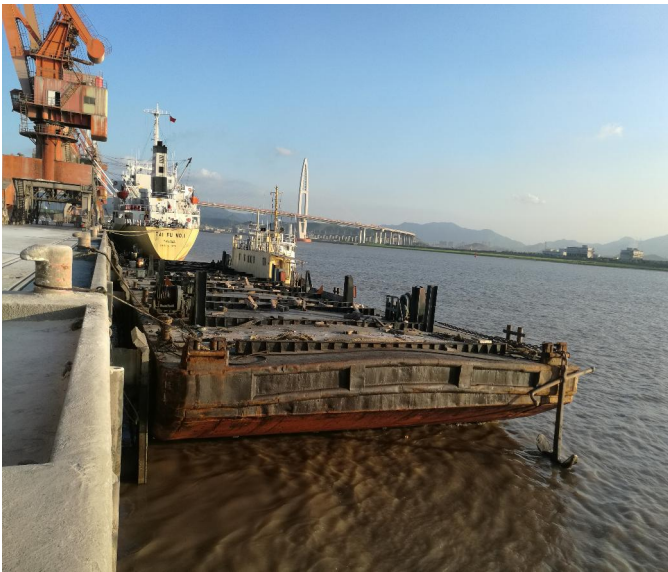
③ “镇港拖 903”驾驶  
台右侧存在了望盲区

(1) 拖带船组了望疏忽，未能对当时局面和碰撞危险作出充分估计。拖带船组船长自始至终未发现涉渔三无小船，直至船员呼叫有人落水才发觉本船组和他船发生了碰撞。在明知本船存在了望盲区情况下，该船组船长出港时未根据本船特殊情况和进出港应特别谨慎操作要求在船首位置或其他易于了望位置安排专职了望人员，也未对雷达进行系统观测，未能对局面和碰撞危险作出充分的估计。

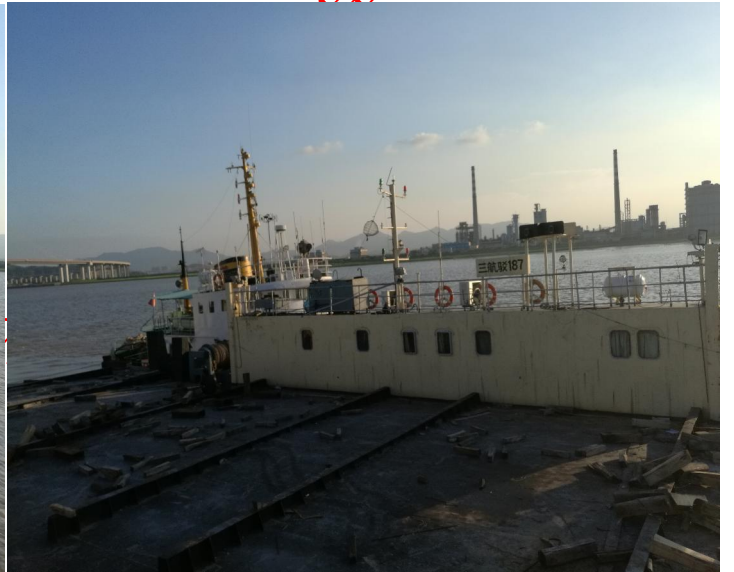
④ “三航驳 187”生活  
区位于该轮左后位置

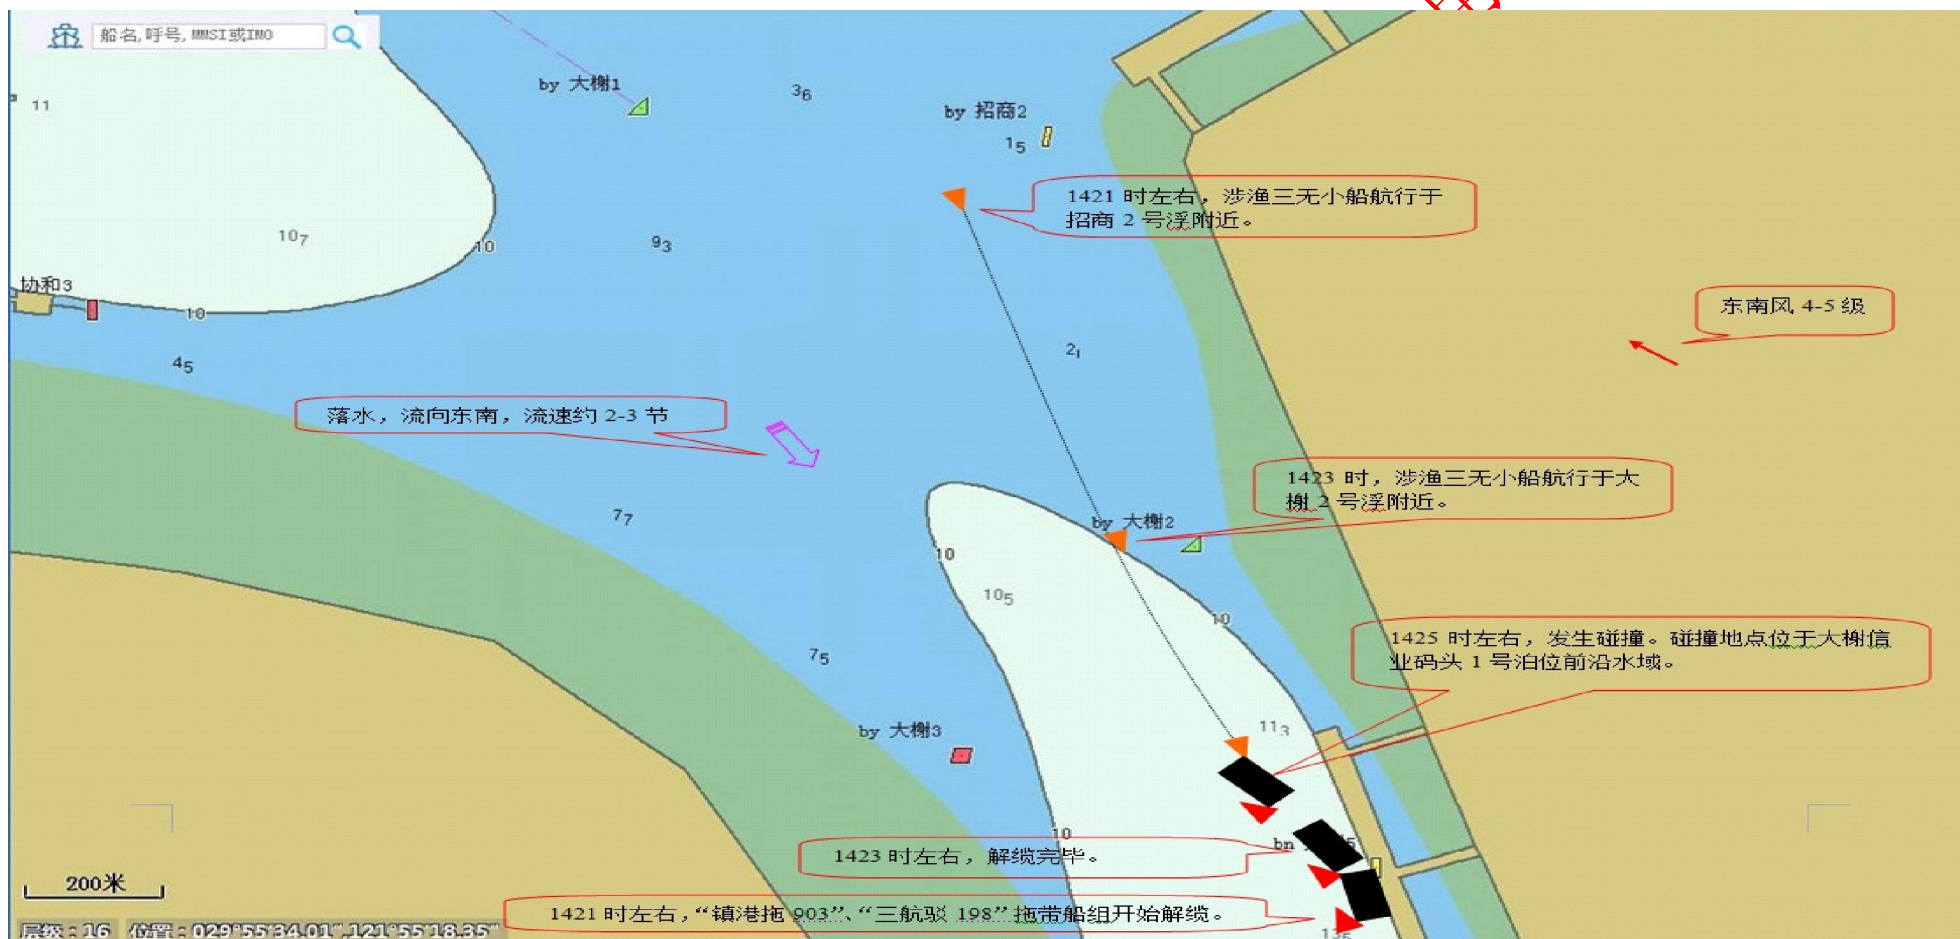
## 附件：碰撞示意图

1425时左右，在拖带船组由南向北驶入航道过程中，“三航驳187”轮船首右前方和由北向南航行的涉渔三无小船右舷发生碰撞，导致涉渔三无小船驾驶人胡某某落水。碰撞地点位于大榭信业码头1号泊位前沿水域（概位29°55′.3N/121°55′.4E）。
