# 唐山“11·9”“无证快艇”与“无证运输船舶”碰撞事故调查报告

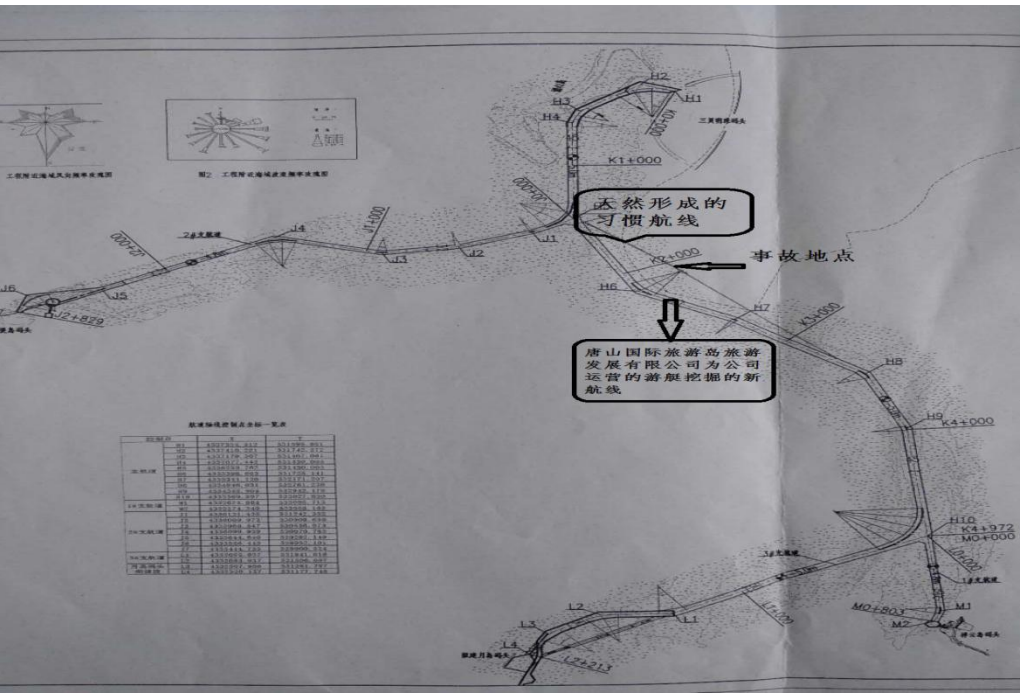
图一：通航环境示意图

根据当事人陈述和现场指认，认定事故发生地点在捞鱼尖渔码头西南角口门处（39° 09′ 14.8″ N/118° 52′ 14.1″ E ）。

事故地点附近，通航环境较为复杂，存在两条航线，一条是天然形成的习惯航线，渔船或者不熟悉新航线的较小船舶仍然在使用，横向宽度范围为从捞鱼尖渔码头前沿开始向外延伸约 80

米-100 米，习惯航线没有任何导助航标志。另一条航线是唐山国际旅游岛旅游发展有限公司为公司运营的游艇挖掘的新航线，新航线两侧有唐山国际旅游岛旅游发展有限公司插的旗子，作为航行助航标志。

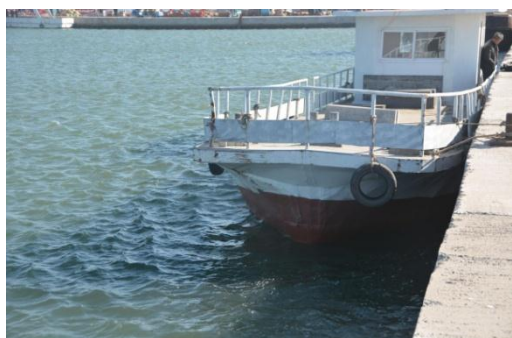
图二：无证运输船舶艏向示意图

通过现场勘查发现：事故造成无证运输船舶主甲板右前第一根栏杆变形，栏杆护板有长 0.3 米宽 0.1 米划痕，主甲板与船体右前连接处有长 0.7 米宽 0.1 米划痕，主甲板以下右前有宽 0.3 米高 0.6 米的凹陷。

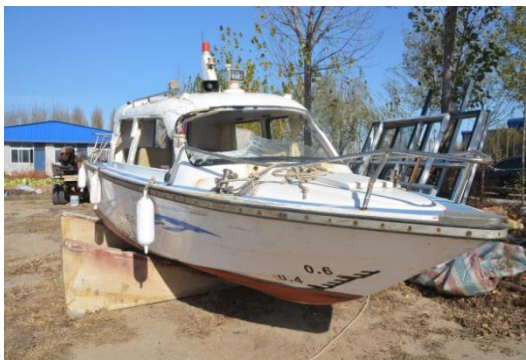
图四：无证快艇整体示意图

事故造成无证快艇右前甲板上 1.6 米长栏杆倒塌，右前缆桩变形且一固定螺栓拔出，主甲板右侧边缘有 1.5 米长变形，右前缆桩附近有约 0.7 米长变形，舱室玻璃破损，舱室右前柱折断，且有 0.4 米长缺失，右侧第二、三舱柱折断，左前舱柱里侧有贯穿裂纹。

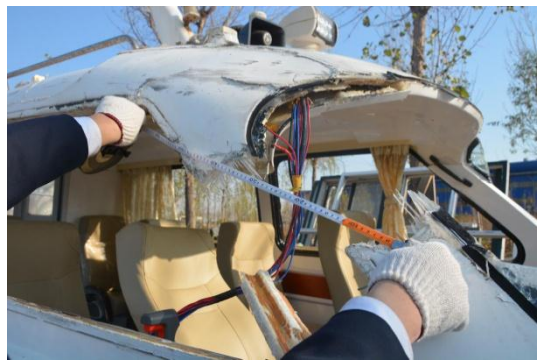
图五：快艇舱室右前柱折断
