# 唐山 “07·28” “神华 563” 轮与 “冀昌渔 02530” 轮碰撞事故调查报告

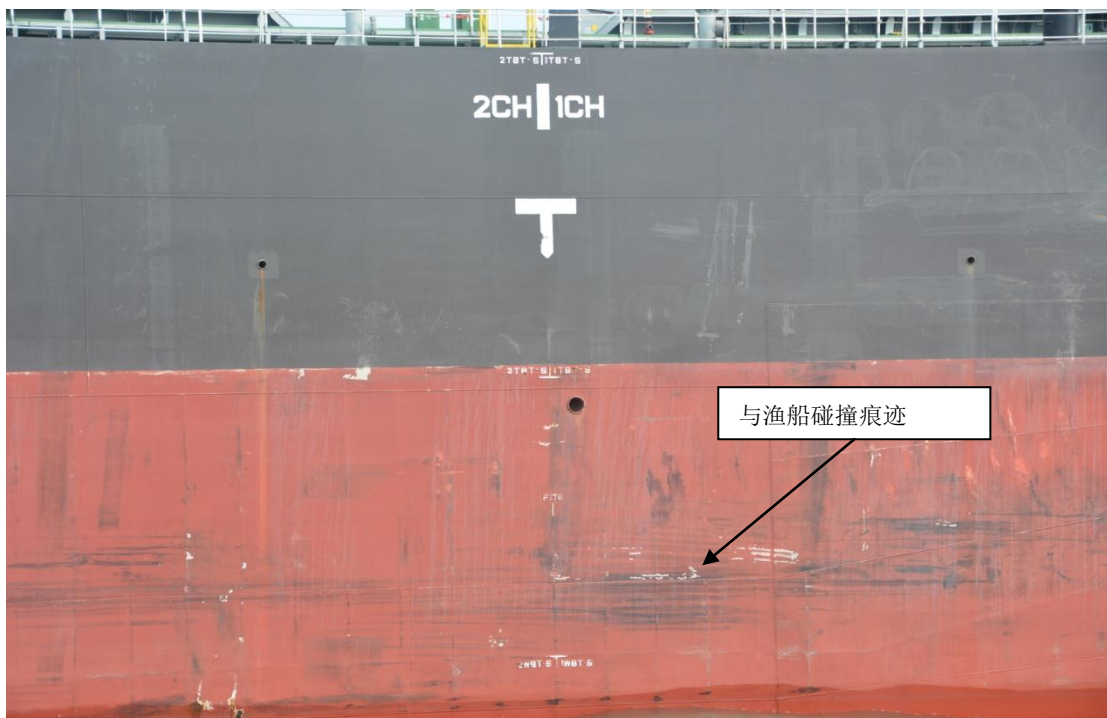
### （一）“神华563”轮现场勘查情况

“神华 563”轮右舷 1#货舱中部有 15 米左右轻微划痕。

3. 通过对“神华563”轮现场勘查发现，该轮右舷甲板线以下约11米、一号货舱中部（NO.165肋位至NO.180肋位之间）有约15米划痕。

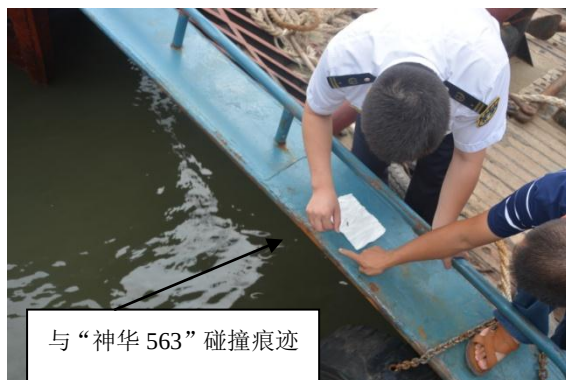
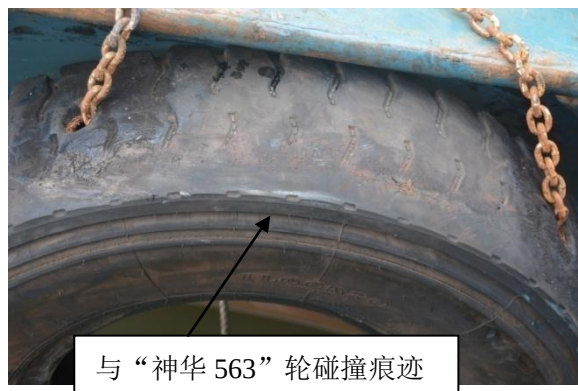
## （二）“冀昌渔02530”轮现场勘查情况

“冀昌渔 02530”轮船首左侧舷墙及防撞轮胎处有约 2.5 米划痕。

4. 通过对“冀昌渔02530”轮现场勘查发现，该轮左前部舷墙及防撞轮胎处有较明显划痕。

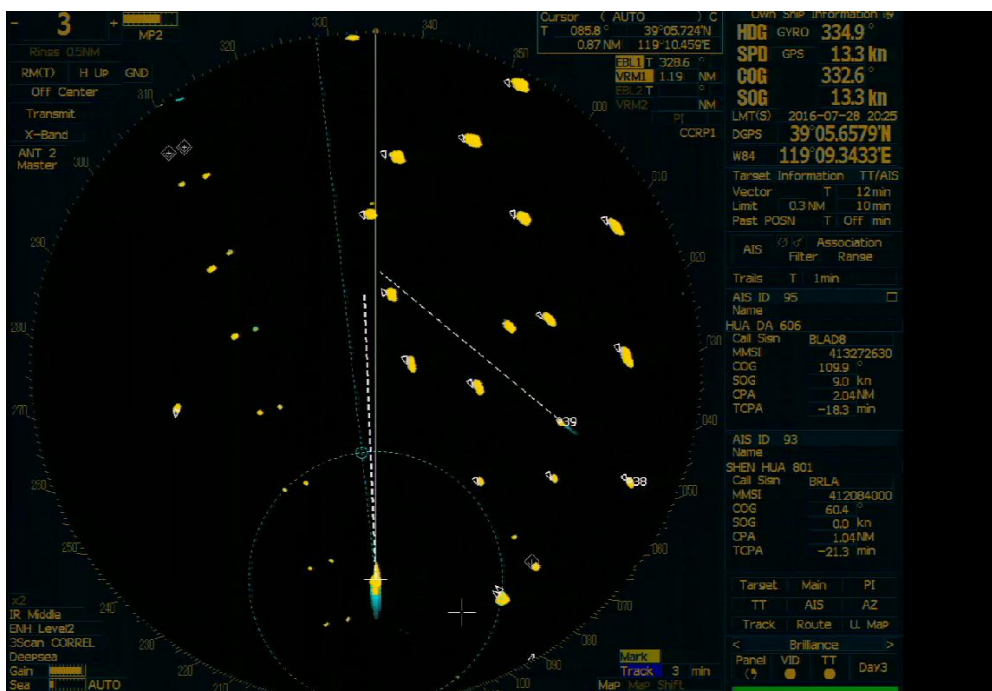
约2025时，重新将目标标绘为39号。目标相对方位约50°，距离约2.15海里，船位39° 05' .80N/119° 09' .20E，航向333.3°，航速13.2节。

约2025时，X波段雷达偏心显示，换为3海里档。
