# 秦皇岛“12·18”“永跃66”轮 与“鲁寿渔60687”轮碰撞事故调查报告

## 一、事故简况

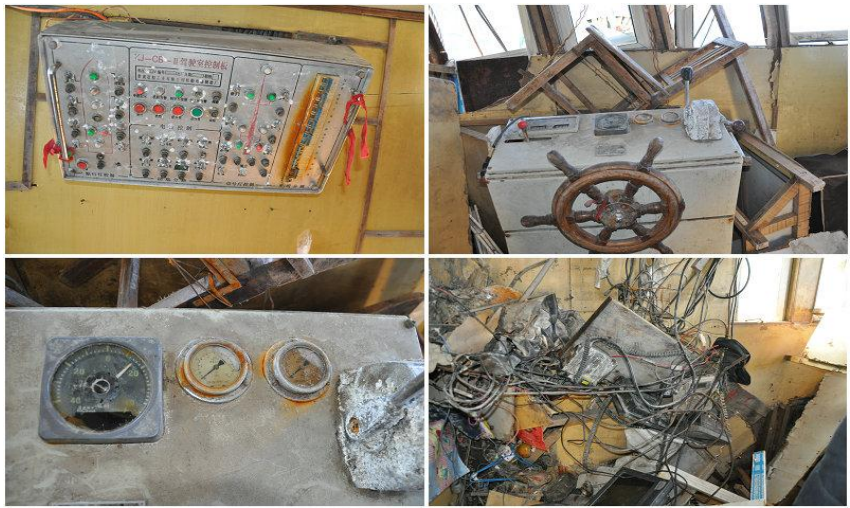
图 4：“鲁寿渔 60687” 轮驾驶台

因“鲁寿渔 60687”轮沉没，虽打捞出水，但驾驶台设备损坏严重，且存在设备丢失，该船实际航海设备配备情况

不详，但经调查人员打捞现场勘验后认为该船至少配备了航行（信号）灯、北斗系统、导航设备、无线电通讯设备。

调查人员在“鲁寿渔 60687”轮打捞出水后进行了现场勘查取证，发现驾驶室控制板上环照绿灯、环照白灯的控制开关拨动方向相反，环照绿灯处于开启状态环照白灯处于关闭状态，左右舷灯处于开启状态，舷探设备开关处于开启状态（据了解，渔船舷探设备在开启时，夜间灯光强度极高，存在影响自身航行灯效果的可能性）。

根据碰撞位置及驾驶台洒落物品位置判断，在碰撞发生时，驾驶室右侧的控制面板被触及的可能性较小。打捞公司证实，打捞出水后，在处理驾驶室的遇难者时及其他任何时间段，驾驶室及机舱各设备状态也未发生人为改变。因此，调查组推断：“鲁寿渔 60687”轮事发前及事发时未显示“从事捕鱼的船舶”的号灯。
