# 沧州“11·9”“湘平江货 0306”轮 与“三无”渔船碰撞事故调查报告

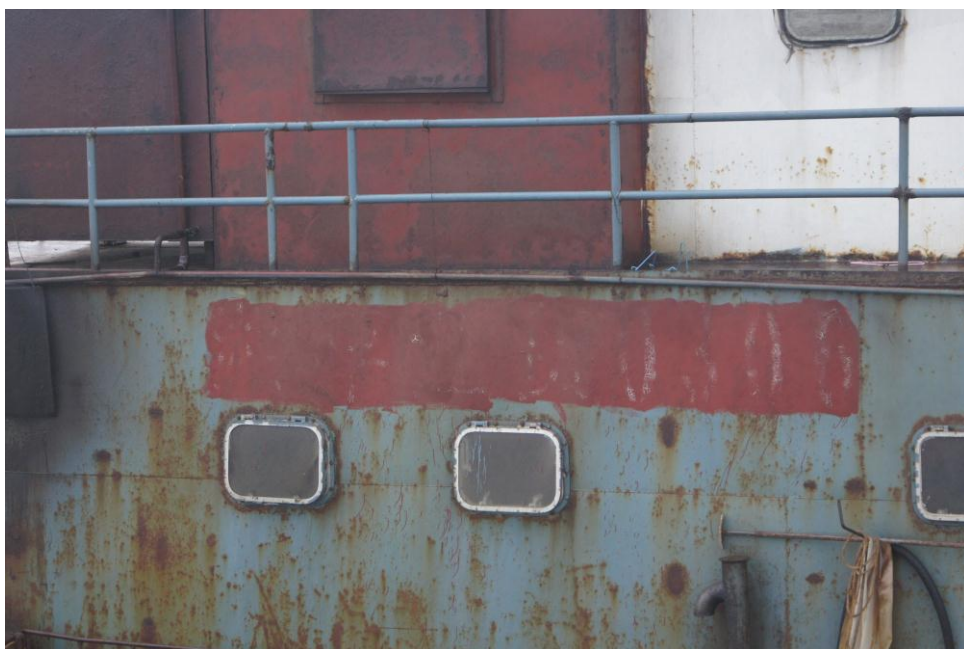
图 4:喷涂船名痕迹

1. 船名: 新骆航海 XL-2200AIS 一体机自动识别船用避碰仪显示船名“FUYU1668”,在生活区右侧发现红漆覆盖白色字体,隐约可见“湘平江货 0306”字样。

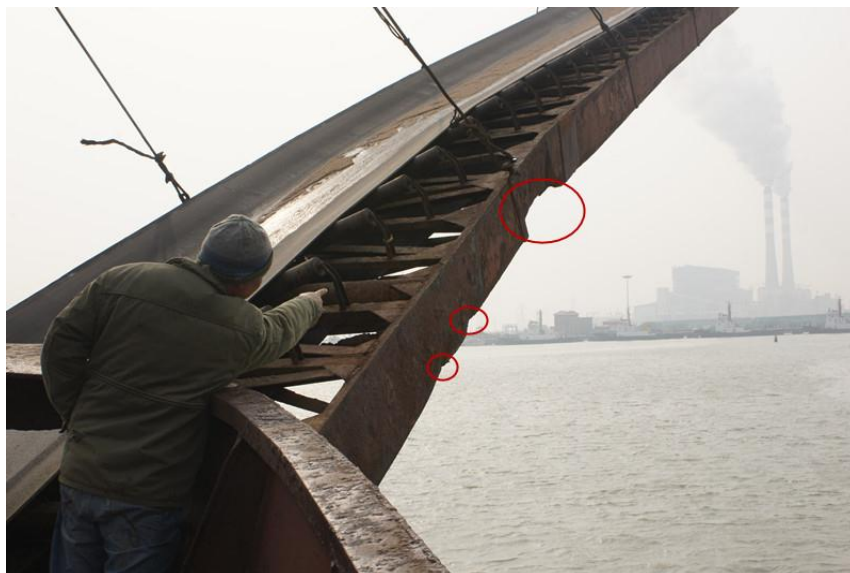
图 6

3. 皮带架上右侧下沿有三处凹陷新痕，如下图所示，距离皮带架根部约 5 米-6.5 米处有第一处凹陷破裂，凹陷破裂

纵剖面长约 1.5 米，宽约 0.45 米；距离皮带架根部约 2.7 米-3.2 米处有第二处凹陷，凹陷纵剖面长约 0.5 米，宽约 0.4 米；距离皮带架根部 1.8 米-2.2 米处有第三凹陷，凹陷纵剖面长约 0.4 米，宽约 0.3 米。

1. “湘平江货 0306”轮皮带架第一凹陷破裂处（距离

2. “湘平江货 0306”轮皮带架右侧下沿第二凹陷处(距离根部约 2.7 米-3.2 米)与“三无”渔船驾驶台顶左侧挡水檐卷曲变形处擦碰。

3. “湘平江货 0306”轮皮带架第三凹陷处(距离根部 1.8 米-2.2 米处)与“三无”渔船左后驾驶台顶尾角系绳环发生碰撞。

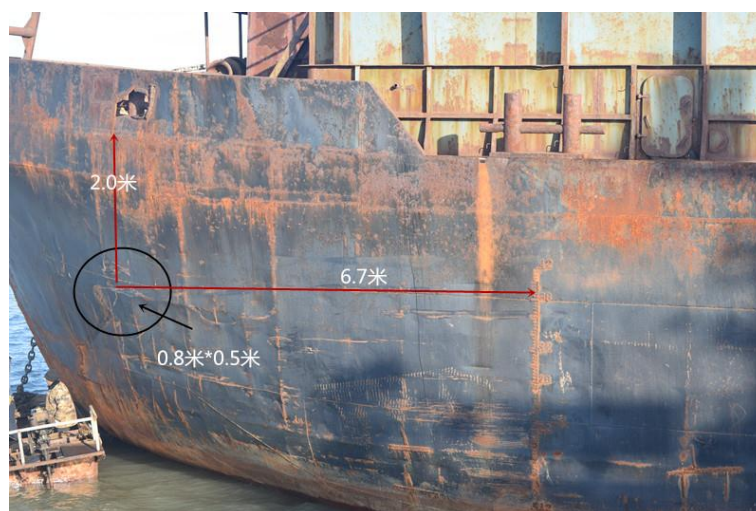
图 7

4. 船艏左侧外壳板有明显擦痕，擦痕处覆有蓝漆，擦痕长约 0.80 米，宽约 0.50 米。擦痕中心距主甲板约 2.0 米，距艏吃水线标志约 6.7 米。

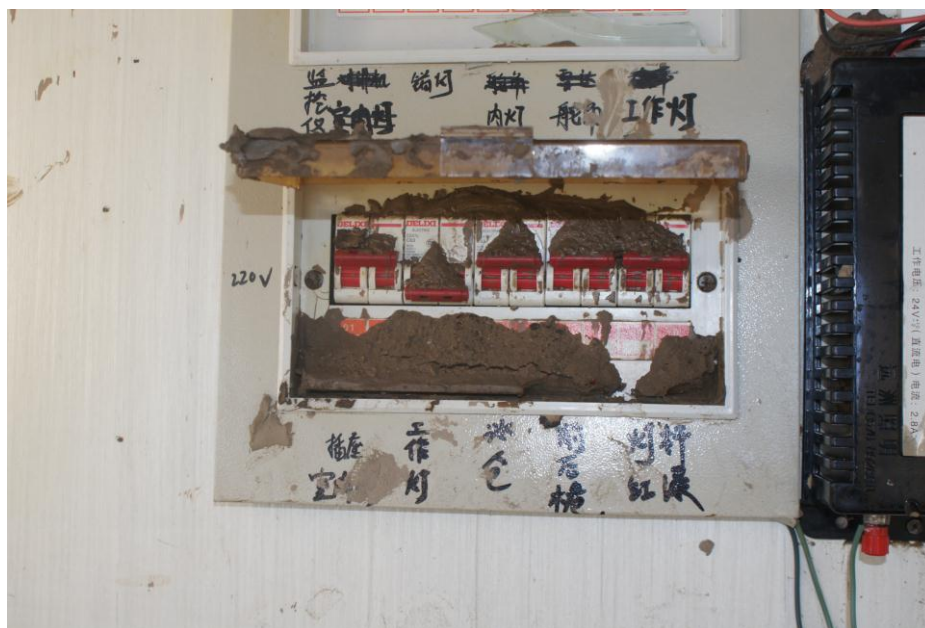
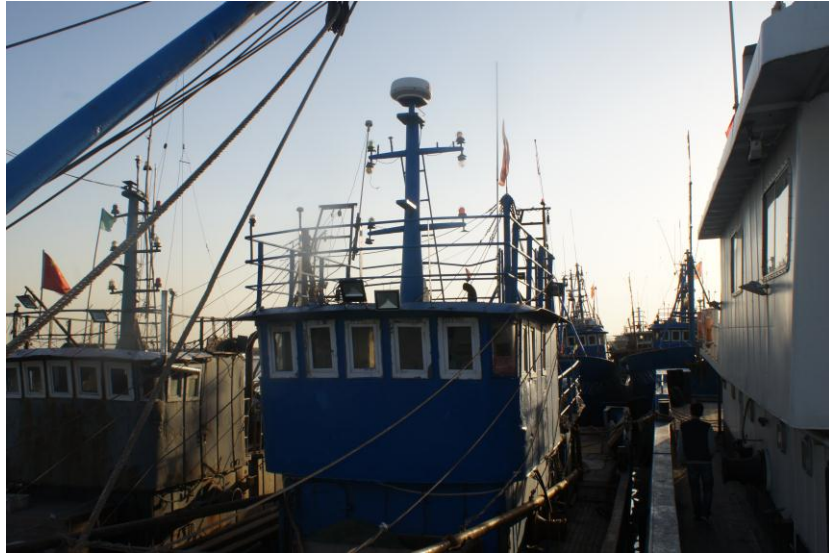
2. 电源开关显示红绿灯、前后桅灯处开启状态。（未发现其他红绿灯控制开关，通过向当地渔民了解，当地渔船驾驶台顶红绿灯信号灯及舷灯共用一个开关，航行时都是一并开启。信号灯一般是左右各 3 盏，右侧分别是绿白绿，左侧红白红。该轮也是如此。）

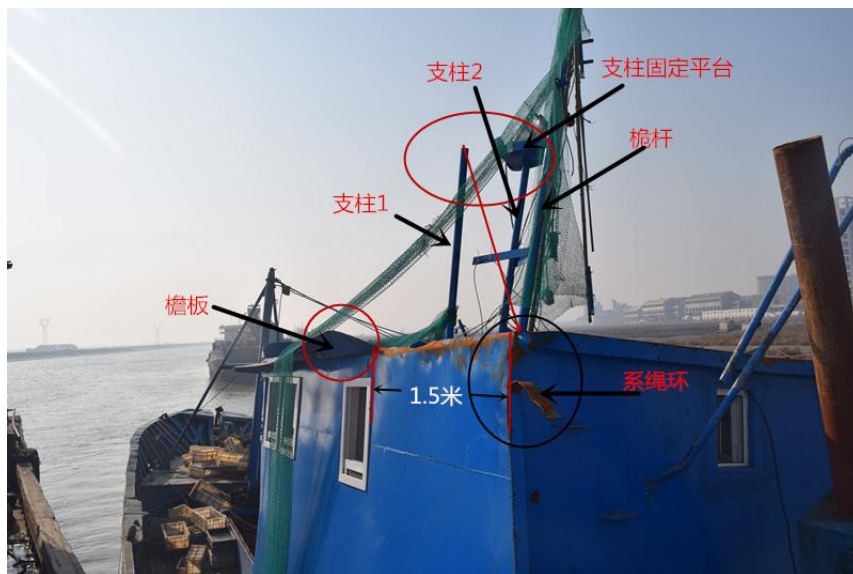
图 10

3. 如图 10，驾驶台顶左侧檐板后角向上掀起，长度约 0.9 米，角度约  $15^\circ$ 。支柱固定平台变形并与左前支柱 1 脱离，支柱 2 向右前倾斜约  $15^\circ$ ，支柱 1 根部连接牢固，支柱 2 根部焊缝开裂，未发现桅杆变形、损坏情况。左后角系绳环顶端连接处开裂并向下弯曲。

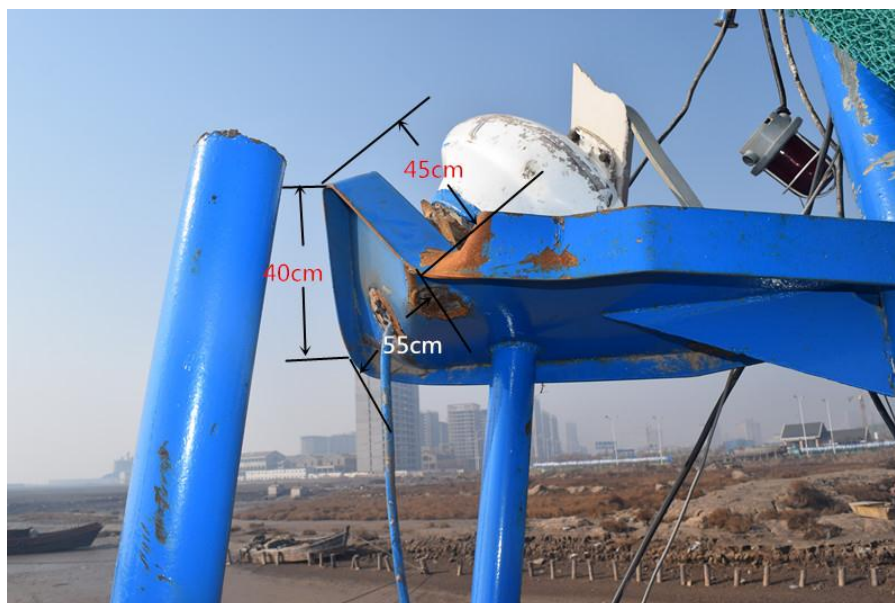
图 13

6. 如图 13，驾驶台顶支柱平台有一处向上翘起约  $40^\circ$ （长约 0.4 米，宽约 0.45 米，高约 0.55 米）。

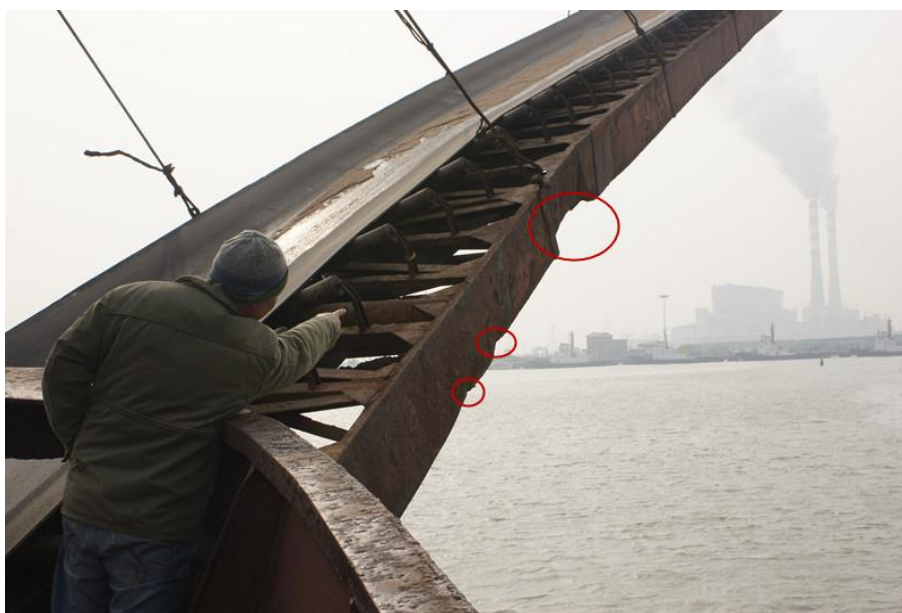
图 17

“湘平江货 0306”轮皮带架第二处凹陷首先与“三无”渔船驾驶台顶左侧挡水檐接触并向前滑动,皮带架横梁掀起驾驶台顶左侧檐板,“三无”渔船右倾并左转后,“湘平江货 0306”轮皮带最前端凹陷破裂处与“三无”渔船驾驶台支柱平台左前角碰撞,加剧“三无”渔船右倾,“湘平江货 0306”轮皮带架与“三无”渔船脱离后,发生第三次接触碰撞,即“湘平江货 0306”轮皮带架距离根部第三处处凹陷与“三无”渔船驾驶台顶左侧挡水檐后端发生刮擦并与左后尾角系绳环碰撞,加剧右倾和左转趋势。之后“三无”渔船船体与“湘平江货 0306”轮船艏左侧外壳板擦碰,翻扣。

柱的受损情况，确定两处受损部位连线向驾驶台顶支柱方向延伸，且两处损伤部位呈一定的仰角，这与“湘平江货 0306”轮船艏皮带架结构相符，据此还原两船当时碰撞的接触位置关系，认为两船的碰撞角度约为  $20^{\circ}$ 。
