# 广州“8·3”“穗水巴 21”船与 “粤清远货 3270”船碰撞事故调查报告

编制单位：广州海事局

编制时间：2019 年 11 月 12 日

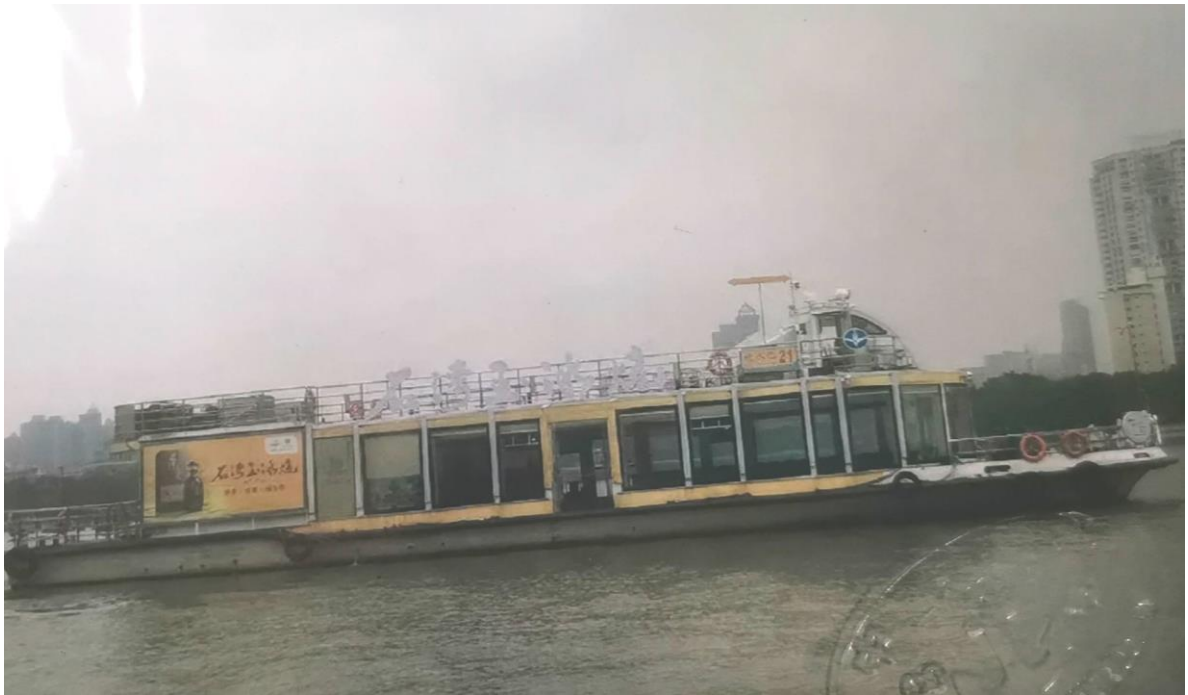
图 1: “穗水巴 21” 船

该船船艏右舷一层客舱支柱变形，4 块玻璃破裂；二层驾驶台正面玻璃震裂。

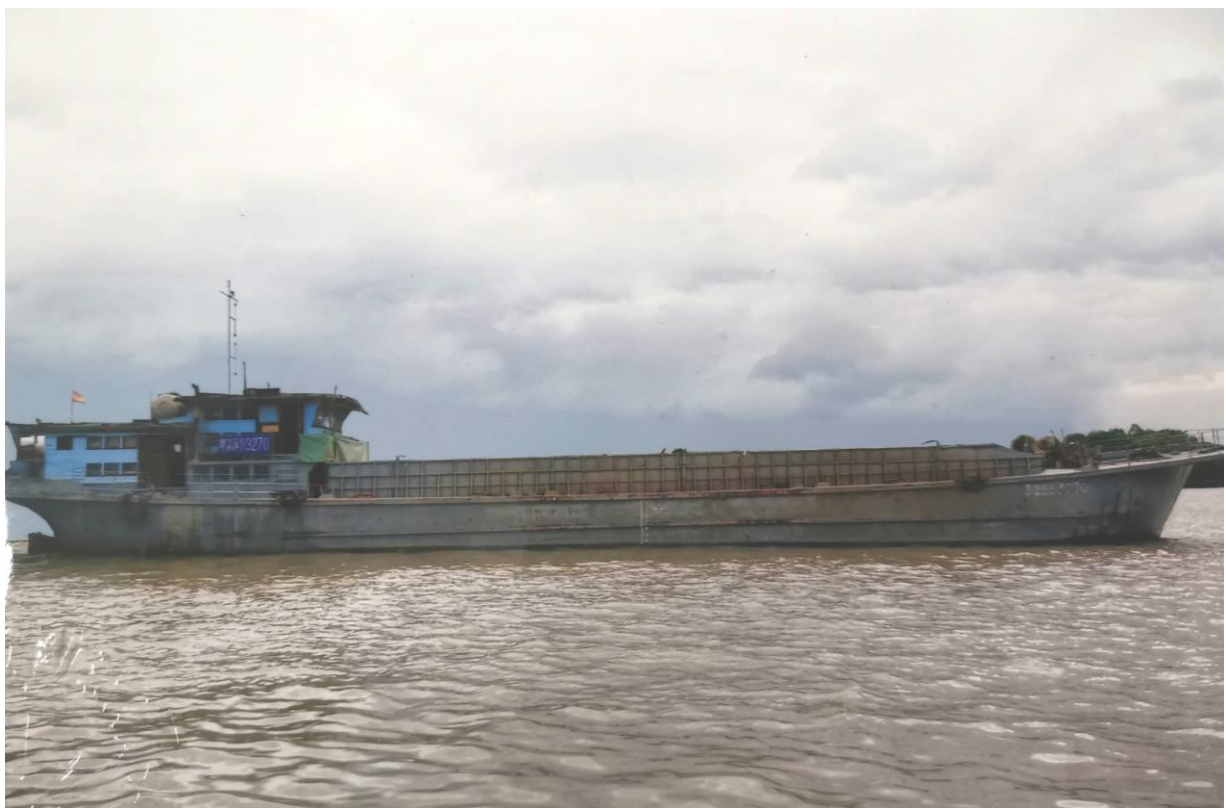
图 2: “粤清远货 3270” 船

该船船艏轻微受损，船艏右系缆桩受损变形。

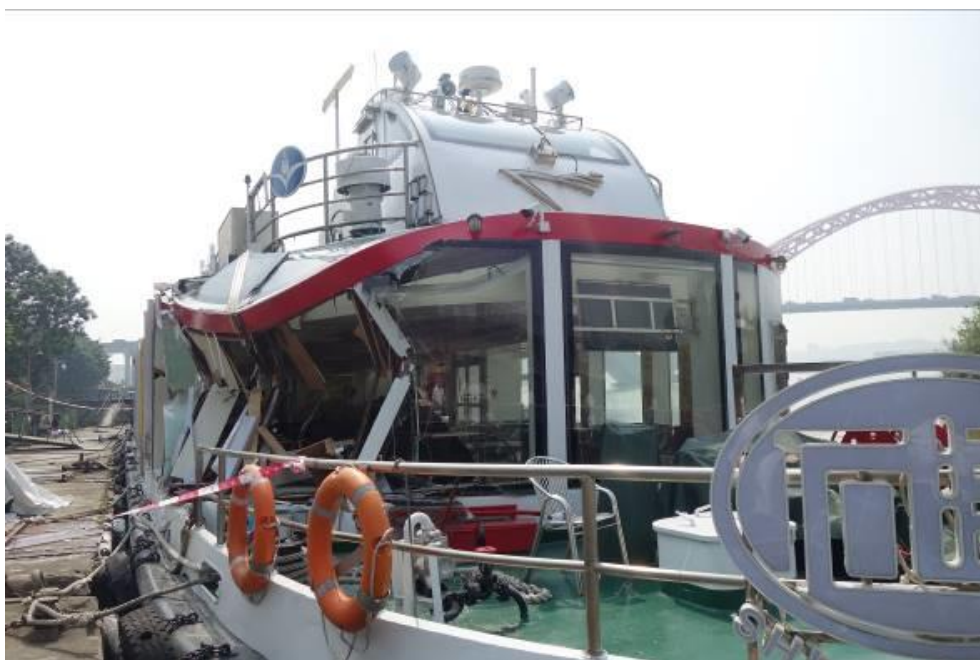
图 6: 事故后“穗水巴 21”船

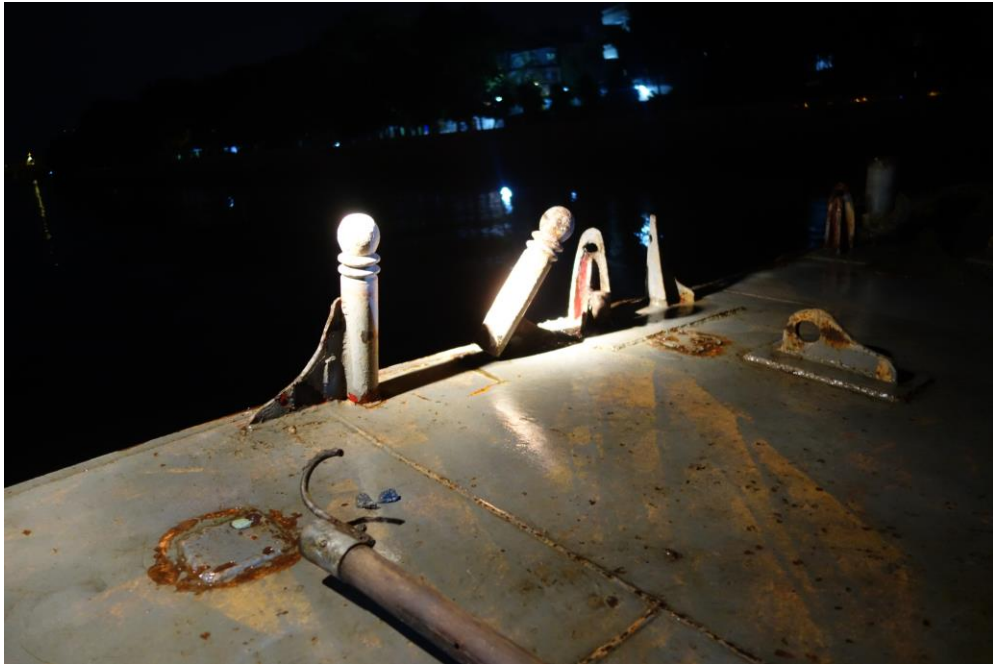
图 8：事故后“粤清远货 3270”船
