# 珠海“5·23”涉渔“三无”船舶 与“君津达 999”轮碰撞事故调查报告

编制单位：珠海海事局

编制时间：2019 年 7 月 1 日

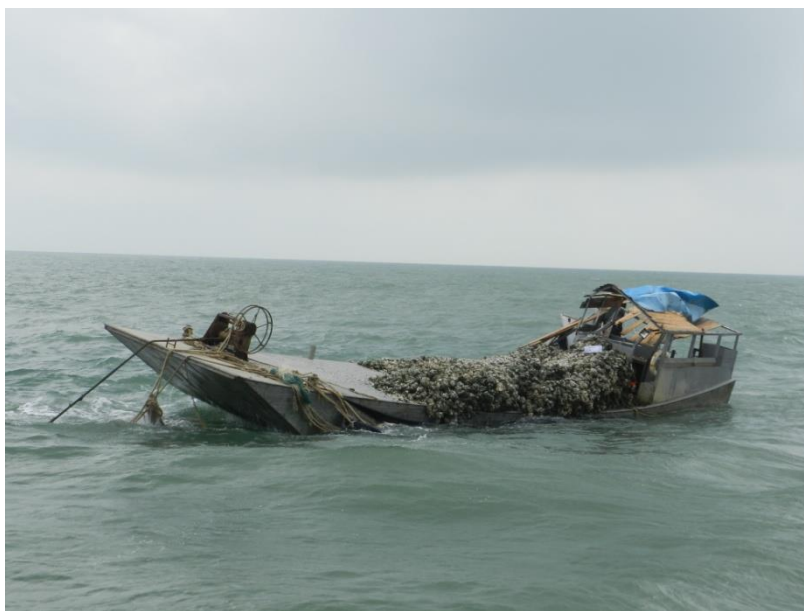
图 1：涉渔“三无”船舶照片

现场检查未发现该船的舷灯、桅灯或尾灯等号灯，仅在驾驶楼位置朝船艏方向发现两盏方形灯具，疑似用于照射甲板的照明灯。综上，该船号灯不满足《国际海上避碰规则》关于号灯的有关要求。

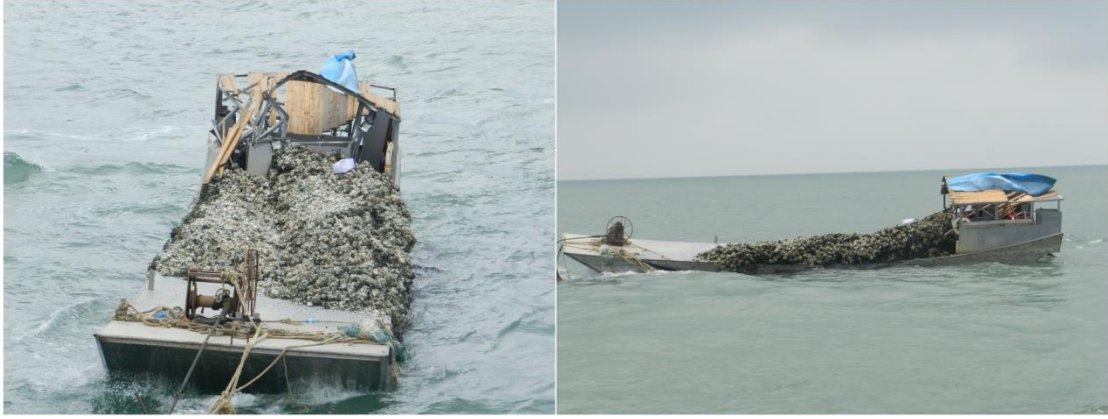
图 5：涉渔“三无”船舶现场照片

3. 根据现场勘查，涉渔“三无”船舶上生蚝从右舷往左舷逐渐增多，驾驶楼右侧向船中方向凹陷，驾驶楼左侧结构相对完整。

综上所述，涉渔“三无”船舶受损实际情况与有关人员陈述情况一致，本报告认定事故发生时，“君津达 999”轮船艏与涉渔“三无”船舶右舷中部发生碰撞。

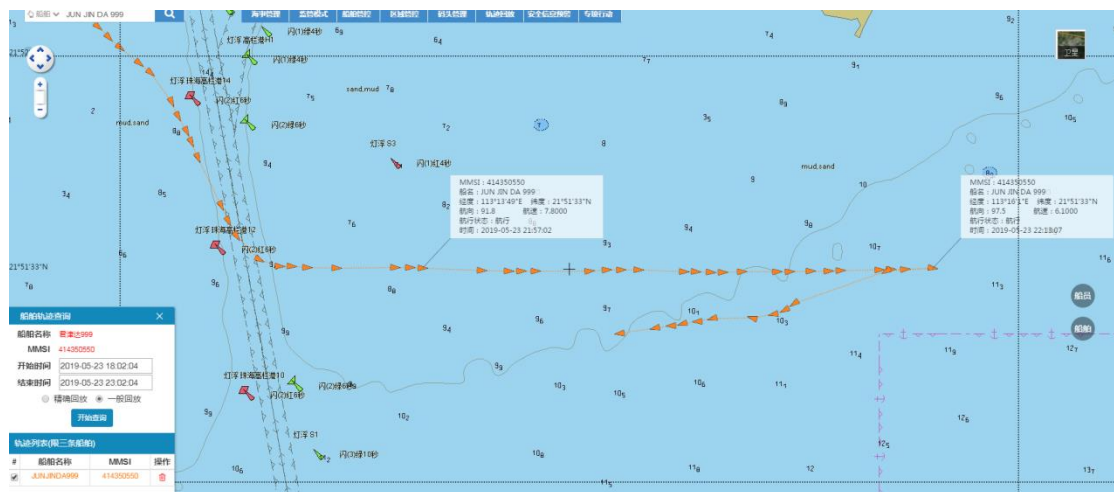
图 6：船舶 AIS 轨迹图

约 2212 时，船舶航行至 K14 锚地东北侧水域，船位  $21^{\circ} 51' 33''$  N/ $113^{\circ} 15' 56''$  E，航向  $089^{\circ}$ ，航速约 7.8 节。船长发现船艏左舷  $20^{\circ}$ 、距离本船 50 米处有个黑影，立即采取全速倒车，并令水手右满舵避让。

约 2213 时，船舶与涉渔“三无”船舶发生碰撞，概位  $21^{\circ} 51.5'$  N/ $113^{\circ} 16.0'$  E。
