# **珠海“6·4”“粤都城货 2189” 人员落水事故调查报告**

编制单位：珠海海事局

编制时间：2022 年 9 月 9 日

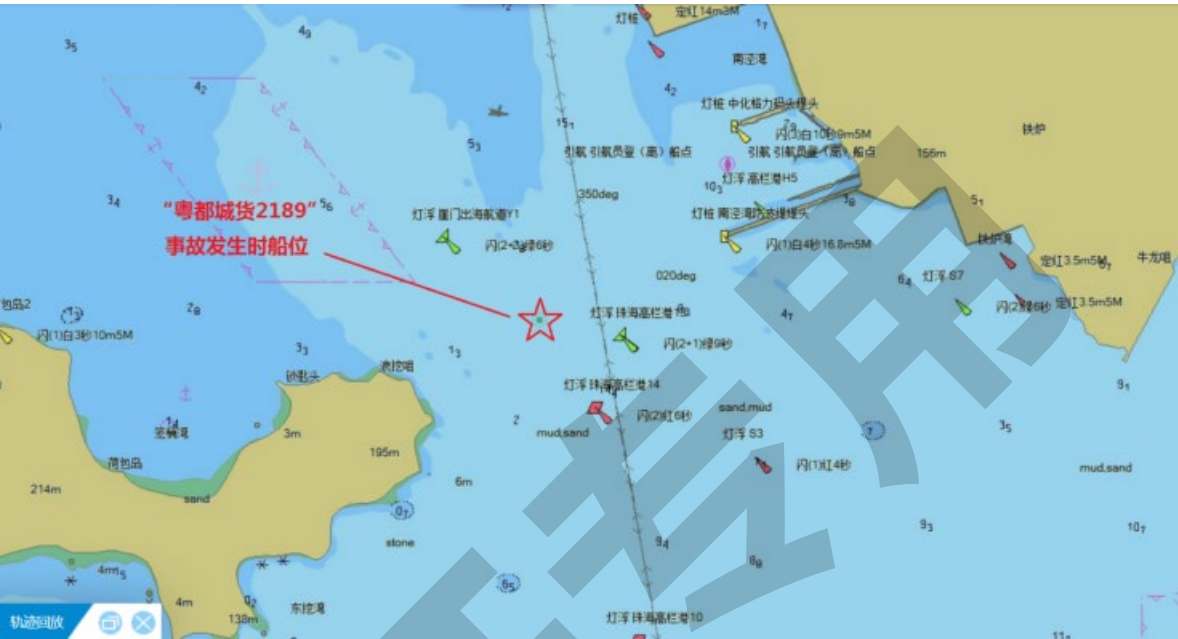
图 3：事故位置通航环境示意图

事故水域位于荷包岛东侧、高栏港主航道西侧、崖门出海航道 Y1 浮南侧水域附近，海图水深 6-7 米。该水域位于高栏港主航道及崖门出海航道交汇处，靠近荷包岛与高栏港防波堤连线，船舶日间交通流较大，事发时为夜晚，附近水域航行船舶较少，且与事故的发生无关联。

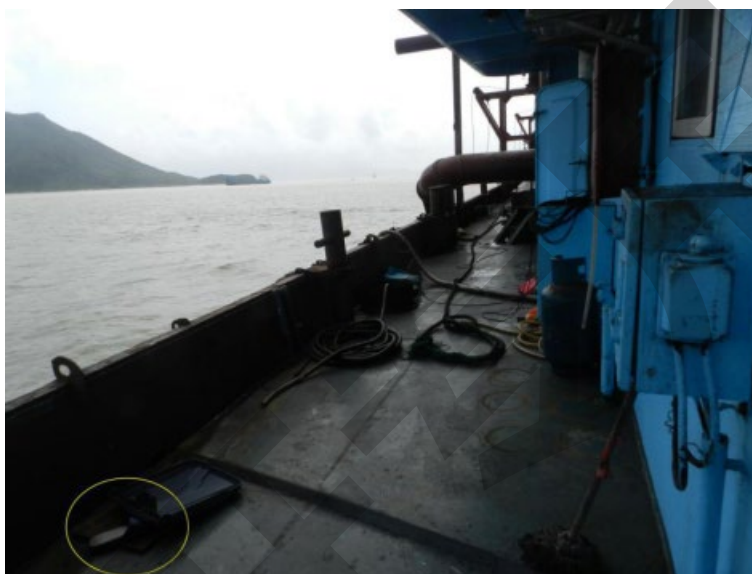
6月4日调查人员现场勘查发现，“粤都城货 2189”轮生活区左舷门口至船尾之间甲板上留有多个煤气瓶底座痕迹及煤气瓶一个，左舷舷墙旁边留有一只拖鞋。经与船员现场确认，这只拖鞋是刘\*所有，因此判断刘\*落水位置在生活区左舷舷墙至船尾附近。

图 4：拖鞋及落水位置现场（事后照片）

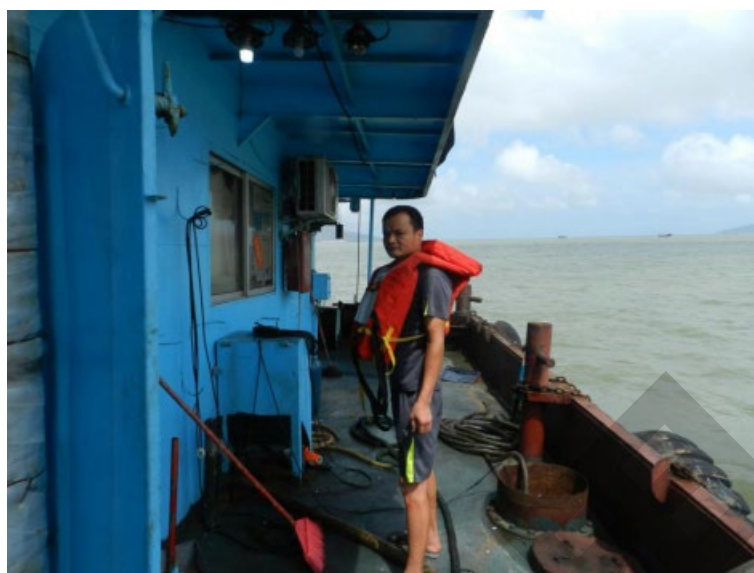
根据该船《内河船舶安全和环保证书》该船型深 5.5 米，满载吃水 3.633 米，事发时该船装载 2000 吨海水，干舷高度约 1.87 米，该船船尾舷墙高度约 0.56 米，因此舷墙至水面高度约 2.43 米。事发时浪高约 2 米，根据船员陈述，事发时左舷船尾上浪严重，船尾生活区大量进水，部分左舷甲板堆放的煤气瓶等物品被海水冲走。事发后调查人员现场勘查发现，该船船尾生活区靠左舷的船员房间仍然有大量积水，其他地方有明显水渍，左舷船尾甲板有少量积水。

综上，事发时船尾左舷上浪严重，在船尾左舷作业存在被海浪冲击的风险。

图 5：事发时刘\*所站位置（船员模拟）

该船生活区左舷甲板堆放煤气瓶、水管、缆绳等杂物，在甲板上浪的情况下，安全行走在生活区左舷甲板将变得较为困难，易滑倒或被杂物绊倒。

（二）加强船舶安全检查，强化安全隐患排查和整改，督促船舶及时纠正有关缺陷，重点检查船舶救生、消防设施布置和维护保养情况，做到随时可用，船舶甲板等工作区域禁止堆放杂物；

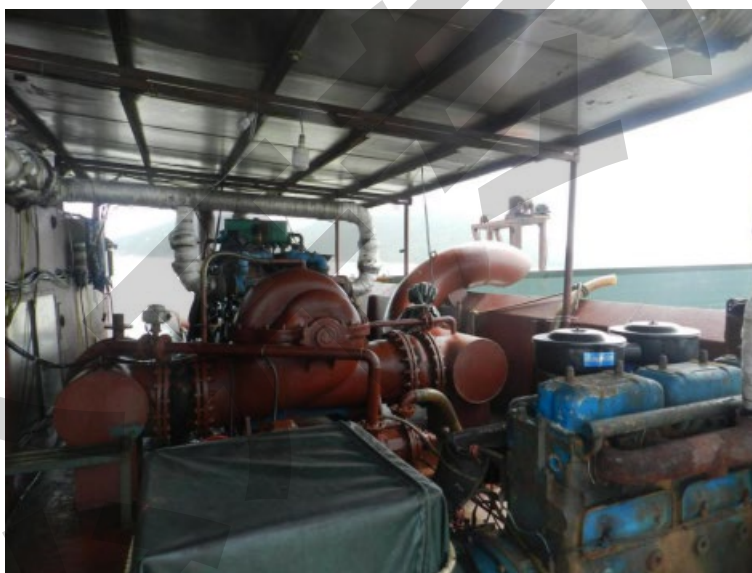
（一）“粤都城货 2189”轮生活区与货舱间加装抽取海水设备，船舶实际状况与该轮《内河船舶安全与环保证书》不符，违反了《中华人民共和国海上交通安全法》第九条第一款的规定。

图 6：生活区与货舱间加装抽取海水设备

（一）建议对“粤都城货 2189”轮实际状况与持有的证书、文书不符的行为进行调查处理，将有关情况通报船检机构。
