# 汕尾“11·4”“闽狮渔06256”船与“安盛22”船 碰撞事故调查报告

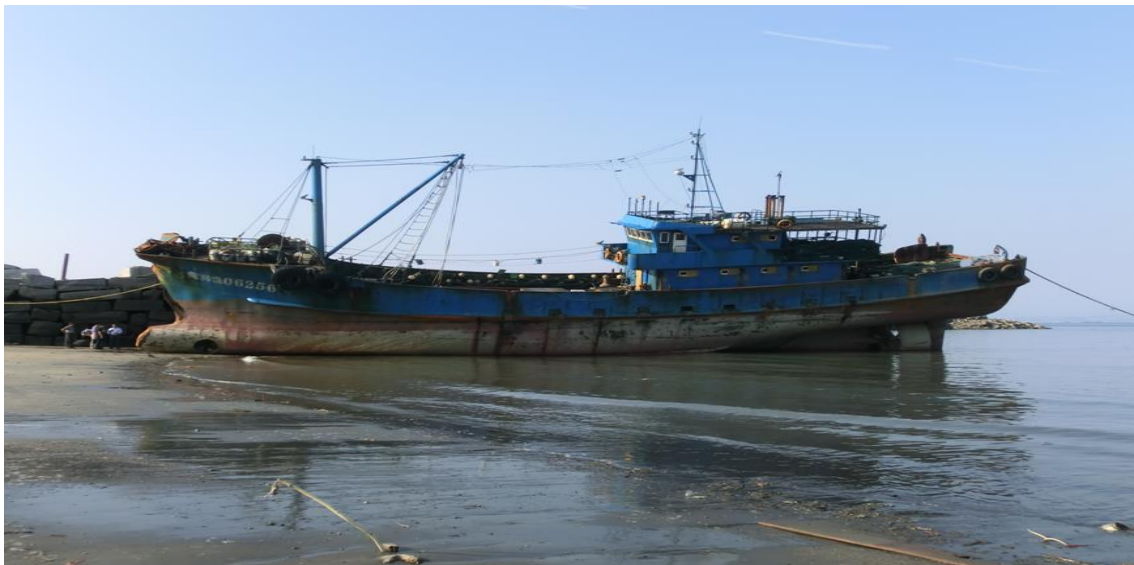
图 1: “闽狮渔 06256” 船

3. 现场勘验发现，“闽狮渔 06256”船球鼻艏、船艏正面挤压变形，船艏尖向内翻卷破损；“安盛 22”船左舷三舱水面上 43#肋位附近舷墙、立柱及甲板面集装箱向内凹陷变形。

该船船艏船壳板从中间撕裂、裂痕最长处约 3.5 米，右侧船壳板凹陷，左侧开裂、褶皱，凹陷，艏柱距离水线下约 0.5 米处中间部位有一横向 35cm 的裂痕，球鼻首扁平凹陷约 10cm，凹陷中间有 1 长约 5cm 的裂痕，首尖舱进水，货舱内两条木质立柱断裂，修理费用约人民币 58.83 万元。

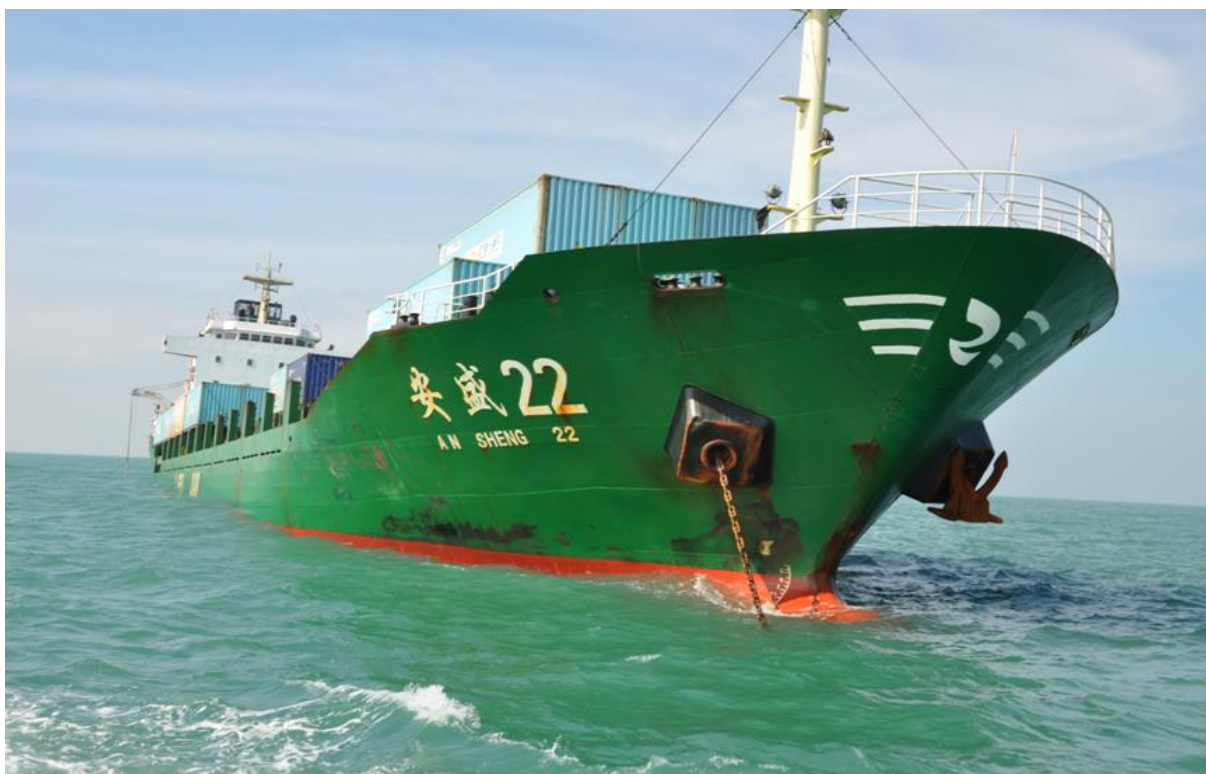
图 2：“安盛 22” 船

4. “安盛 22”船探摸报告：船体左舷后舱自水线下有一高约 1.6 米、宽约 0.6 米呈半月形的裂口。

1. 该船左舷三舱第 43#肋位附近自水线下有一高约 1.6 米、宽约 0.6 米呈半月形的裂口；左舷三舱上方舷墙变形，面积 5m\*1.5m，集装箱立柱变形，面积 2m\*1.3m；左舷三舱靠近驾驶台一侧船外板水线以下约 0.2m 处有凹陷；左舷三舱甲板集装箱箱面凹陷，面积约 3m\*1m；修理费用约人民币约 30 万元。

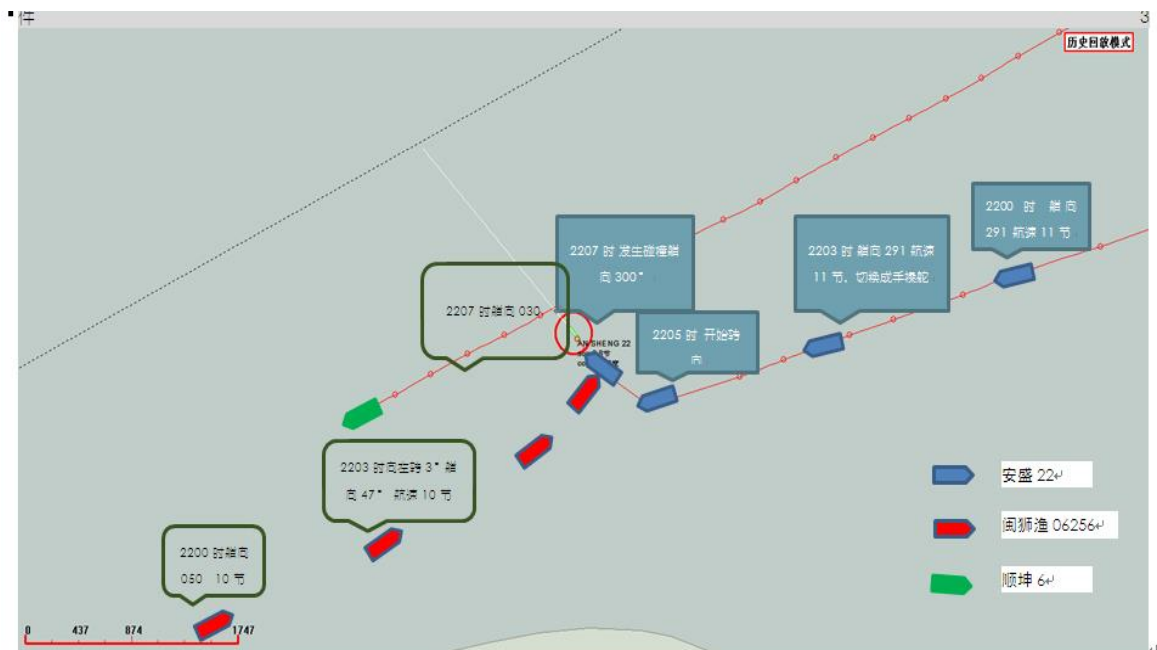
图 5：碰撞示意图

2206 时 30 秒,船长发现“安盛 22”船大幅向右转向,立即大角度向左转,并停车、倒车。约 2207 时,船艏与“安盛 22”船左舷第三货舱近驾驶楼处发生碰撞。碰撞时,该船艏向约 030 度,碰撞夹角约 90 度。碰撞后,该船在倒车惯性作用下,很快与“安盛 22”船分离,并从“安盛 22”船左后方离开。

约 2207 时，船位  $22^{\circ} 35' 17''$  N/ $115^{\circ} 46' 25''$  E，该船左舷第三舱后面与“闽狮渔 06256”船艏相撞，碰撞时艏向约 300 度，碰撞夹角约 90 度。
