MAIR030000201802

丹东“11·28”  
“恩基 5”轮与“丹渔捕 4051”轮  
碰撞事故调查报告

辽宁海事局

二零一九年四月

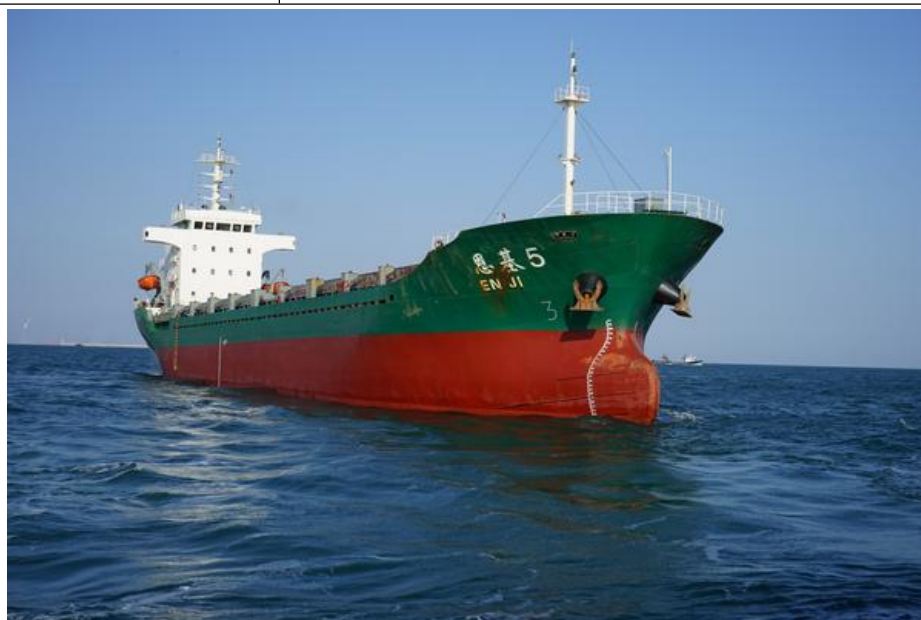
图 1: “恩基 5” 轮

该轮球鼻艏正中及左侧有擦蹭痕迹及部分油漆脱落。

事故导致“恩基 5”轮球鼻艏局部擦痕、部分油漆脱落；“丹
