# 广东东莞 “4·8”“粤东莞货 0868”船 人员落水事故调查报告

报告编制：东莞“4·8”“粤东莞货 0868”船人员落水  
事故调查组

编制时间：2022 年 7 月 7 日

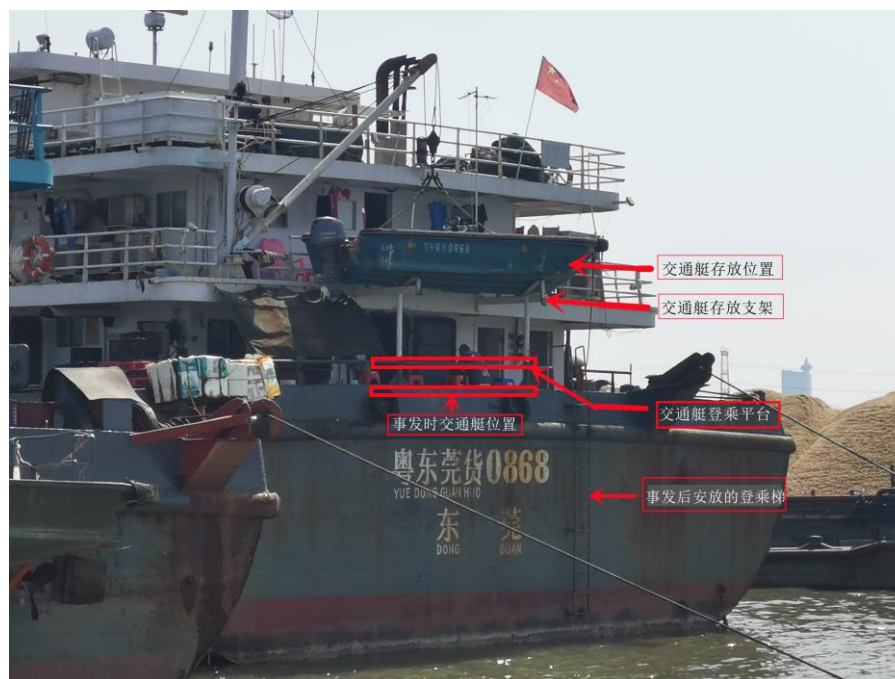
据“粤东莞挂 0868”船的船舶所有人江\*陈述，“粤东莞挂 0868”船一直存放在“粤东莞货 0868”船船尾支架上（如图 4 所示），作为该船的附属交通艇使用。

图 4：交通艇存放及事发位置

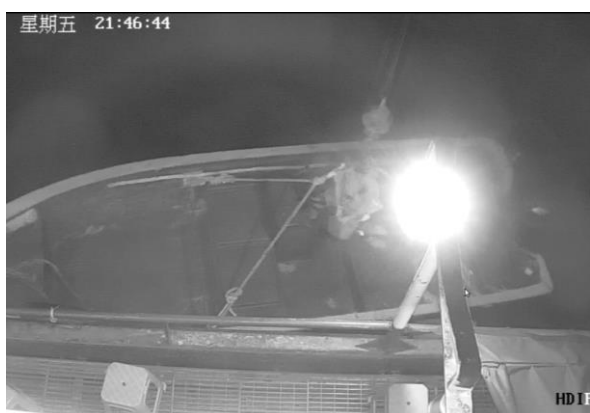
1.视频录像显示，事故发生前，交通艇尾部吊索眼环未完全放进吊钩内，只是挂在钩尖位置，吊钩向尾部倾斜，首、尾部吊索受力不均。交通艇起吊后，艇首向前冲撞大船船体时，

尾部吊索处于松弛状态。尾部吊索眼环在吊钩中位置（如图 8 所示）。

图 8：眼环挂在钩尖部分

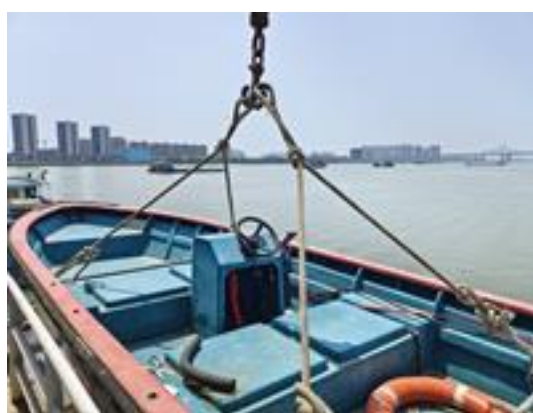
2.现场对异常情况进行模拟吊升试验，在尾部吊索眼环挂在钩尖的情况下，交通艇可以正常吊起，同时，由于前后眼环的受力点不同，吊钩向交通艇的尾部方向倾斜，验证了事发前吊钩发生倾斜的异常情况（如图 9 所示）。

图 9：模拟试验

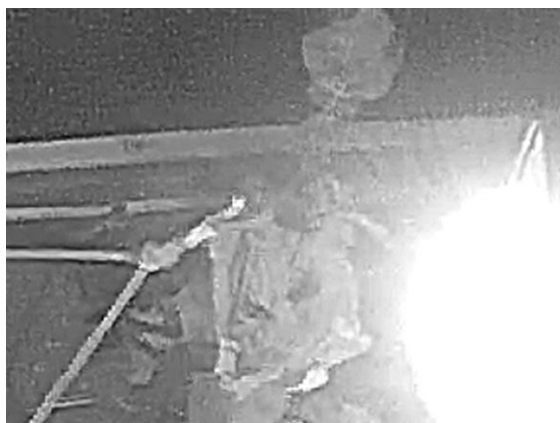
3.通过模拟试验和视频截屏比对,可以认定事发时尾部吊索眼环只是挂在了钩尖位置，由于前后眼环受力点不均衡，导致吊钩向交通艇的尾部方向倾斜(如图 10 所示)。在吊升过程中，交通艇艇首在最后一次和大船船体发生撞击时,艇身过度前移，受到惯性作用，尾部吊索在不受力的情况下，尾部吊索眼环自钩尖处滑脱。

图 10：事发时视频截屏和试验对比

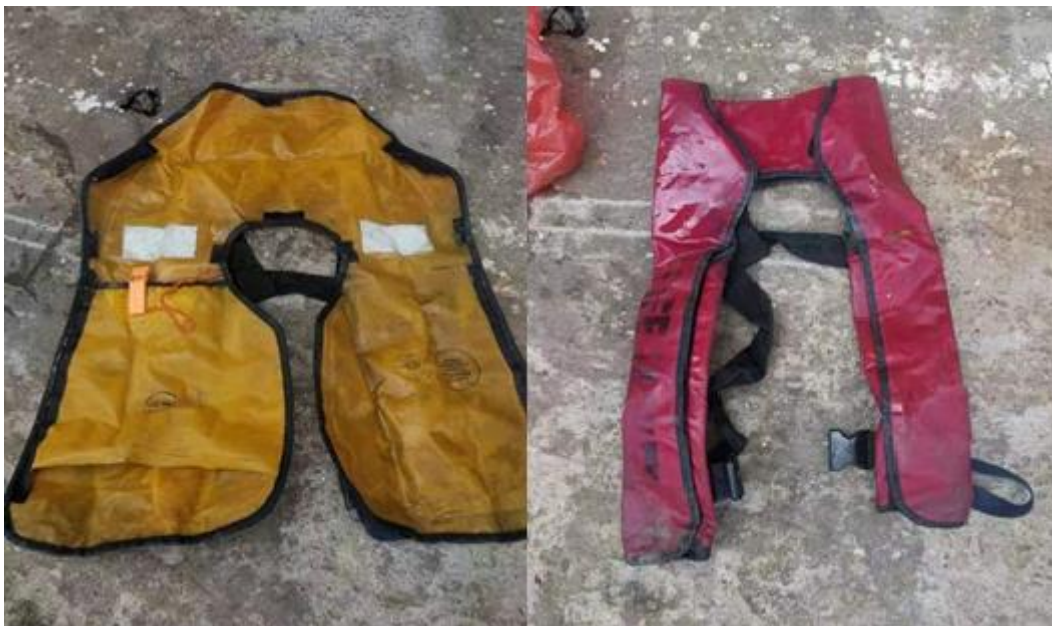
2. 农\*遗体找到时，身上所穿的充气式救生衣没有打开充气。随后，调查人员对农\*所穿的救生衣进行了勘查，发现该救生衣没有充气，生产日期和型号模糊不清，没有压缩充气瓶（如图 11 所示）。

图 11：事发时农\*所穿救生衣

综上所述，农\*所穿的救生衣由于没有压缩充气瓶，在其落水后，救生衣未充气发挥作用，农\*所穿的救生衣失效。

1.090202ISR202201: 建议“粤东莞货 0868”船做好船舶设备日常维护保养工作，加强对救生设备的检查、测试、维护，及时发现存在的安全隐患；加强船上的安全教育培训，督促船员

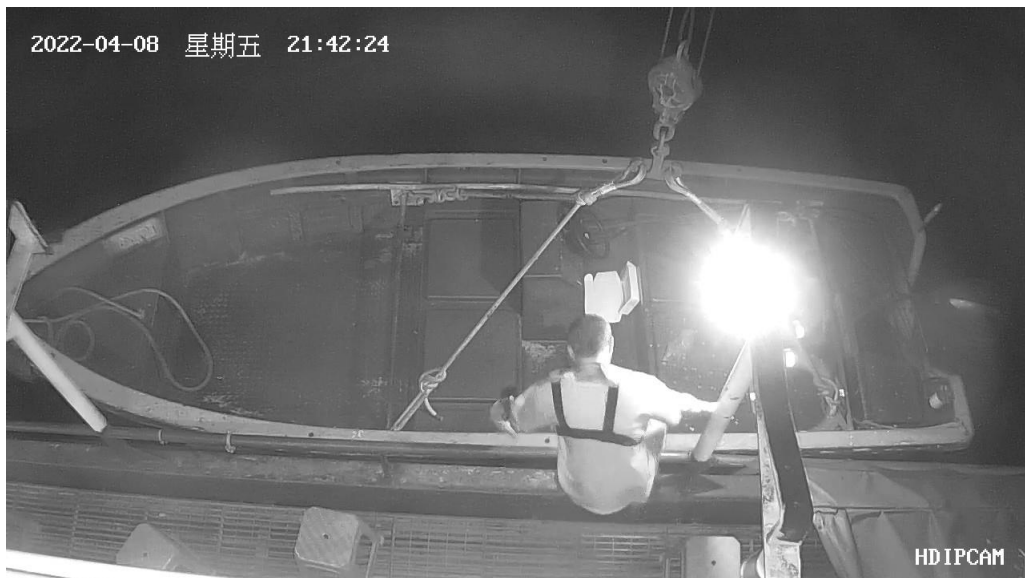
图 12：农\*登上交通艇视频截图

2142时24秒，农\*穿着工作救生衣自船尾登乘平台登上交通艇。（如图12所示）

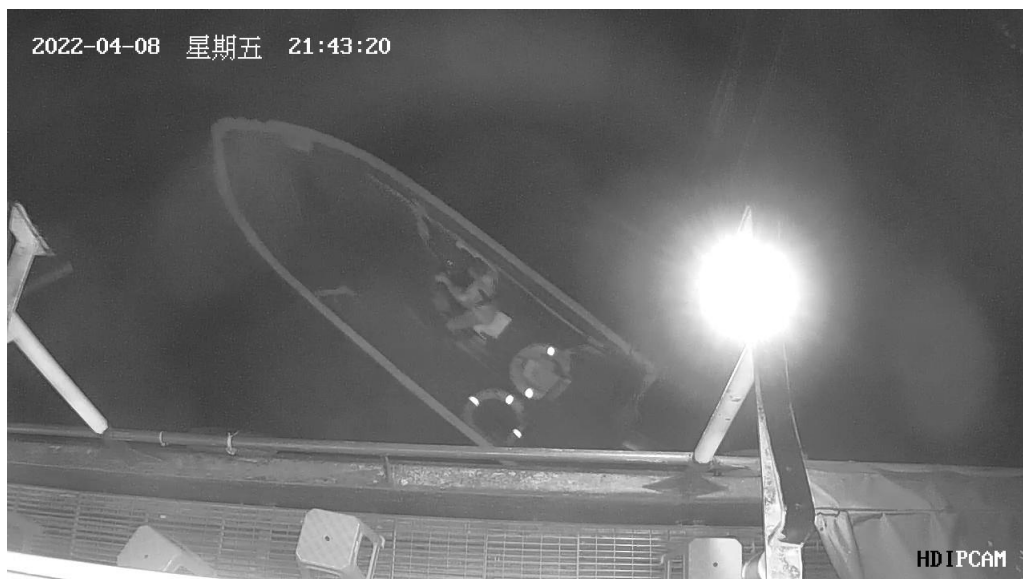
图 13：交通艇驶离大船视频截图

2143 时 20 秒，农\*用艇上的遥控器将交通艇吊降至水面，用对讲机向驾驶台报告后，驾艇前往附近水域的“华盛 003”船取物品。（如图 13 所示）

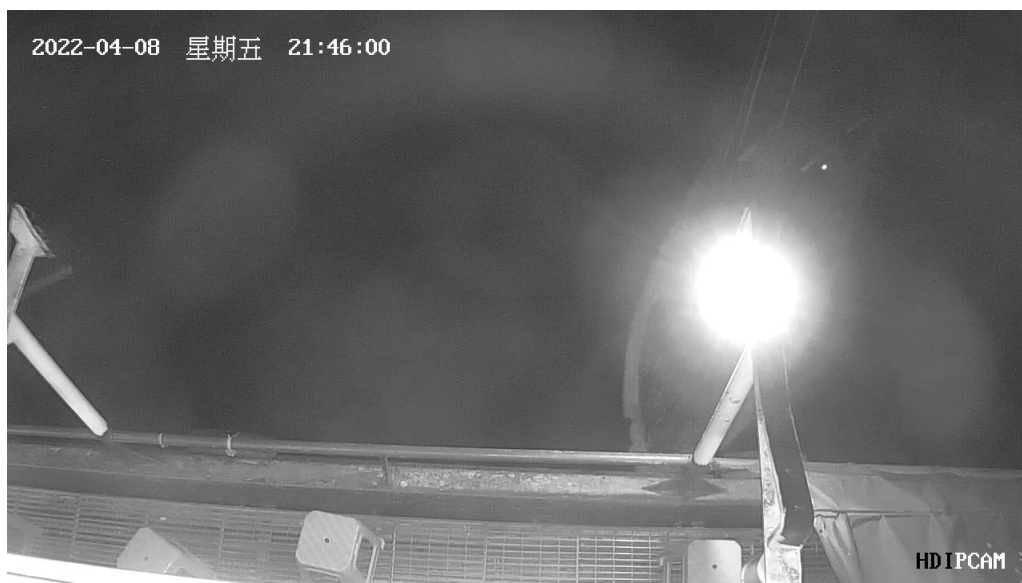
图 14：交通艇返回大船视频截图

2146 时 00 秒，农\*驾驶交通艇返回“粤东莞货 0868”船，用对讲机向驾驶台报告。（如图 14 所示）

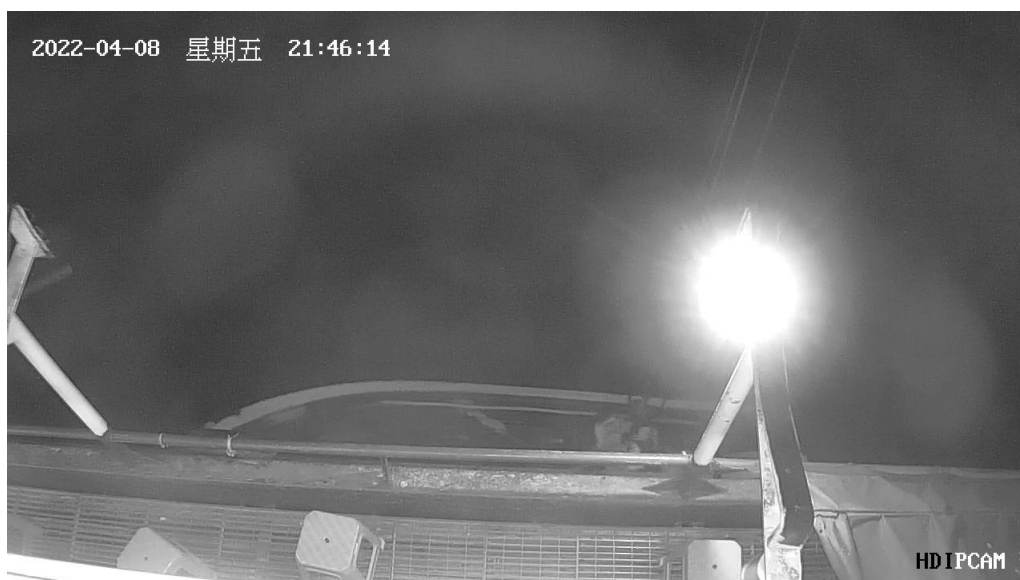
2146 时 14 秒，农\*驾驶交通艇至吊艇钩正下方，抬头看了吊艇钩的位置，然后双手迅速将交通艇首尾部吊索眼环同时挂到吊艇钩。（如图 15 所示）

图 15：农\*将吊索眼环挂到吊艇钩视频截图

农\*未按照体系文件要求进行相关检查，在挂完吊钩后，没有等到艇身平稳就直接坐到驾驶位开始吊艇操作，没能发现吊索眼环未挂进吊钩内这一安全隐患。在吊艇过程中，交通艇因多次碰撞大船船体而导致艇身摆动，农\*一直坐在驾驶位上，没有对吊钩及吊升情况进行观察，没有对落水风险保持足够的戒备。

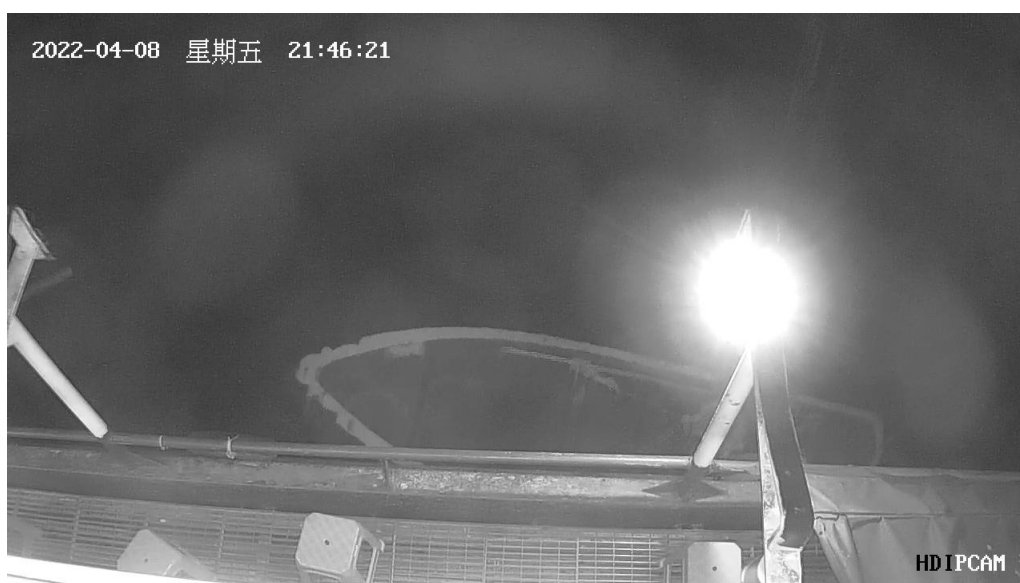
2146 时 21 秒，吊索眼环挂吊艇钩后，农\*用遥控器吊升交通艇，此时受落潮流作用，交通艇已偏离挂钩时的位置。（如图 16 所示）

图 16: 交通艇偏离挂钩时位置开始吊升视频截图

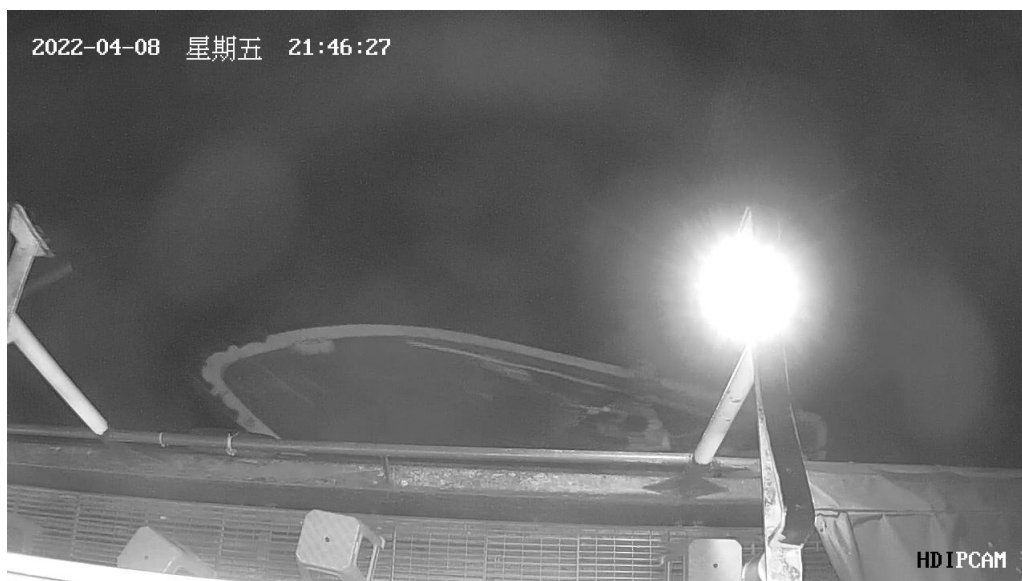
2146 时 27 秒，由于交通艇偏离了挂钩时的位置，在吊升过程中，交通艇受到吊艇索拉力作用向大船靠拢，导致交通艇尾部第一次撞击大船船体。（如图 17 所示）

图 17: 交通艇尾部第一次撞击大船船体视频截图

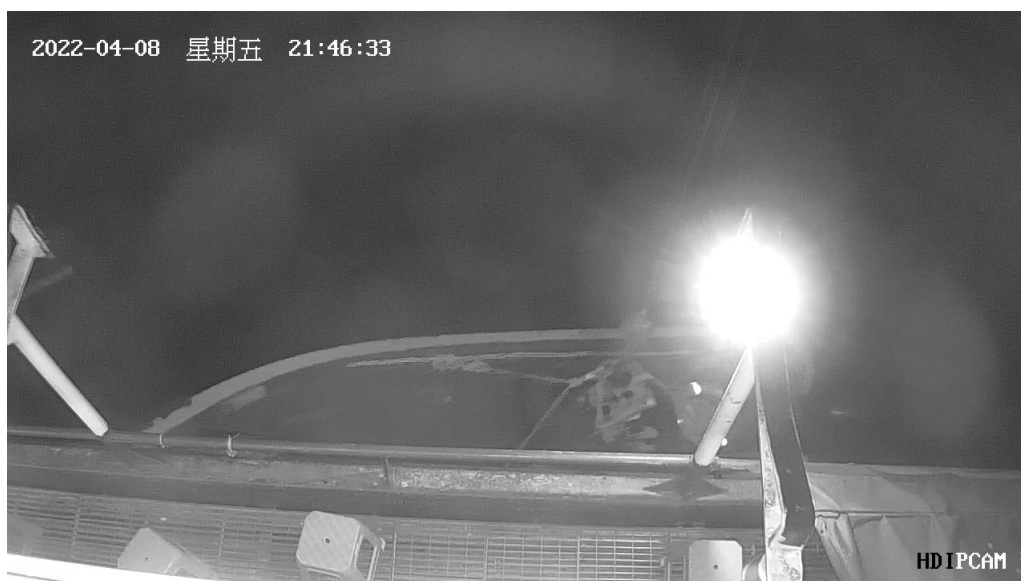
2146 时 33 秒，在吊升过程中，由于尾部撞击大船，交通艇船头开始向左旋转，导致交通艇首部第一次撞击大船。（如图 18 所示）

图 18：交通艇首部第一次撞击大船船体视频截图

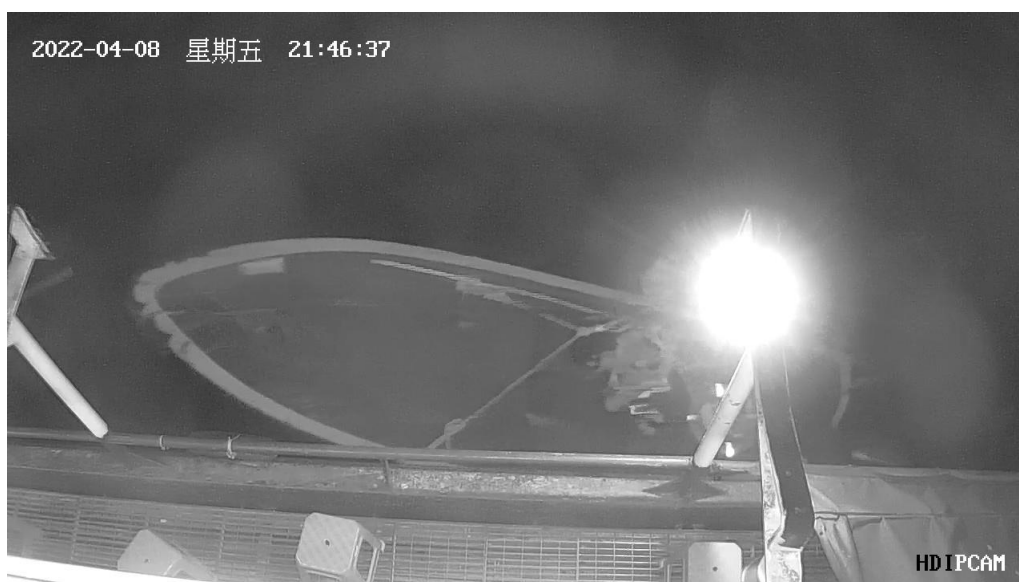
2146 时 37 秒，交通艇吊升过程中，由于交通艇左舷首部与大船碰撞，致使交通艇船头向右快速转动，致使交通艇尾部第二次撞击大船船体。（如图 19 所示）

图 19：交通艇尾部第二次撞击大船船体视频截图

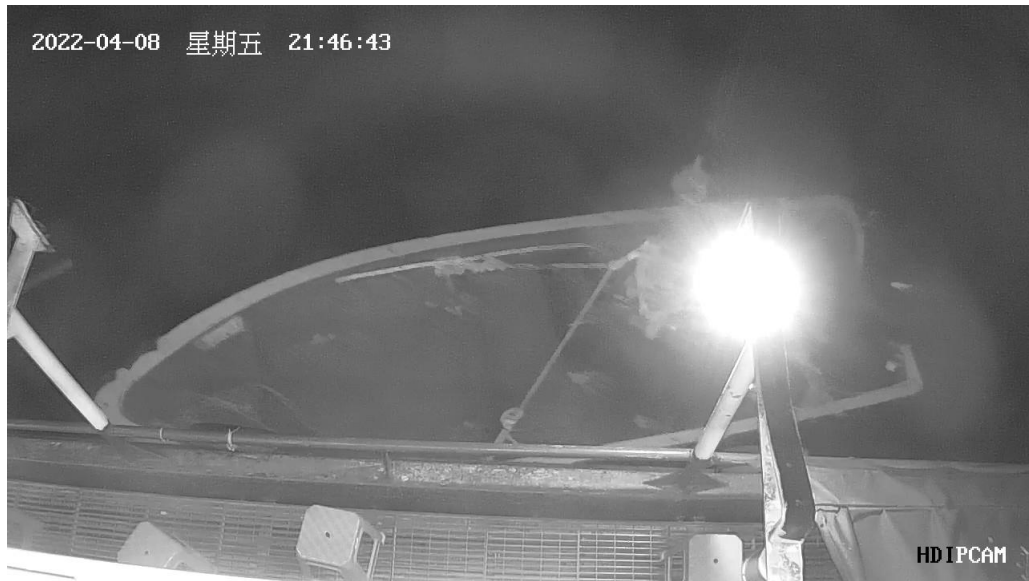
2146 时 43 秒，交通艇以吊艇索为轴线，来回摆动，导致交通艇首部第二次撞击大船船体。（如图 20 所示）

图 20：交通艇首部第二次撞击大船船体视频截图

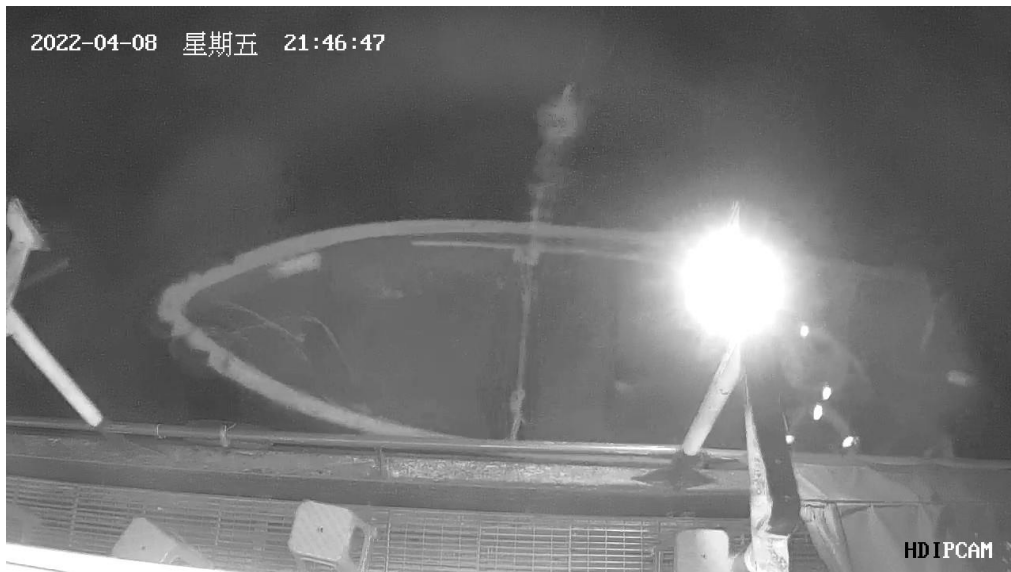
2146 时 47 秒，交通艇接近登乘平台，此时尾部吊索突然脱钩，艇尾往水面坠落，农\*随即落水。（如图 21 所示）

图 21：交通艇尾部吊索脱钩视频截图

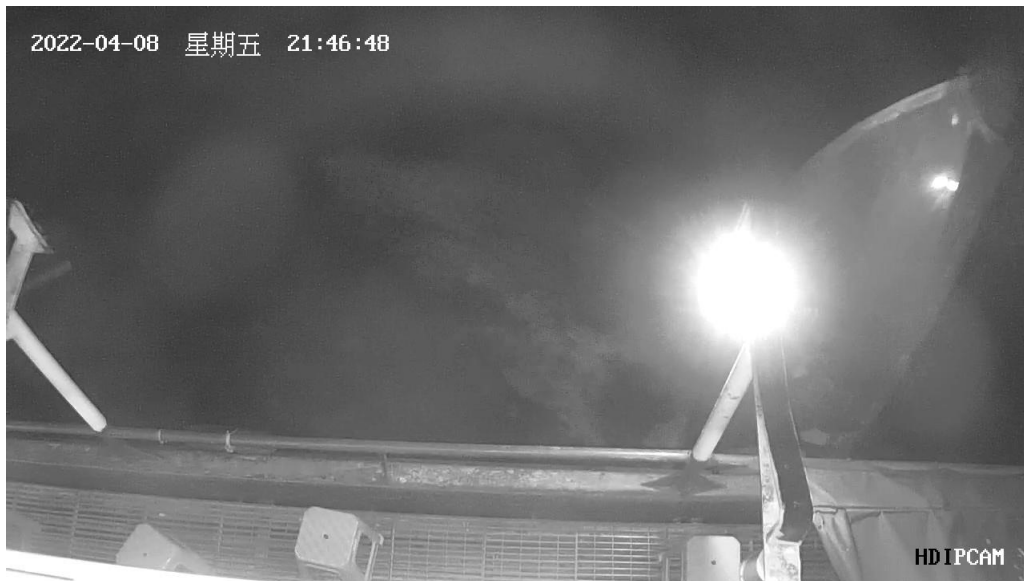
2146 时 48 秒，交通艇尾部吊索脱钩后，交通艇失去平衡，发生剧烈摆动。（如图 22 所示）

图 22：交通艇尾部坠向水面发生剧烈摆动

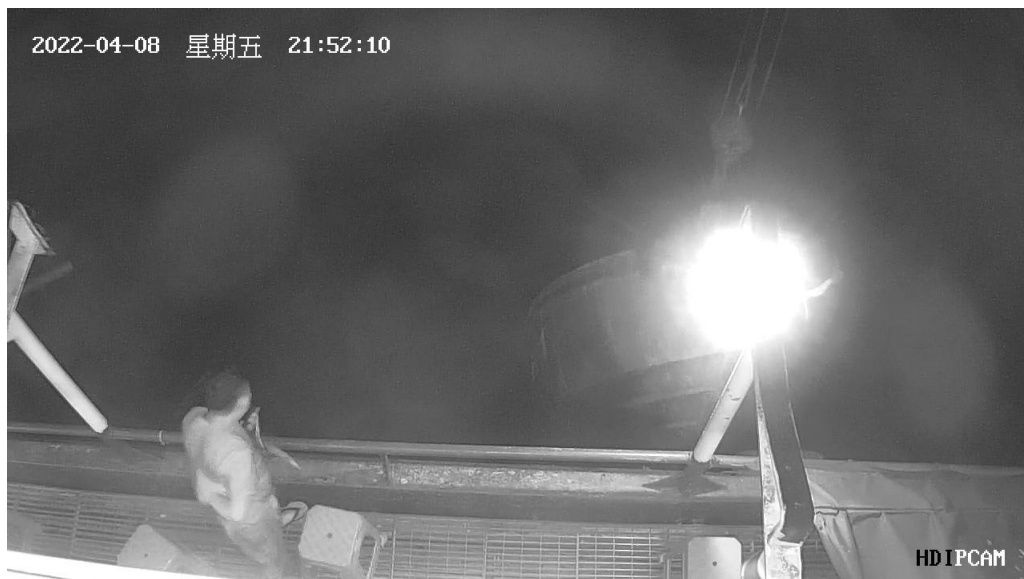
2152 时，第一个现场发现人莫\*\*发现交通艇异常。（如图 23 所示）

图 23：发现交通艇异常
