**大连 “5·8”**  
**“华江 1” 轮与 “冀乐渔 03002” 轮**  
**碰撞事故调查报告**

**辽宁海事局**  
**辽宁省大连市中山区长江路 25 号**

**二零一七年八月**

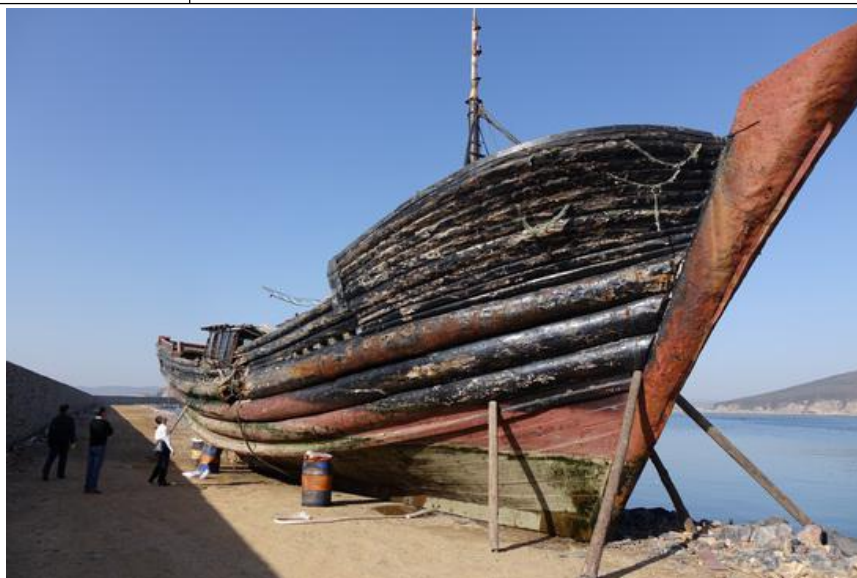
图 3: “冀乐渔 3002” 轮 (打捞扶正后)

(1) “冀乐渔 03002”轮右舷舳前部位舷墙及舷侧外板遭外力撞击破损，船体其余部分未见明显破损；机舱棚及驾驶室整体向左侧倒伏，未发现明显碰撞痕迹，主要导助航设备脱落丢失。

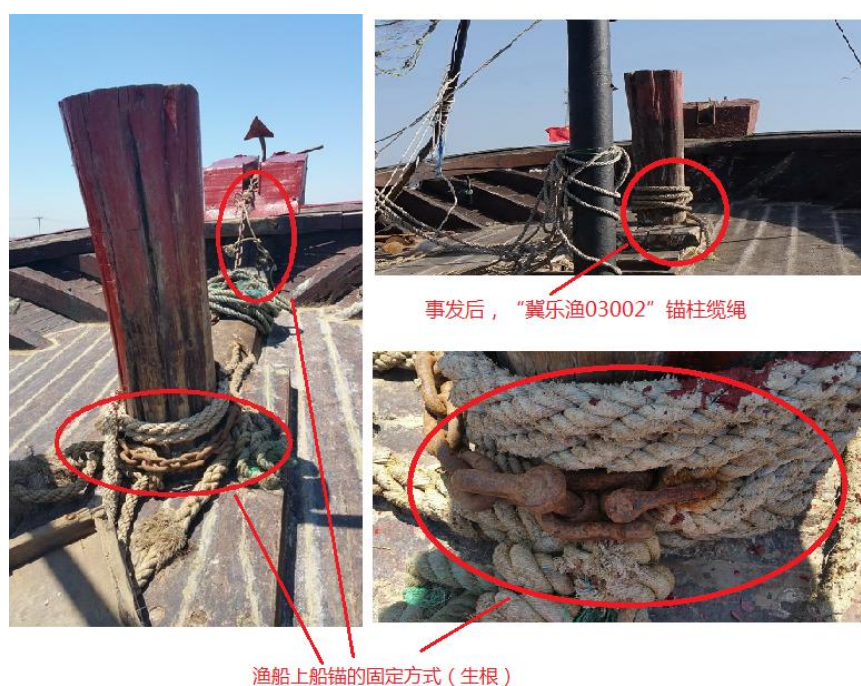
图 5：同型渔船船锚固定方式和“冀乐渔 03002”轮锚柱锚索状态

(2) “冀乐渔 03002”轮同型渔船在收锚后，锚索在船首和锚桩位置均系固收紧。“冀乐渔 03002”轮锚索后端系在锚桩上，前端被切断。（难船被发现时处于锚抓底状态，锚缆被救助人员割断）

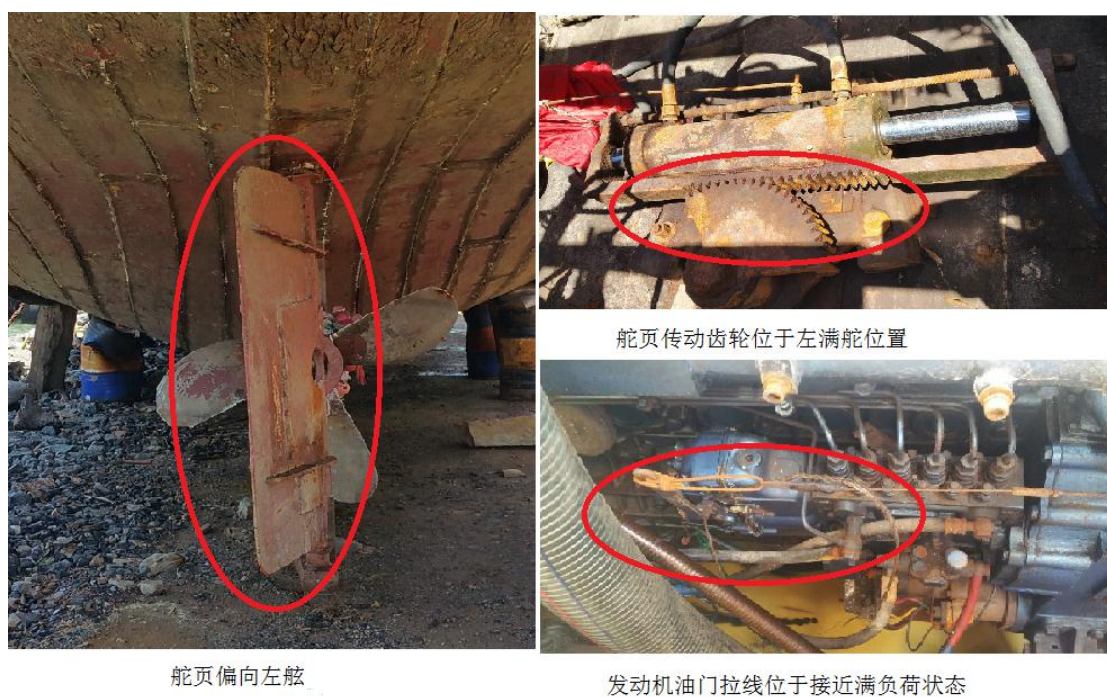
图 6: “冀乐渔 03002” 轮现场勘查照片

（3）“冀乐渔 03002”轮驾驶室配电板主控钥匙处于启动位置，发动机油门拉线位于接近满负荷位置，离合器处于啮合（前进）状态，舵页传动齿轮位于左满舵位置，舵页偏向船舶左舷。

现场勘查发现，该轮发动机油门拉线位于接近满负荷状态；离合器处于啮合（前进）状态；舵页传动齿轮位于左满舵位置；螺旋桨位于接近左满舵位置。据此分析，该轮事发前有应急操作。

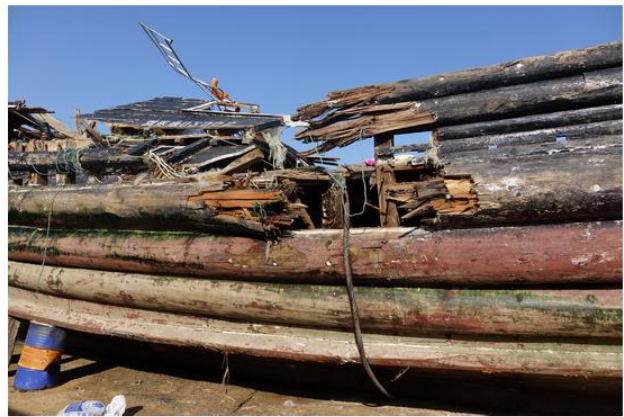
图 7：“华江 1”轮勾住的渔船与“冀乐渔 03002”比对

3. 现场勘查发现,“冀乐渔 03002”轮右舷中前部位舷墙和舷侧外板遭受外力撞击破损,其他部位未发现明显的碰撞痕迹,排除二次碰撞的可能。

4. 比对“华江 1”轮左锚卡住的渔船照片与“冀乐渔 03002”,两船在船体颜色、破损位置、破损形态、船体细节等方面均一致。

“华江1”轮左锚勾住的渔船

“冀乐渔03002”（实船）破损处
