**MAIR030200201702**

# 丹东“9•17”农民自用摩托艇与尾挂机船碰撞 事故调查报告

丹东海事局

二零一七年十二月

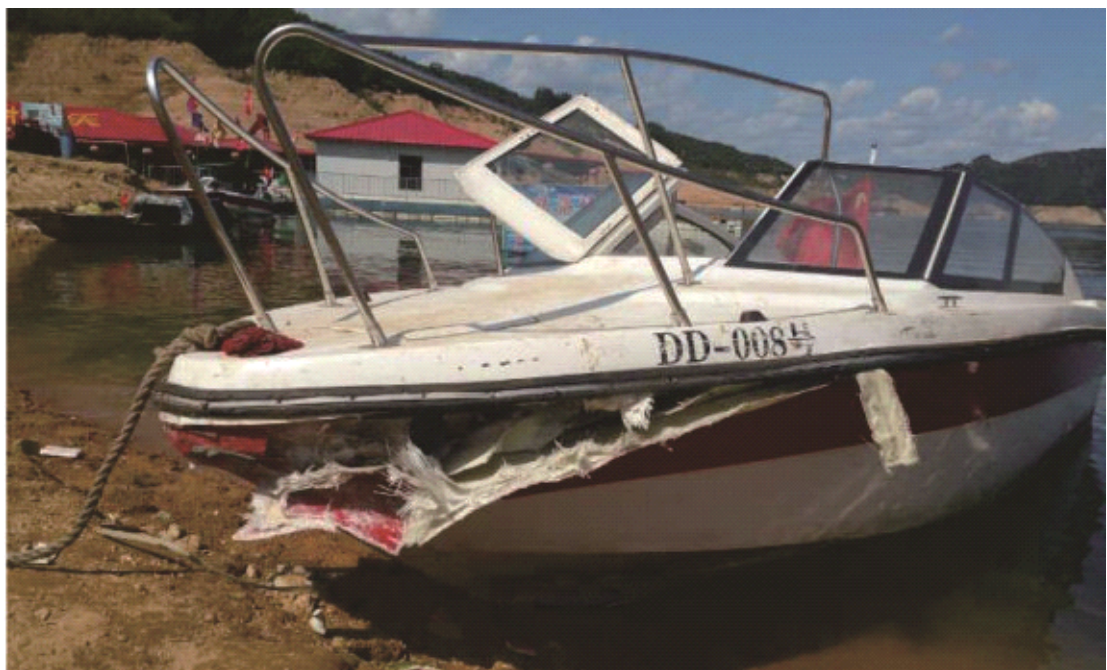
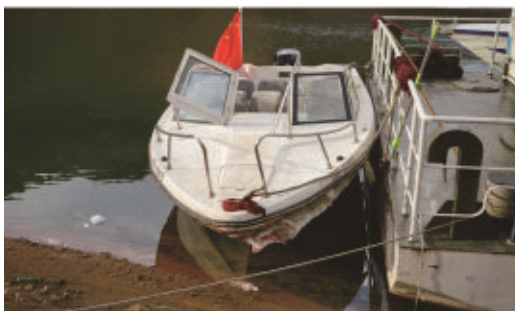
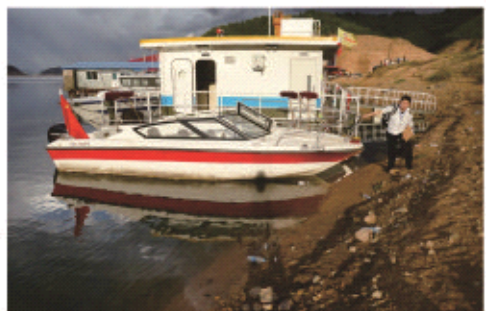
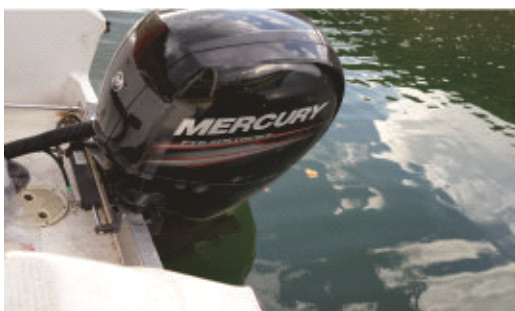
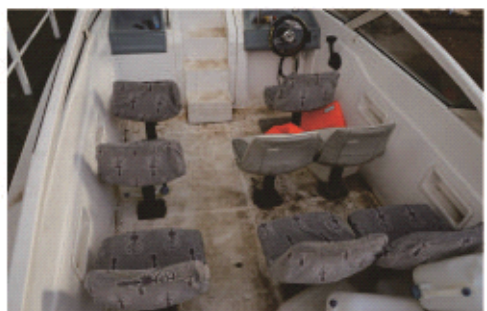
图组 1. 摩托艇

摩托艇船体船首左舷被撞开口长 1.4 米、最深处 30 厘米、最宽处 35 厘米。

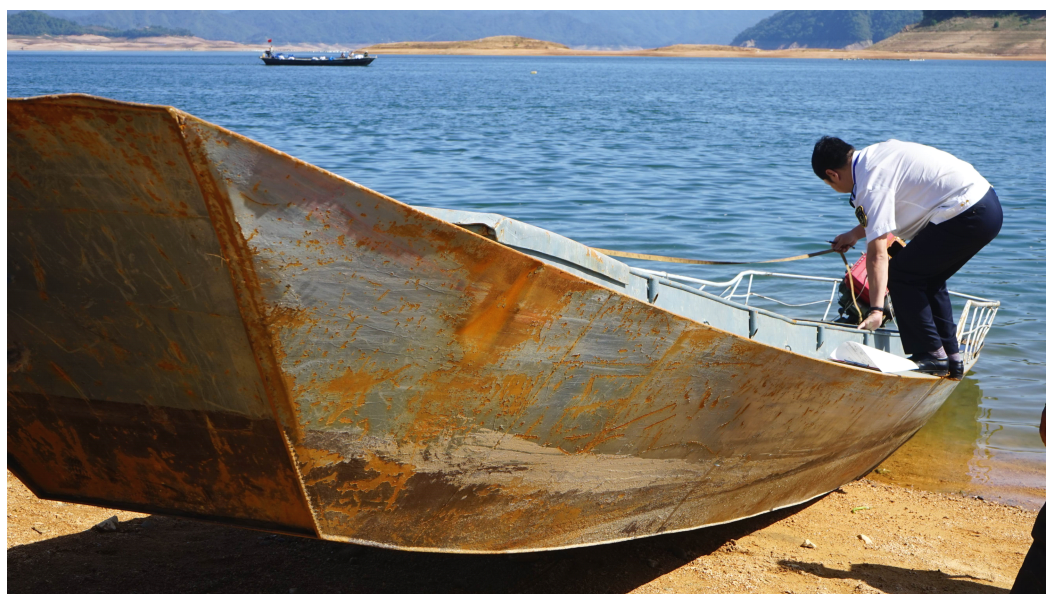
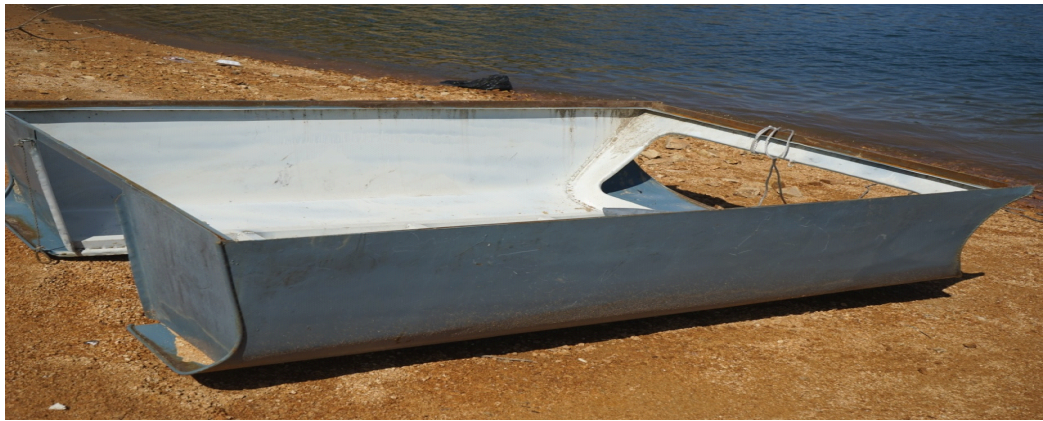
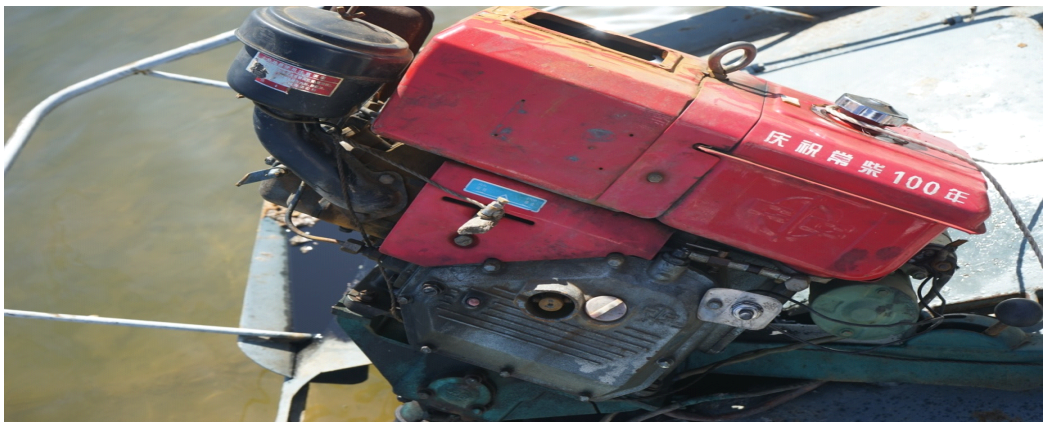
图组 2. 尾挂机船（打捞扶正后，舱室已脱离船体）

尾挂机船左舷前部有碰撞轻微凹陷、油漆被刮蹭、船体粘有玻璃钢材料、主机被淹、船舱室与船体分离。

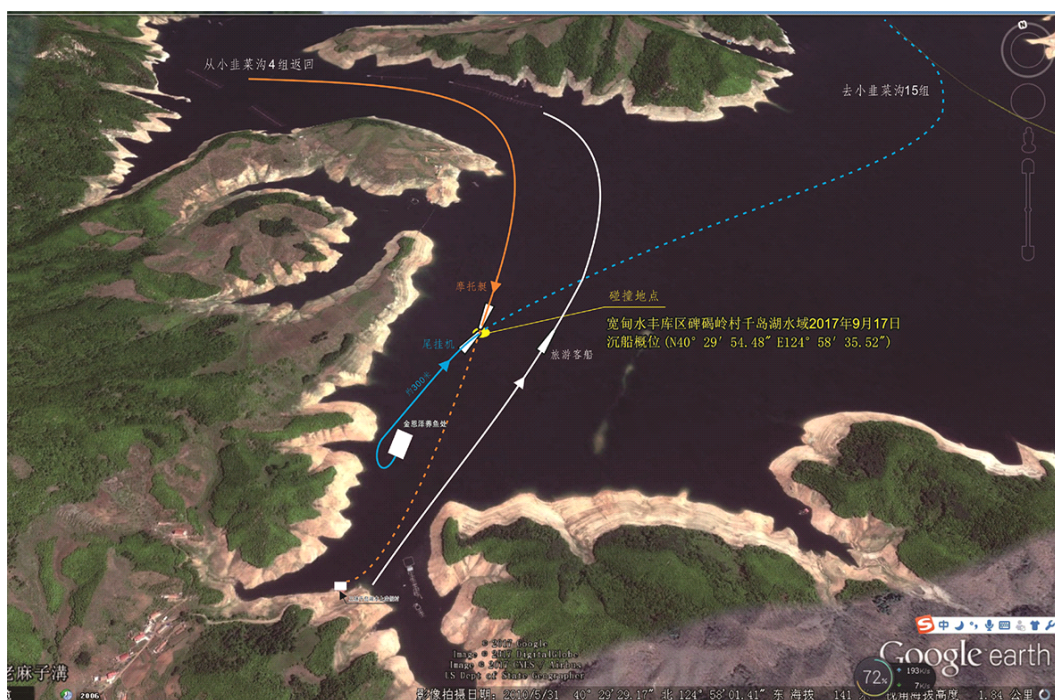
据调查：事发水域为平静水域、非主航道，水深约 30 米，事发时有 1 艘客船在附近经过、对涉事两船航行不构成影响。当时通航环境情况如下图。

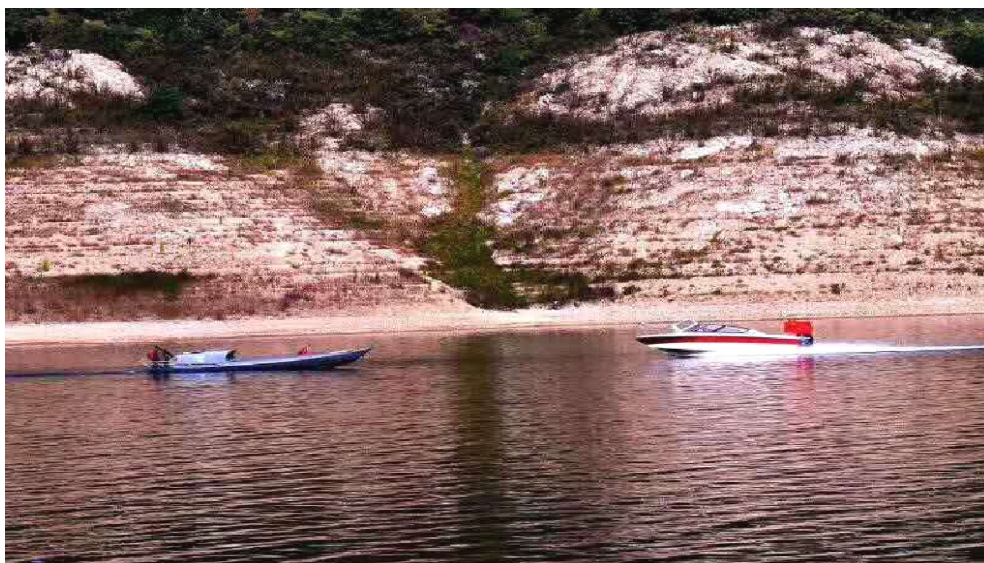
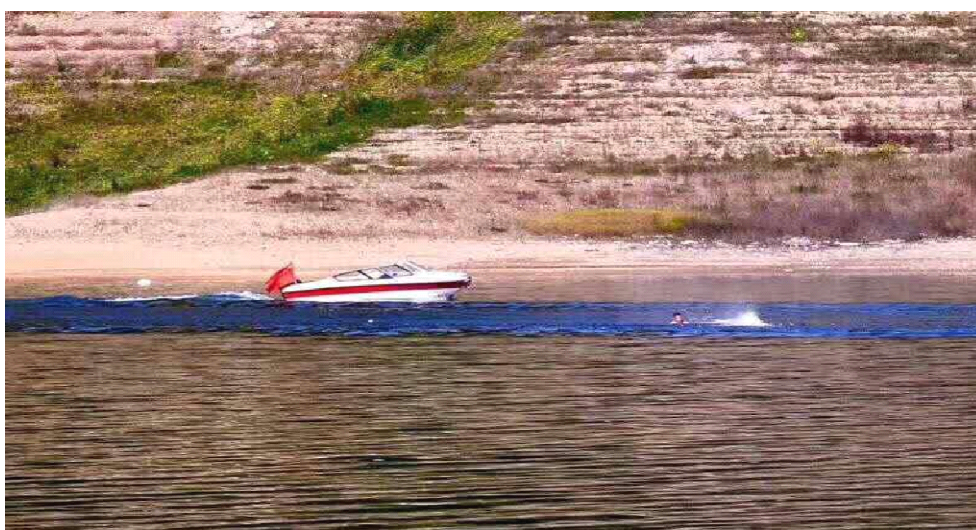
事发时尾挂机船以约 4 千米/小时的船速行驶，其距摩托艇约 200 米远时，发现摩托艇从左侧方向朝其高速驶来，尾挂机船驾驶员挥手并呼喊示意摩托艇进行避让，但效果不明显，摩托艇并未转向或减速，后随着两船更加接近（相距 50 余米处）时，尾挂机船驾驶员慌乱中采取了小角度左转向，该船船首左舷与摩托艇船首左舷相撞，该船当即翻沉，船上 4 人全部落水，落水不久后明海平、白锡波 2 人自行游出水面获救，另外 2 人随该船沉

入江底死亡。

事故导致摩托艇船体船首左舷被撞开口；尾挂机船翻沉、2人死亡；事故直接经济损失约 1.5 万元人民币。

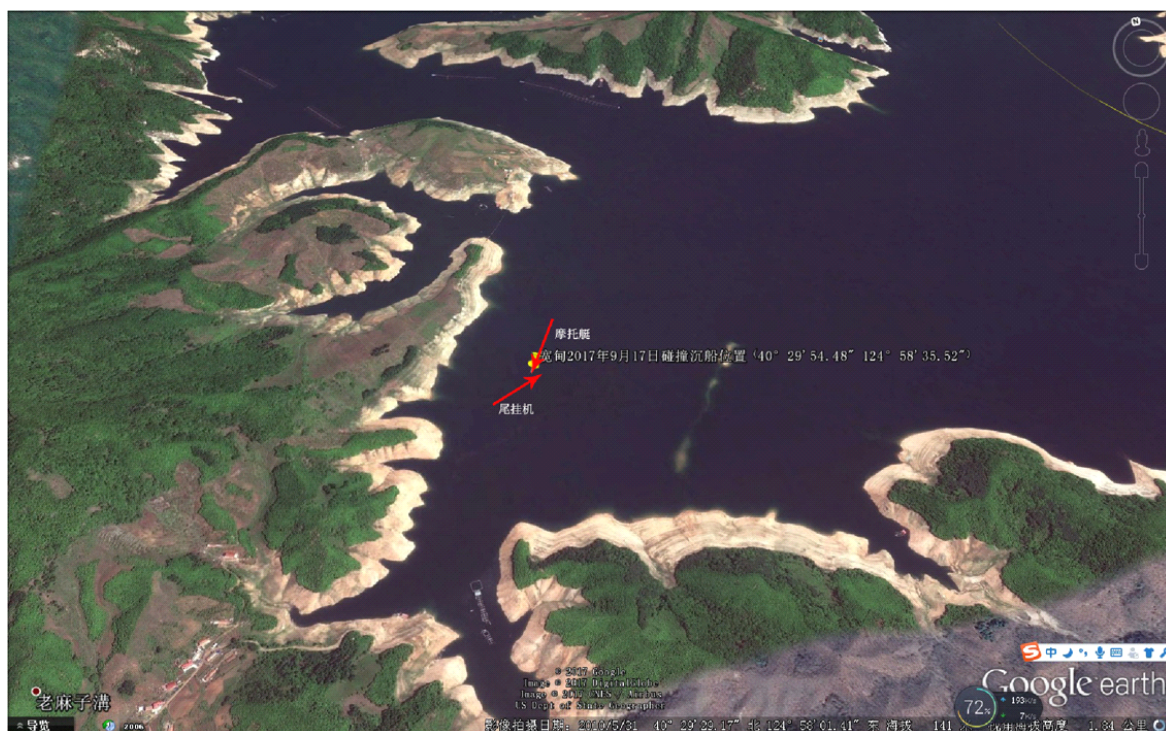
### 碰撞示意图

事发时摩托艇高速行驶，其距尾挂机船约 100 米远时，即发现尾挂机船在其航线的正前方由右向左行驶，并自认为尾挂机船会保向保速行驶，摩托艇欲从尾挂机船的船尾驶过，后随着两船更加接近（相距 50 余米处）时，尾挂机船采取了小角度左转向，摩托艇随即采取了右转向和减速的避让措施，但为时已晚，该艇船首左舷与尾挂机船船首左舷相撞，造成尾挂机船翻沉。
