# 福州“5·16”“鸿鹏”与“皖霍邱 1819” 碰撞事故调查报告

编制单位：福建海事局

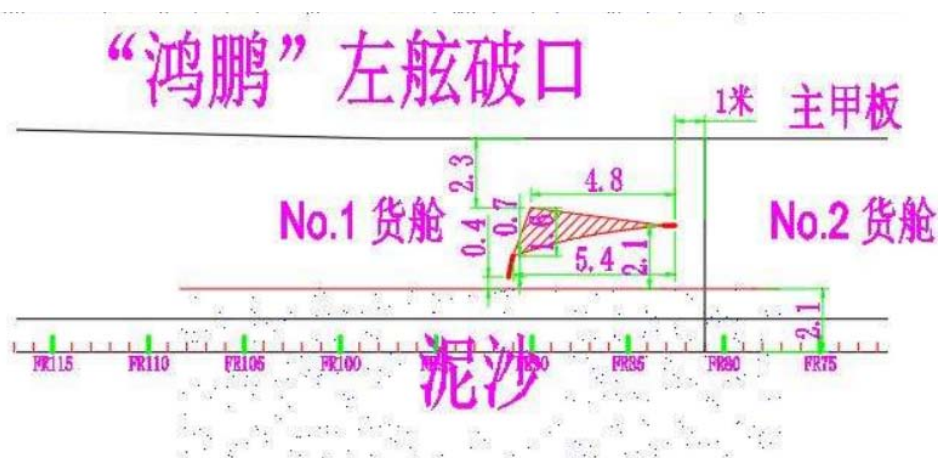
图 1：“鸿鹏”轮左舷破口示意图

沉船破损情况：船体左舷第一货舱后舱壁往前的 Fr82 至 Fr92 之间，海床上约 2 米的位置，有一个上边长约 4.8 米，下边长约 5.4 米，前边最高处约 1.6 米的不规则破口，前面破口下端有一条长约 0.7 米的斜裂缝，裂缝底端离海床约 0.4 米，破口最高点离主甲板约 2.3 米；第一货舱后部左舷甲板边的挡浪板破损。

根据前述有关证据，认定“鸿鹏”轮碰撞部位为左舷第一货舱后舱壁往前的 Fr82 至 Fr92 之间位置，“皖霍邱 1819”轮碰撞部位为球鼻艏右侧。

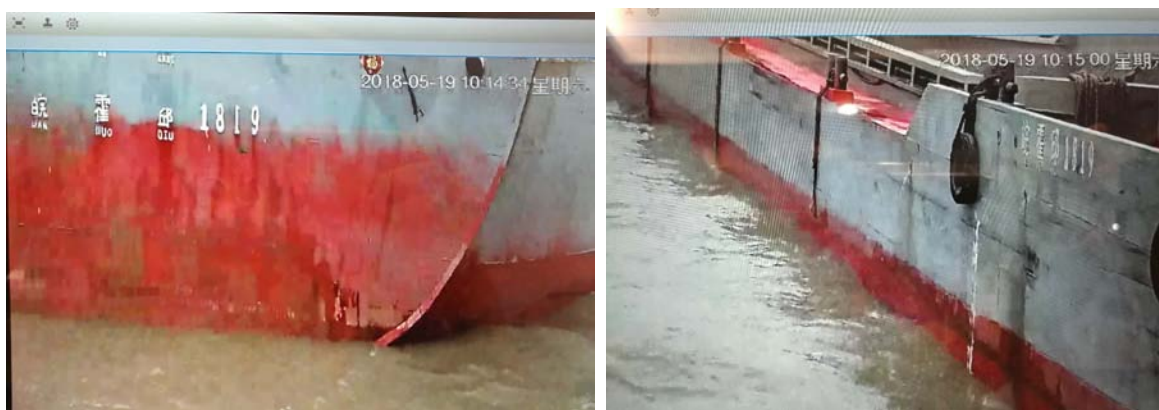
图 2、图 3：“海巡 06832” CCTV 录像截图

19 日 0905 时，肇事船驶入常熟白茆沙锚地抛锚。1014 时，江苏海事局“海巡 06832”与肇事船会遇。调取“海巡 06832”CCTV 监控录像对比发现，肇事船外观特征与此前获取信息一致，并获知肇事船船名为“皖霍邱 1819”。

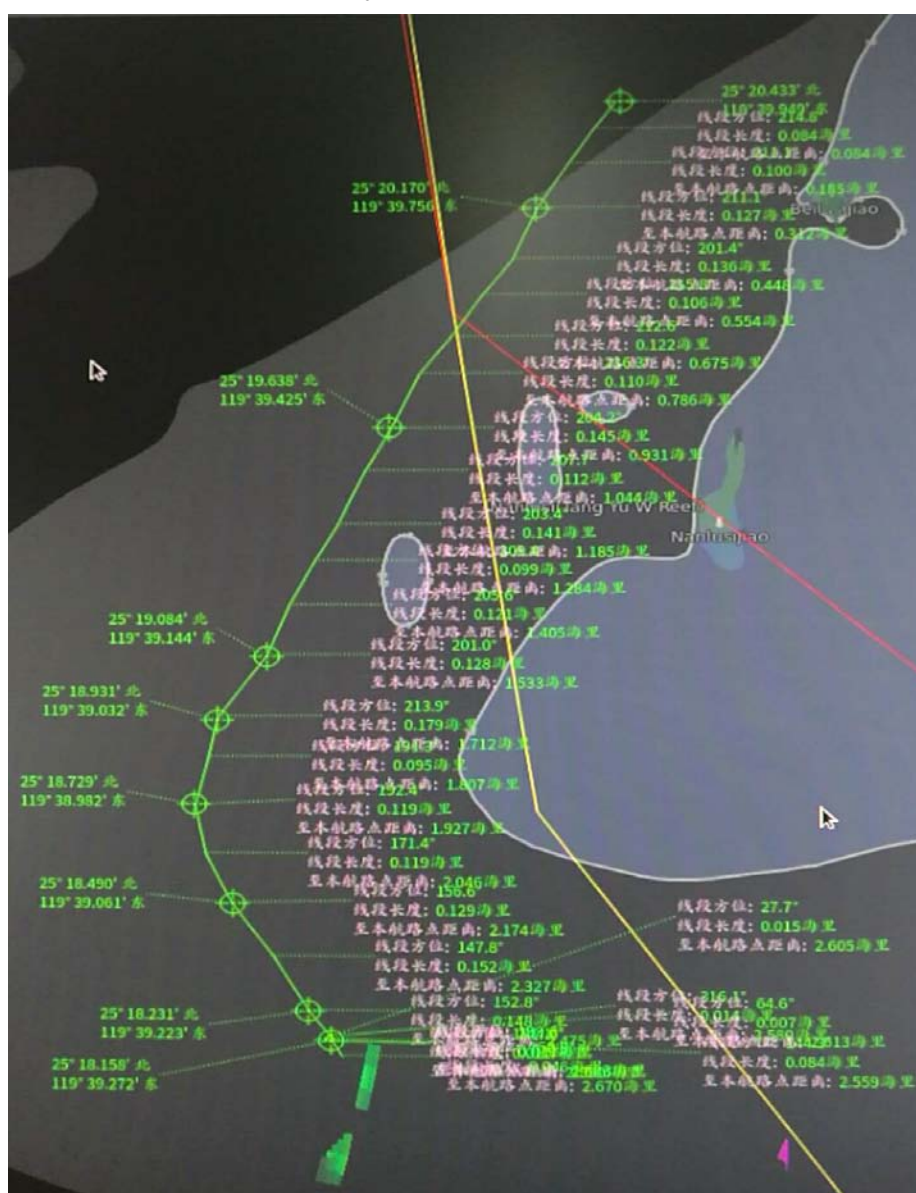
图 4：双方船舶雷达回波记录

根据事故双方船舶雷达回波记录，0348 时两船雷达回波重合，认定双方船舶碰撞时间为 2018 年 5 月 16 日 0348 时，对应碰撞地点为 25°18'.139N/119°39'.307E。双方船员询问笔录与上述情况基本相符。

0343 时，该轮船位  $25^{\circ}18'.729\text{N}/119^{\circ}38'.982\text{E}$ ，此时距离“皖霍邱 1819”轮 0.66 海里，大副指挥值班水手向左转向，船头对着兴化 2#红浮航行。受流压影响，该轮航迹向约 171.4 度，航速约 7 节。转向过程中大副通过雷达观测到“皖霍邱 1819”轮，但未采取避让行动。

0345 时，该轮船位  $25^{\circ}18'.490\text{N}/119^{\circ}39'.061\text{E}$ ，此时距离“皖霍邱 1819”轮 0.4 海里，真航向约 190 度，航迹向 156.6 度，航速 8-9 节。

0347 时，该轮船位  $25^{\circ}18'.231\text{N}/119^{\circ}39'.223\text{E}$ ，此时距离“皖霍邱 1819”轮 0.12 海里，大副指令值班水手右满舵避让对方船舶。

0348 时，该轮船位  $25^{\circ}18'.139\text{N}/119^{\circ}39'.307\text{E}$ ，该轮与“皖霍邱 1819”轮发生碰撞。随后船长林某春上驾驶台，按警报铃通知全船人员；大副郭某牌到主甲板查看进水情况，发现本船已经开始下沉。

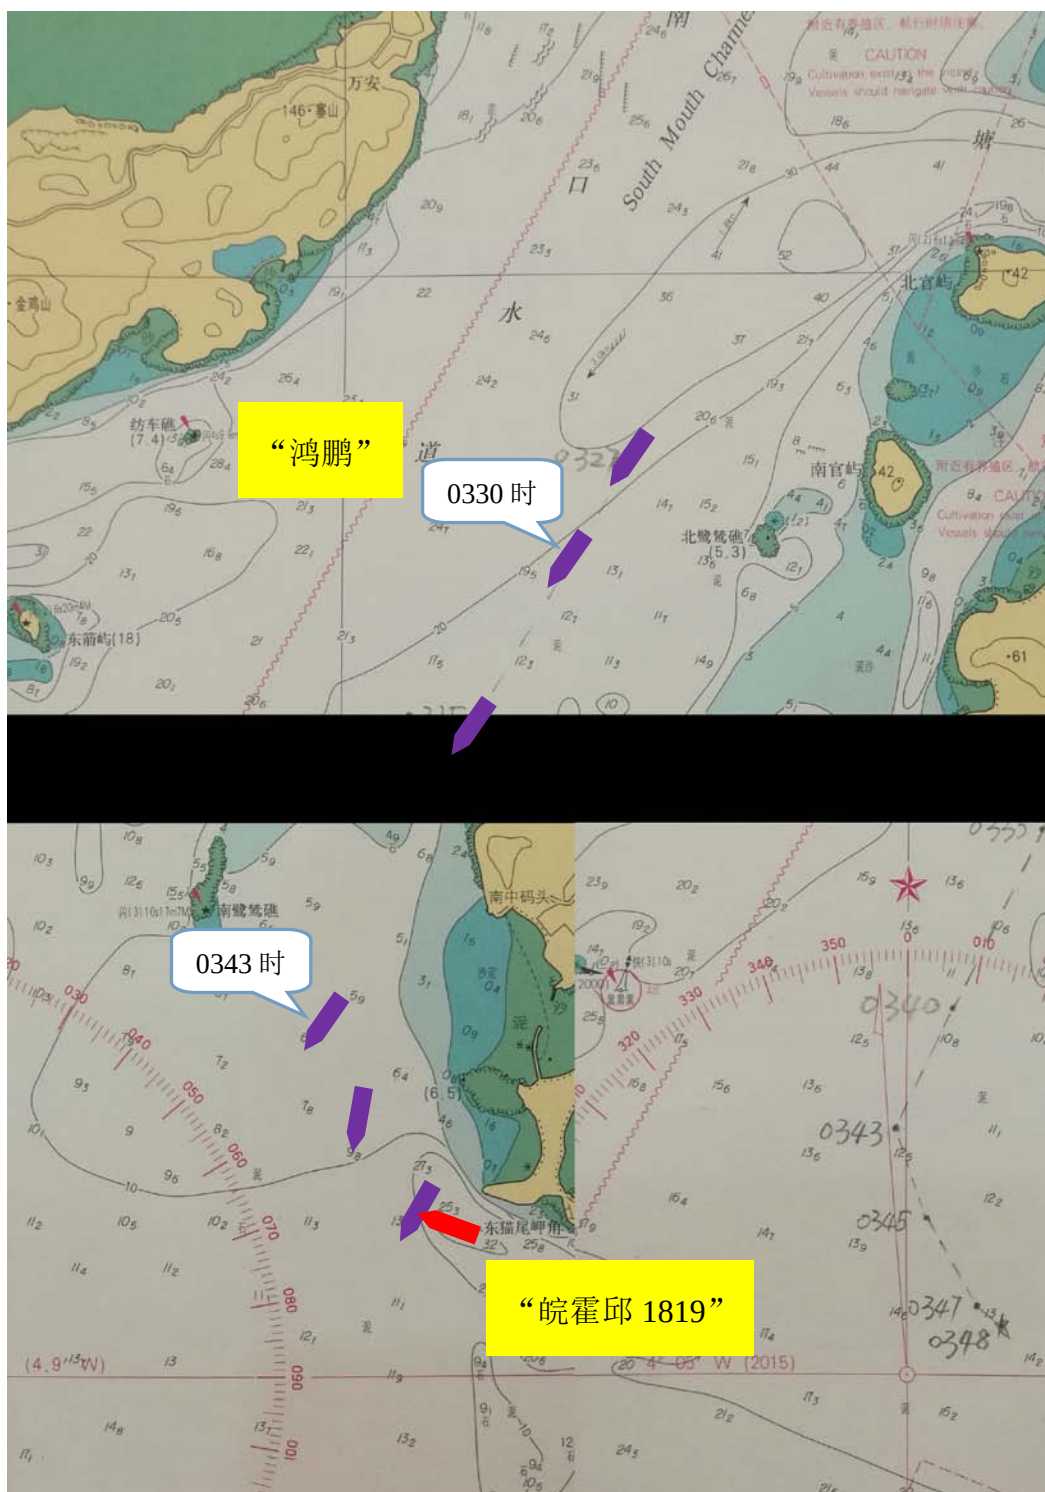
图 5：碰撞示意图

碰撞前“皖霍邱 1819”轮船艏向约 290 度，“鸿鹏”轮真航向约 190 度，“鸿鹏”轮采取右满舵避让不及即发生碰撞，认定两船碰撞角度约 80-90 度。双方船员询问笔录与上述情况基本相符。
