# 肇庆“9·27”“粤南江口货 3388”船沉没事故调查报告

2015 年 9 月 27 日 0410 时许，郁南县南港航运公司所属“粤南江口货 3388”船在封开西江大桥上游水域靠泊“万祥 88”工程船受载河沙过程中翻沉，造成 2 人死亡、1 人受伤，直接经济损失约 104 万元，构成水上交通一般事故。

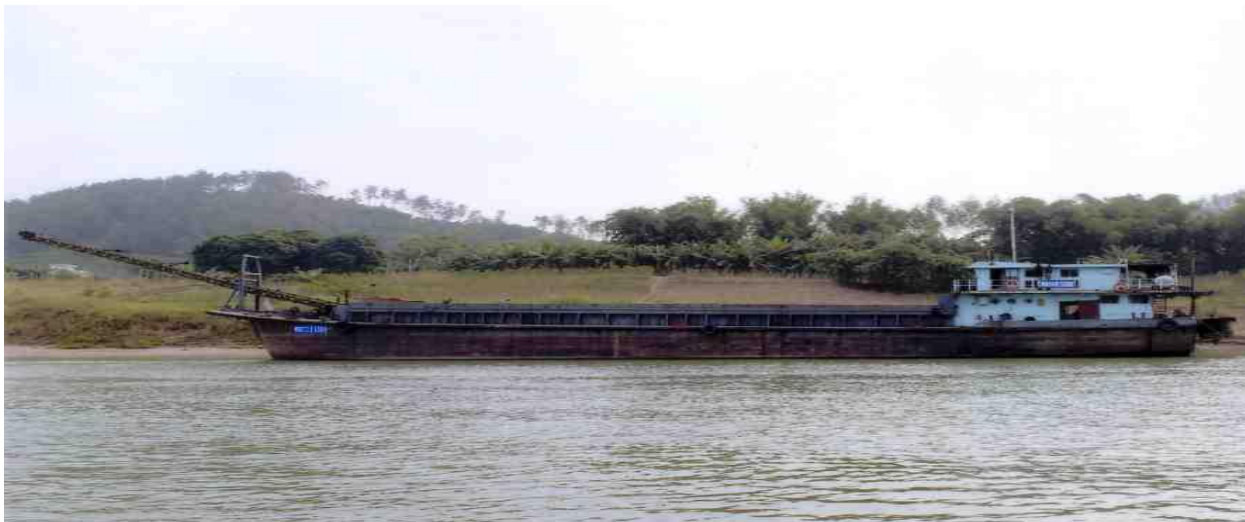
（“粤南江口货 3388”船正面照）

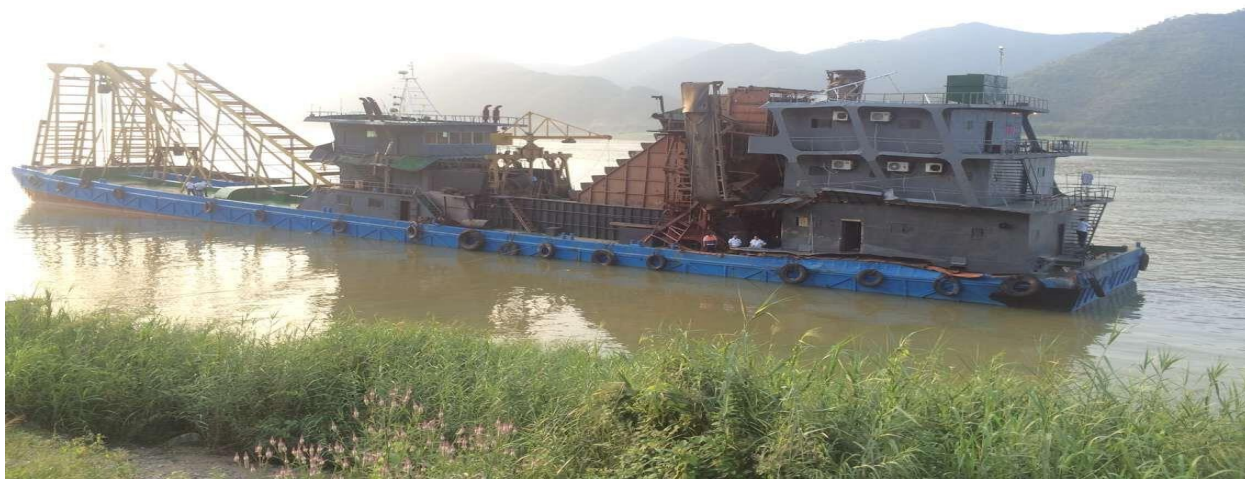
“万祥 88” 船船体外观照片

（1）“万祥 88”船左舷艏部空舱舱口围板破损变形以及左舷船舳向后 5 米处附近系缆桩损坏与“粤南江口货 3388”船船艏输送带架臂扭曲变形吻合。

（2）“万祥 88”船左舷船舳向前 2.4 米处舷墙内侧有破损变形，向后 5 米处有粤南江口货 3388 船绞缆设备和一条麻缆。

（3）“万祥 88”船左舷由船艏向前 15 米有“粤南江口货 3388”船货舱围板顶缘面板，长约 10 米，左舷舷墙由船艏向前 5 米段向内凹陷破损。
