# 南海“6·13”“YM MUTUALITY”轮 与“闽诏渔 60969”船碰撞事故调查报告

编制单位：广州海事局

编制时间：2021 年 10 月 18 日

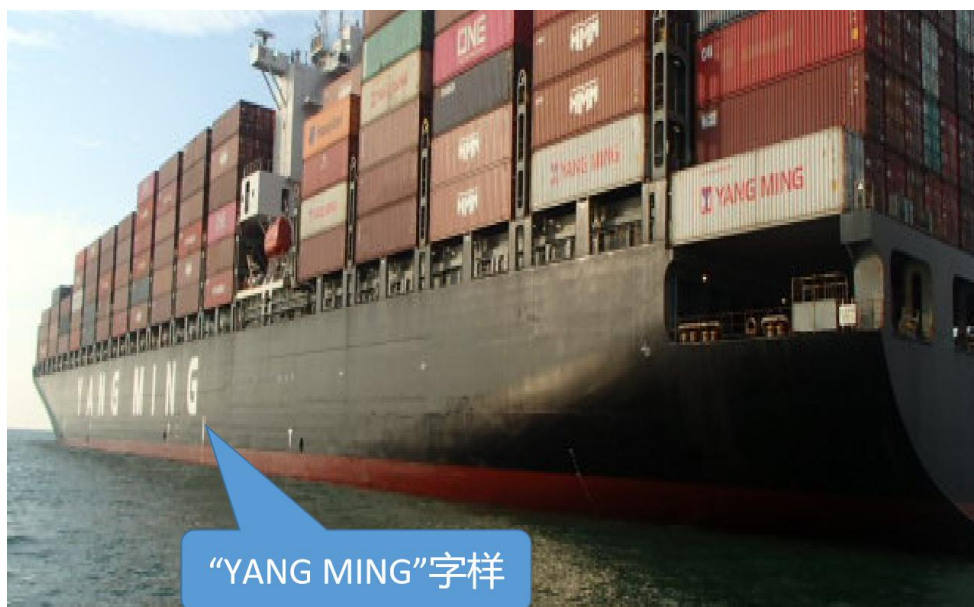
图 3：“YM MUTUALITY” 轮船体图片

“闽诏渔60969”船船员看到的肇事船为集装箱船以及船体显示字样，与“YM MUTUALITY”轮为集装箱以及船体左舷船壳显示的“YANG MING”字样相吻合。

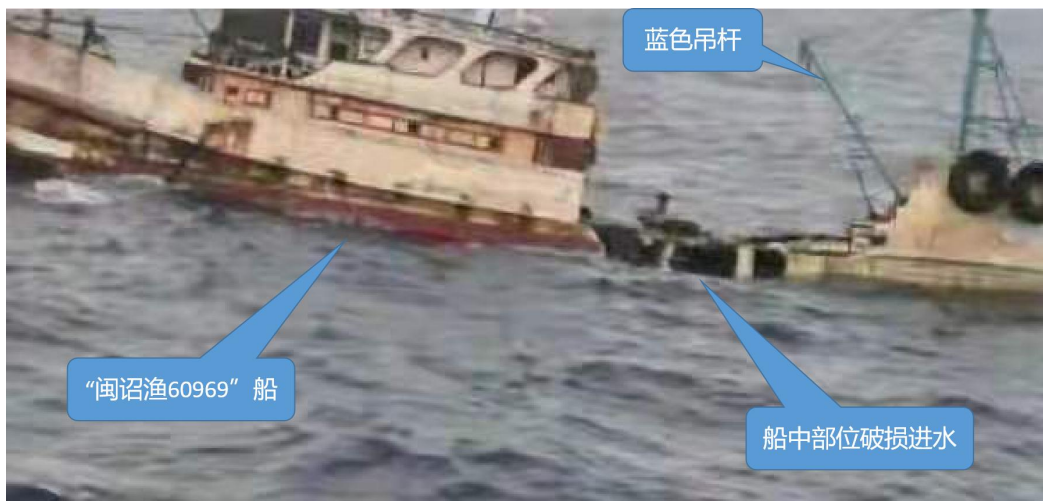
图 4：弃船后“闽诏渔 60969”船船员拍摄的本船图片

“闽诏渔 60969” 船弃船后，船员拍摄到的图片中可以看到“闽诏渔 60969” 船右舷中部位置破损进水，左倾，船舶随时有沉没的危险。

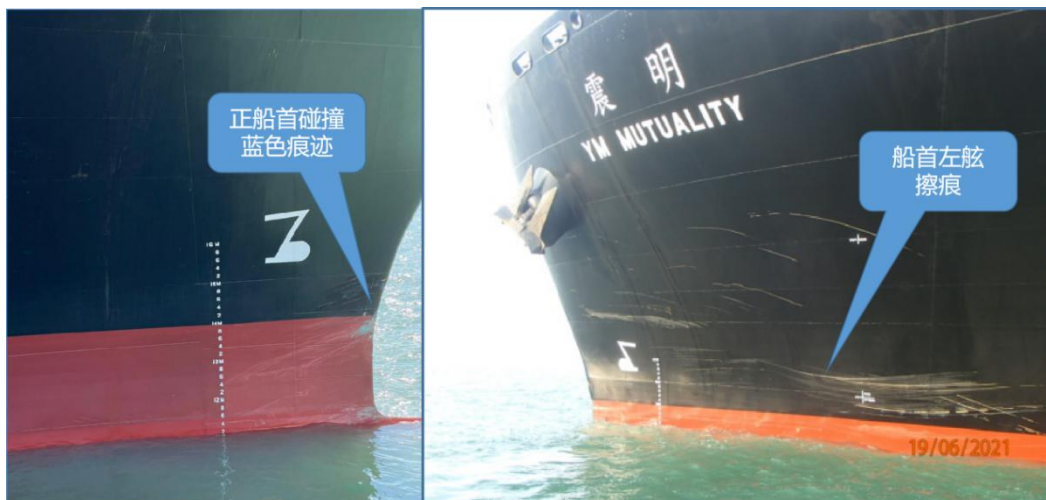
图 5：“YM MUTUALITY”轮事故后图片

3. “YM MUTUALITY” 轮正船首及左舷有新鲜刮擦痕迹，且船首油漆痕迹与“闽诏渔 60969” 船甲板吊杆及水线上船壳油漆颜色相一致。

“YM MUTUALITY” 轮提供的船体外观图片显示，该船球鼻艏正上方有天蓝色碰撞痕迹，左舷艏部有多处不同程度的新鲜擦痕。其中，天蓝色油漆与“闽诏渔 60969” 船甲板吊杆天蓝色相一致；左舷艏部白色擦痕与“闽诏渔 60969” 船水线上船壳颜色相一致。

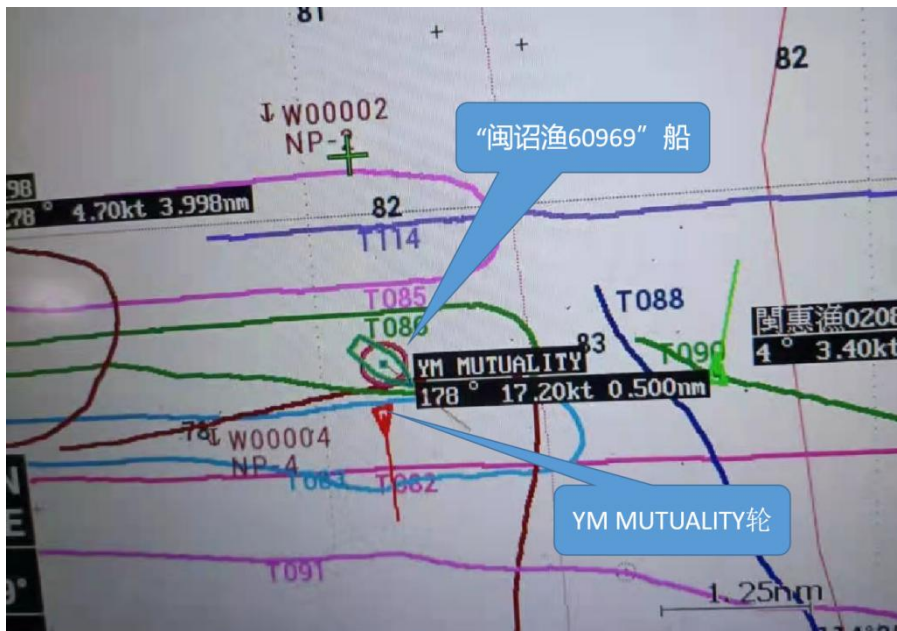
图 6：“闽诏渔 60969” 船船员拍摄的电子海图照片

4. 事故发生后“闽诏渔 60969”船船员拍摄本船电子海图机的照片显示，“YM MUTUALITY”轮驶过渔船所在位置。

事故发生后，“闽诏渔 60969”船船长通知船员拍摄本船电子海图的照片，照片中显示有“YM MUTUALITY”轮刚从渔船所在位置驶过。

约 0327 时，“YM MUTUALITY”轮船位为  $20^{\circ} 58.623' N / 114^{\circ} 20.558' E$ ，考虑到“闽诏渔 60969”船船员所拍摄到的电子海图图片为事故发生后所拍，图片中的显示的船位与事故发生时的船位存在一定差异，本报告认定约 0327 时“YM MUTUALITY”轮船位即为事故发生地点。

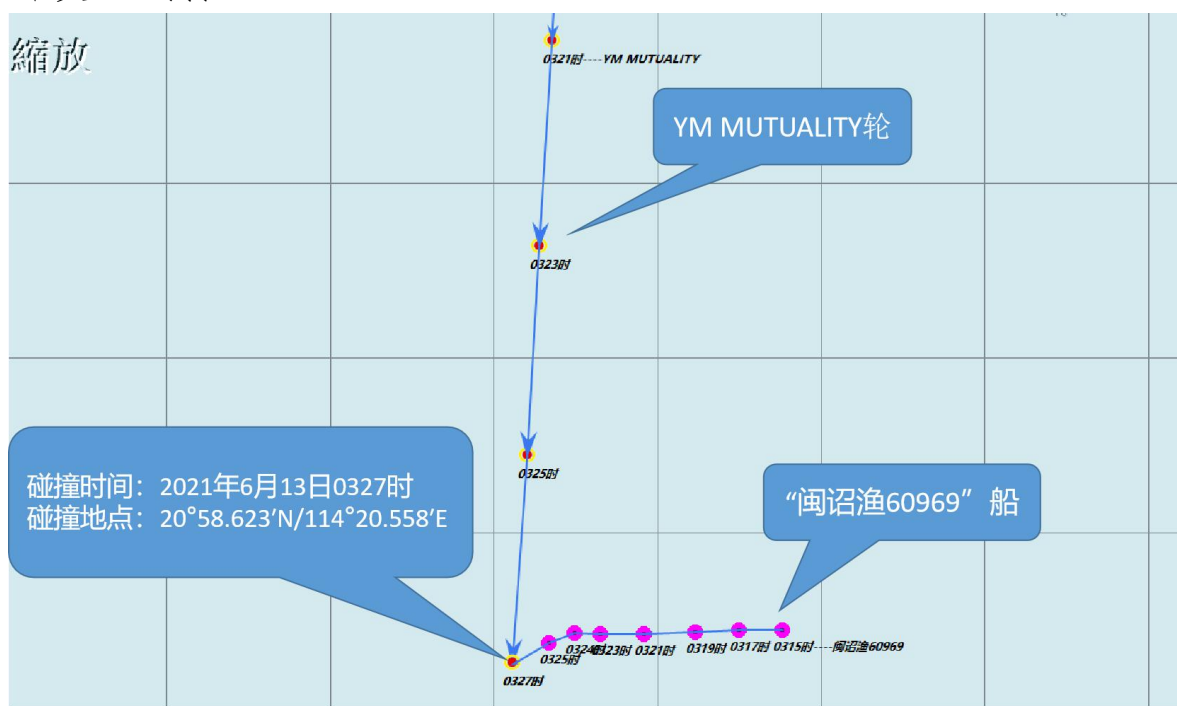
图 7：航行经过图

约 0327 时，该轮船位  $20^{\circ} 58.623' N/114^{\circ} 20.558' E$ ，该轮先采取“左舵 20”后“右舵 30”，航向由  $184^{\circ}$  调整至  $177^{\circ}$  再调整回原航向，航速 17.7 节，该轮正船首与“闽诏渔 60969”船右舷中部发生碰撞，随后船首左舷与“闽诏渔 60969”船发生刮擦。

约 0327 时，“闽诏渔 60969” 船右舷中部与 “YM MUTUALITY” 轮正船首发生碰撞，随后该船右舷与 “YM MUTUALITY” 轮左舷艏部发生刮擦。
