## 珠海“8·30”邓某祥所属的船舶触碰他人致死事故 调查报告

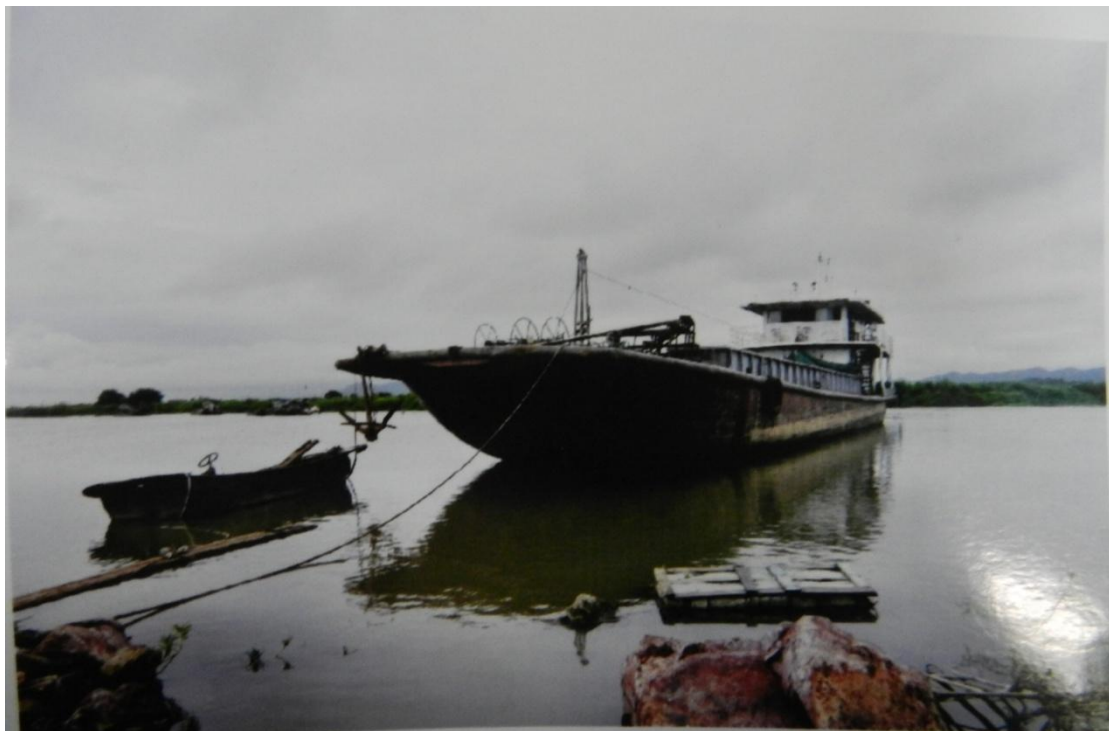
大门口水道南岸正对定湾八路路口处停泊一艘柴油机动货船，船头朝东。该货船为铁壳船，长约 30 米，宽约 4 米，船身无标记船号，货船上安装广西英山柴油机厂生产的“6135ca”型高速柴油机，机号为“880798”。船上的舵机为上海茂荣兴达渔业机械厂制造的“MX100-16”型液压舵机，舵机编号为“MX16040052”。货船上的货舱空置，无装载货物。经勘查，在船头靠左侧船舷处发现一处油漆剥落现象，船头上方船舷粘有泥沙，左侧船舷靠船头部位有一块 12cm × 14cm 的凹陷痕迹。在距船头 3.8 米处的左侧船舷上，悬挂一个黑色的汽车轮胎外胎，轮胎的外侧面粘附有泥沙，轮胎的上方标明有四道白色的擦刮痕迹。

图 1：船舶现场照片（翻拍金湾案审大队档案照片）

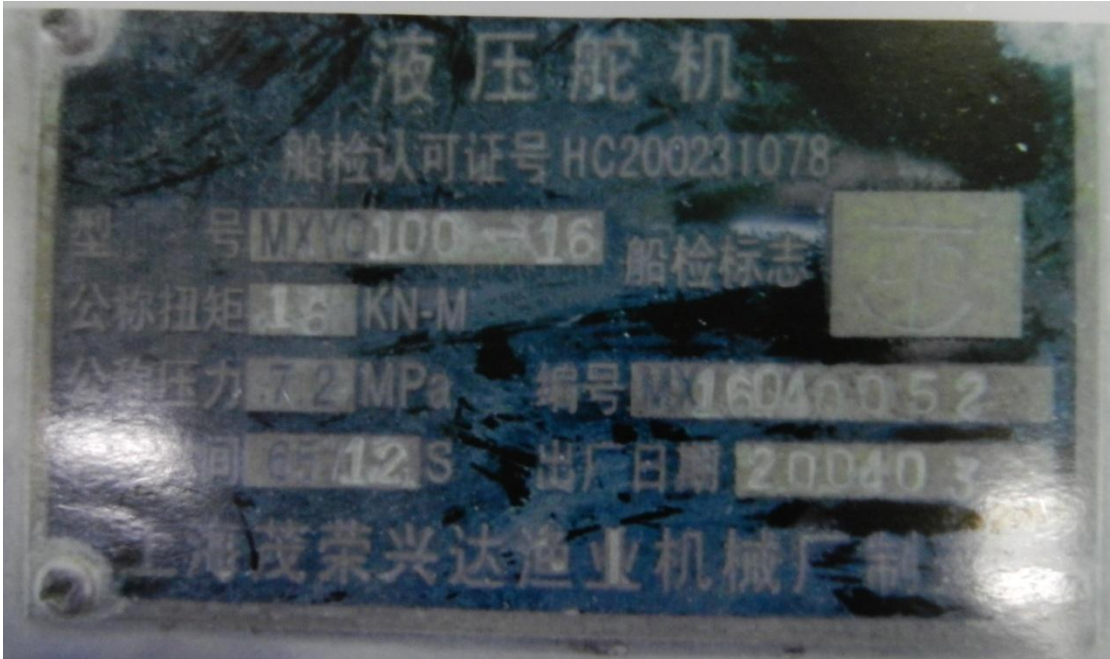
2) “粤韶关货 0752” 轮主操舵装置为兴化市顺风船舶机械厂制造的 XSF90-16 型液压舵机，现场勘验船舶的舵机为上海茂荣兴达渔业机械厂制造的 “MXVD100-16” 型液压舵机；

图 2：事故船舶液压舵机铭牌照片（翻拍金湾案审大队档案照片）

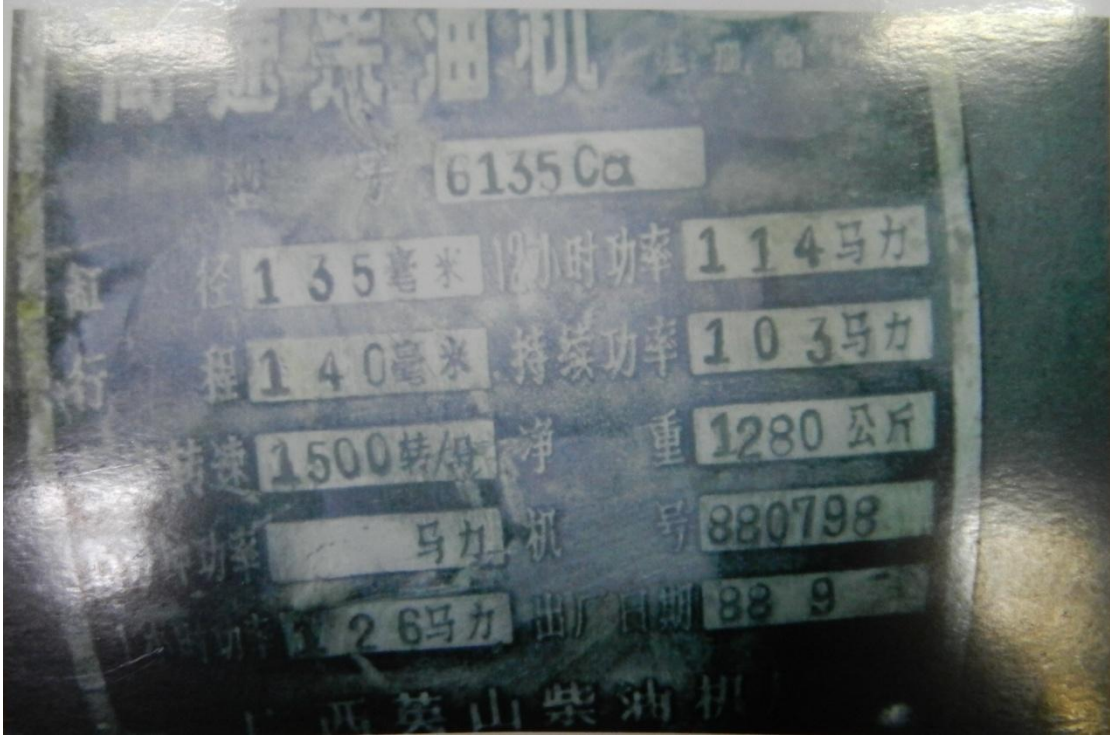
3) “粤韶关货 0752” 轮主机为上海柴油机股份有限公司制造的 6135JZCa 型柴油机，机号为 A0318568，现场勘验船舶的主机为广西英山采油机厂生产的 “6135ca” 型高速柴油机，机号为 “880798”。

图 3：事故船舶主机铭牌照片（翻拍金湾案审大队档案照片）

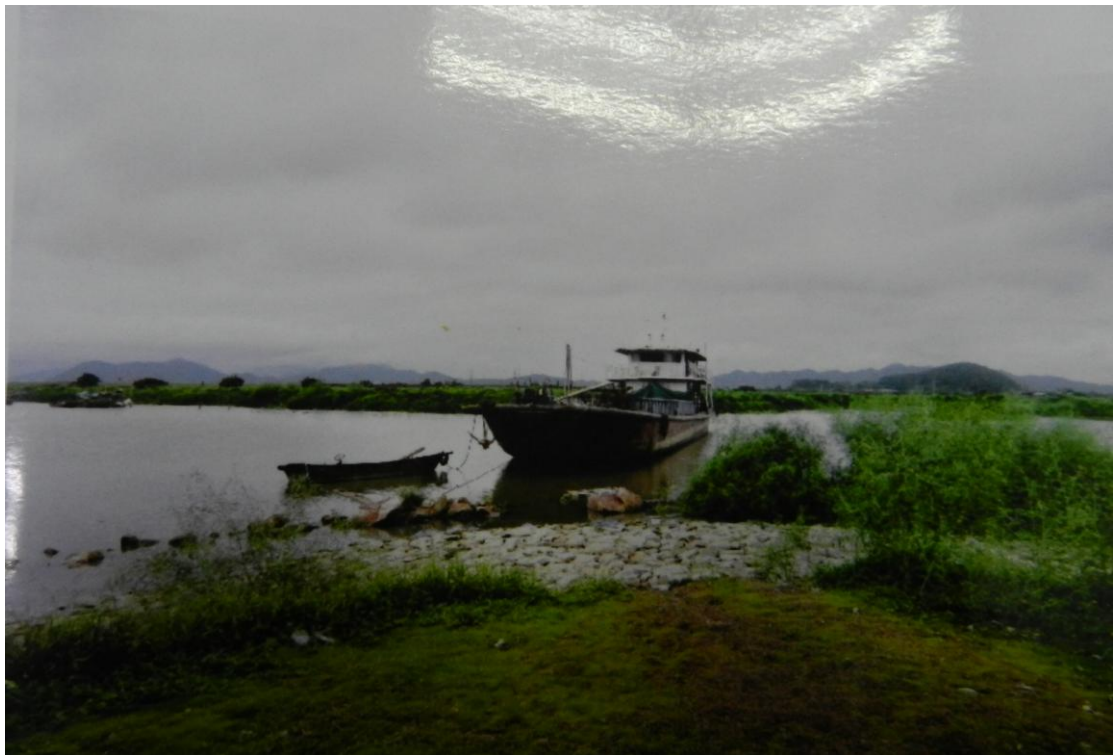
事故水域位于珠海三灶岛大门航道内，航道接近南北走向，航道内水深较浅，事故船舶趁涨潮进入航道，一路顺流航行，事发时水域清爽。事故位置为运蚝船舶习惯停靠点，未建设正规码头，渔民用跳板上下船舶。

图 4：事发水域通航环境图（翻拍金湾案审大队档案照片）
