MAIR091300202101

# 清远“7·26”“粤韶关货 6661”船与“英德黎溪自 1060”船碰撞事故调查报告

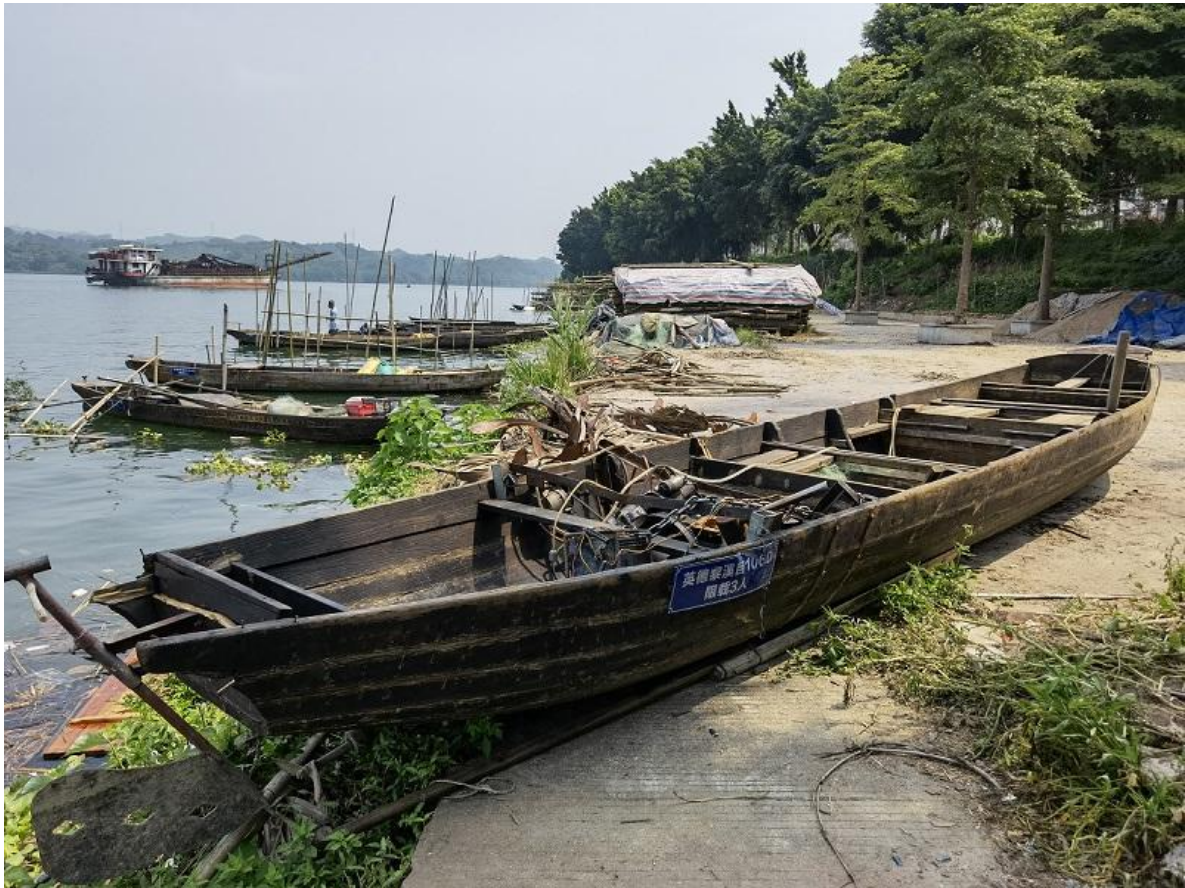
图 2：英德黎溪自 1060 船体外观（摄于事故后）

事发时船舶是进行放网作业后返回码头途中，该船作为乡镇自用船舶，超出规定的航线水域航行，违反了《清远市乡镇自用船舶安全管理办法》的有关规定。

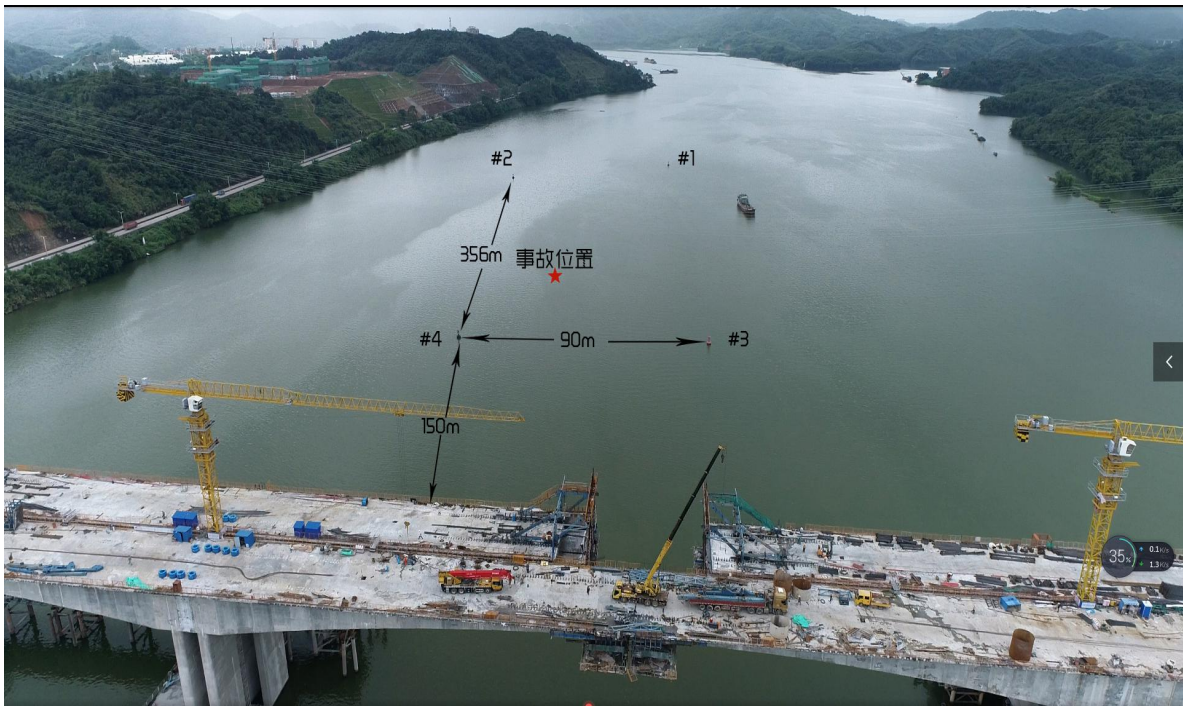
经现场勘查还原事故现场，结合“粤韶关货 6661”船上 CCTV 视频监控和幸存者、救助人员的描述，事故地点在广连高速桥下游第 1 对灯浮（#1-#2 灯浮）和第 2 对灯浮（#3-#4 灯浮）之间，距离广连高速北江特大桥下游约 300 米左右。通过航拍标示事故发生的位置如图 3 所示。

图 3：事故发生水域现场位置图（事发后航拍）

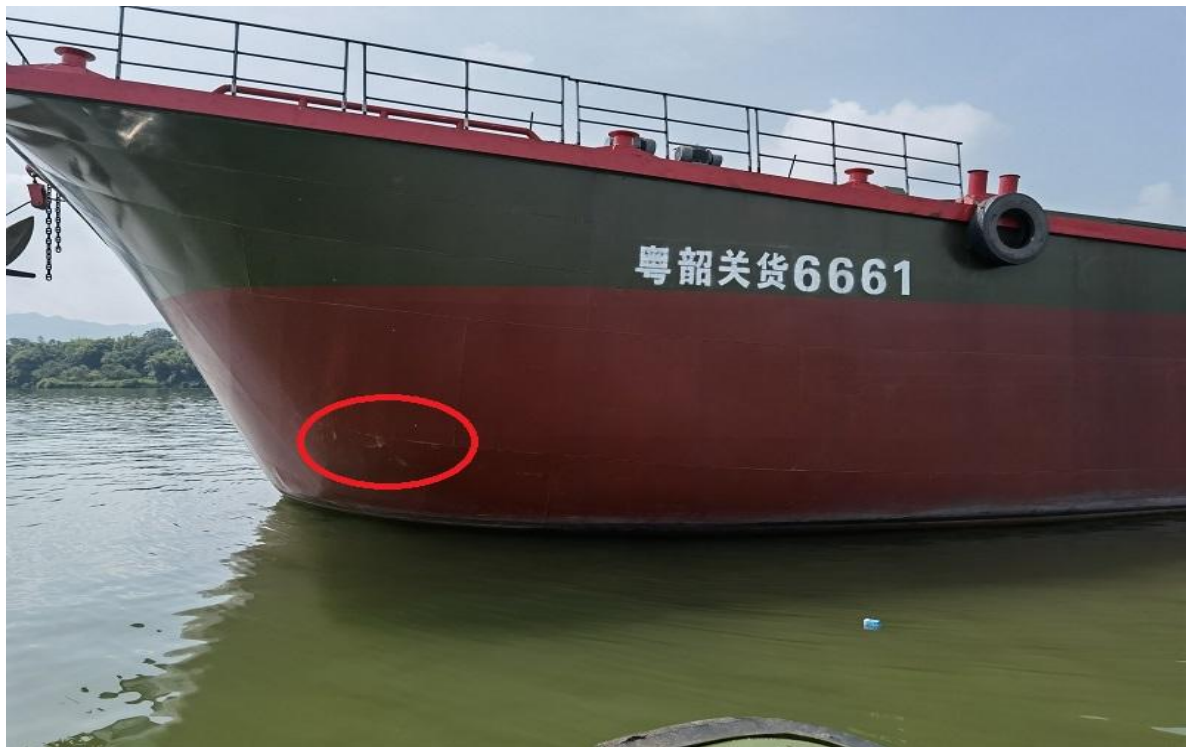
经现场勘验，该船船首左侧水线上有新鲜油漆刮痕，刮痕所在部位与该船 CCTV 拍摄到“英德黎溪自 1060”船进入该船盲区位置相符。

经勘验在“粤韶关货 6661”船艏左舷发现碰撞擦痕，“英德黎溪自 1060”船艏木板损烂，主机上方保护架变形，主机水箱缺失。（见图 4 和图 5）

图 4：粤韶关货 6661 船船首碰撞擦痕（红圈处）

综上认定，“粤韶关货 6661”船艏左舷与“英德黎溪自 1060”船艉部发生碰撞。

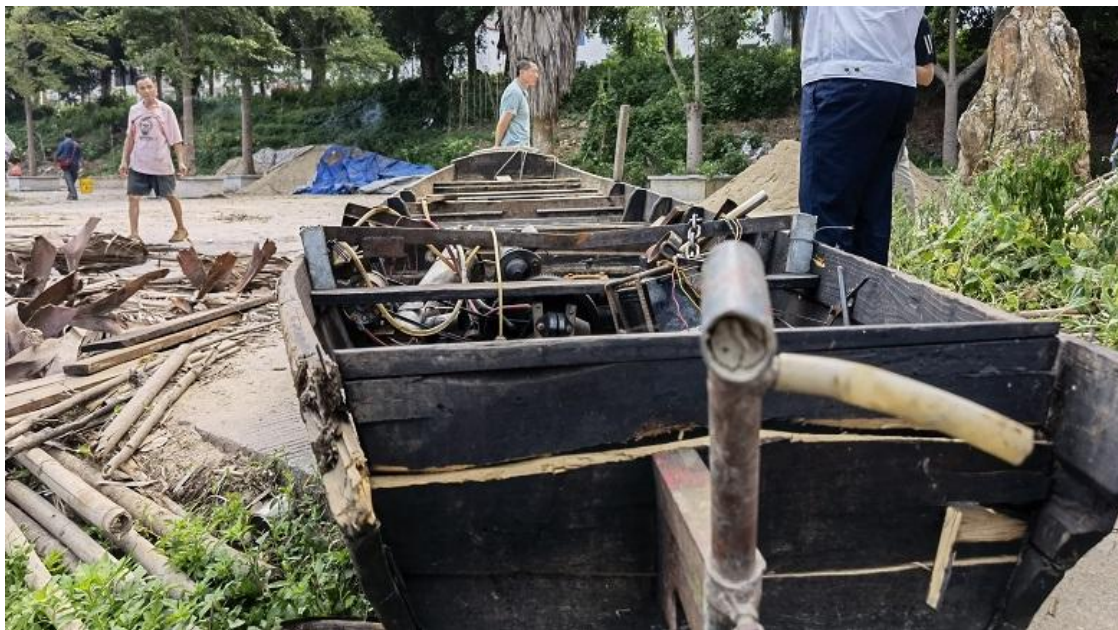
图 5：英德黎溪自 1060 船船艉损烂部位

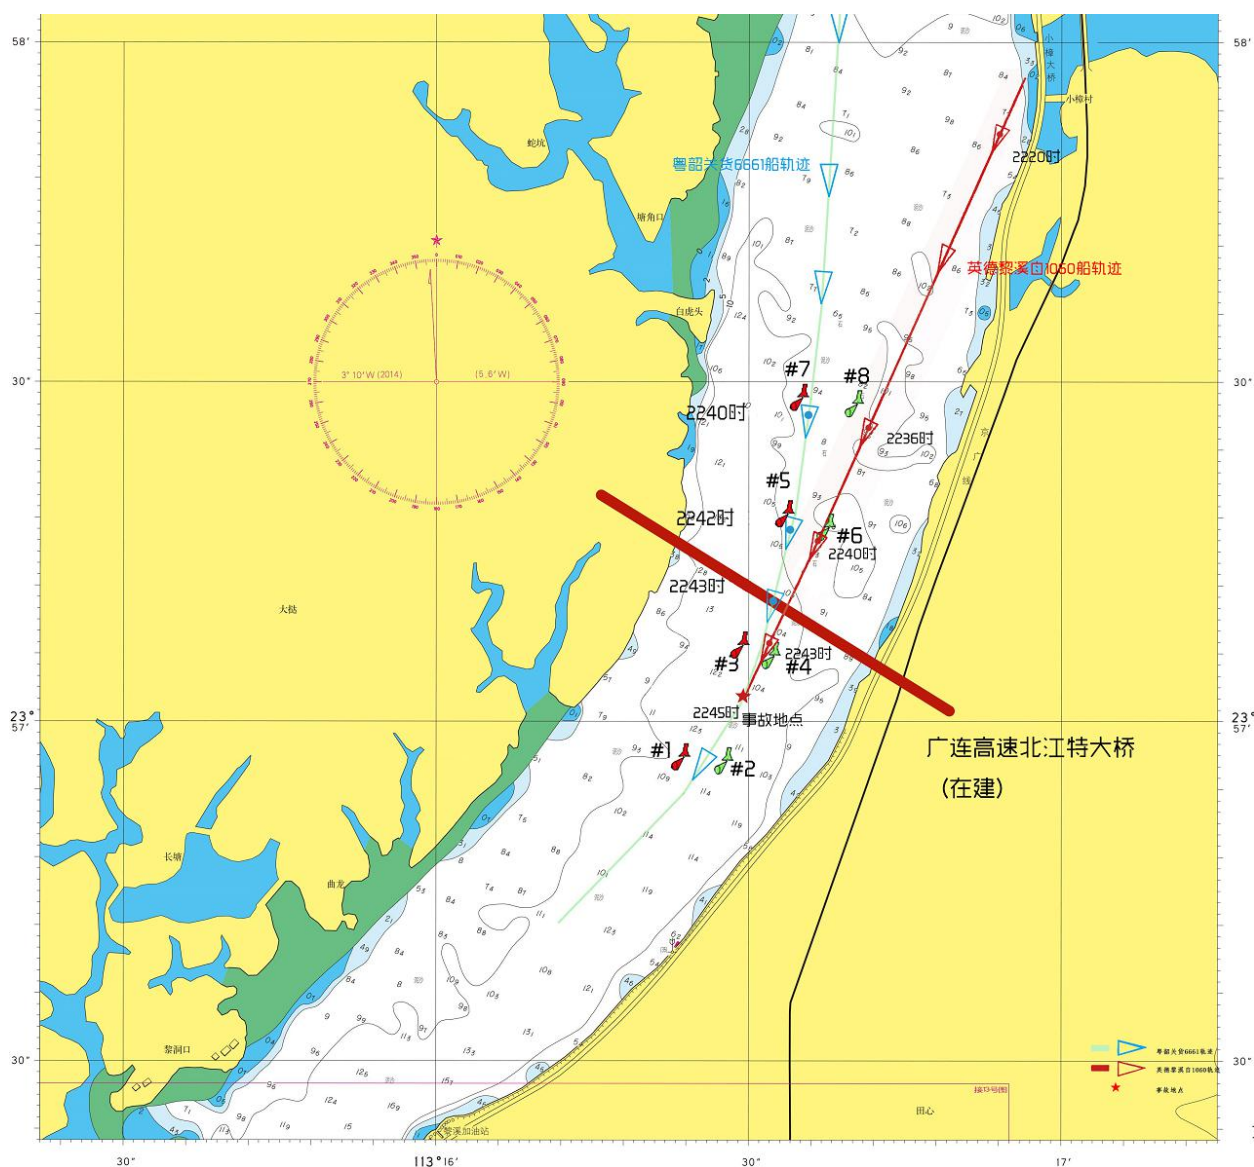
2245 时左右，“粤韶关货 6661”船从后方撞上“英德黎溪自 1060”，“英德黎溪自 1060”船随后船头翘起发生翻扣，船上两人落水，一人抓住木船残骸爬上船首呼救，另一人失踪。

约 2245 时，“英德黎溪自 1060”船艏被“粤韶关货 6661”船艏左舷碰撞，“英德黎溪自 1060”船随即翻沉，船上两人落水，一人失踪，另一人跳水后抓住翻扣后漂浮的“英德黎溪自 1060”船体，后被下游警戒船“粤英德货 8008”船所救。

图 6：碰撞示意图
