# 肇庆“8.7”“粤云浮货 1688”船与“粤肇渔 81096”船碰撞事故调查报告

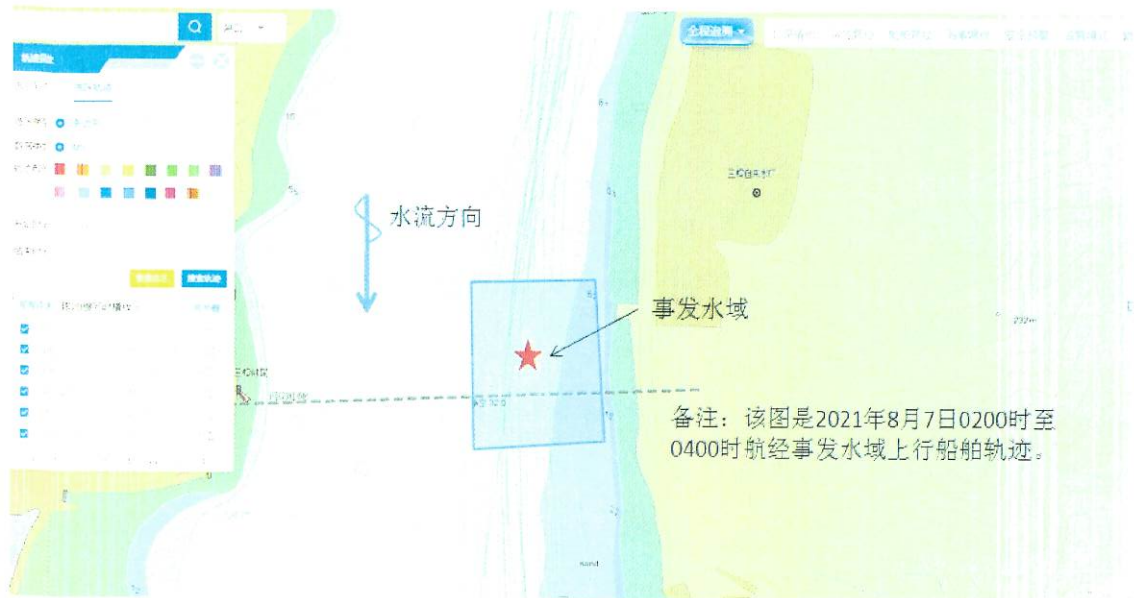
事发水域位于西江干流三榕港上游约500米的河段，河面宽度约500米。桂林沙附近水域上行船舶习惯航法为：航至高熊村时，向右转向，对刀草角距左岸80米沿左岸上行，经过该水域。事发时，“粤云浮货 1688”船前、后方均有1艘同向上行船，

事发附近水域无下航船经过；“粤肇渔 81096”船进行捕捞作业，事发水域航道附近无其他渔船作业。

图 3：事发水域示意图

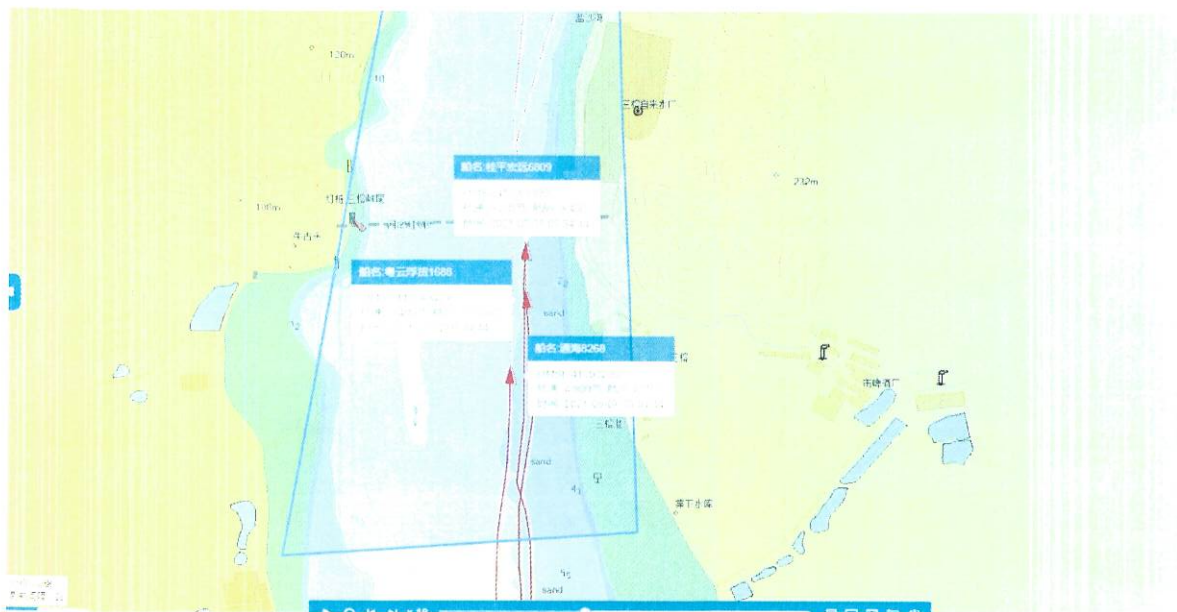
约 0336 时，航速 5.5 节，“粤云浮货 1688”船船艏左侧与“粤肇渔 81096”船发生碰撞，渔船上人员梁某某落水失踪。“粤云浮货 1688 船”驾驶员邓某雄感觉到本船左舷螺旋桨有打到木头异常震动的情况。轮机员张某某感觉到震动，起来到机舱检查，没有发现异常情况，询问邓某雄，邓某雄称螺旋桨可能打到木头，没有感觉到其他异常情况，认为本船安全，因此继续上行。

图 4：事发时，附近水域上行船 AIS 轨迹

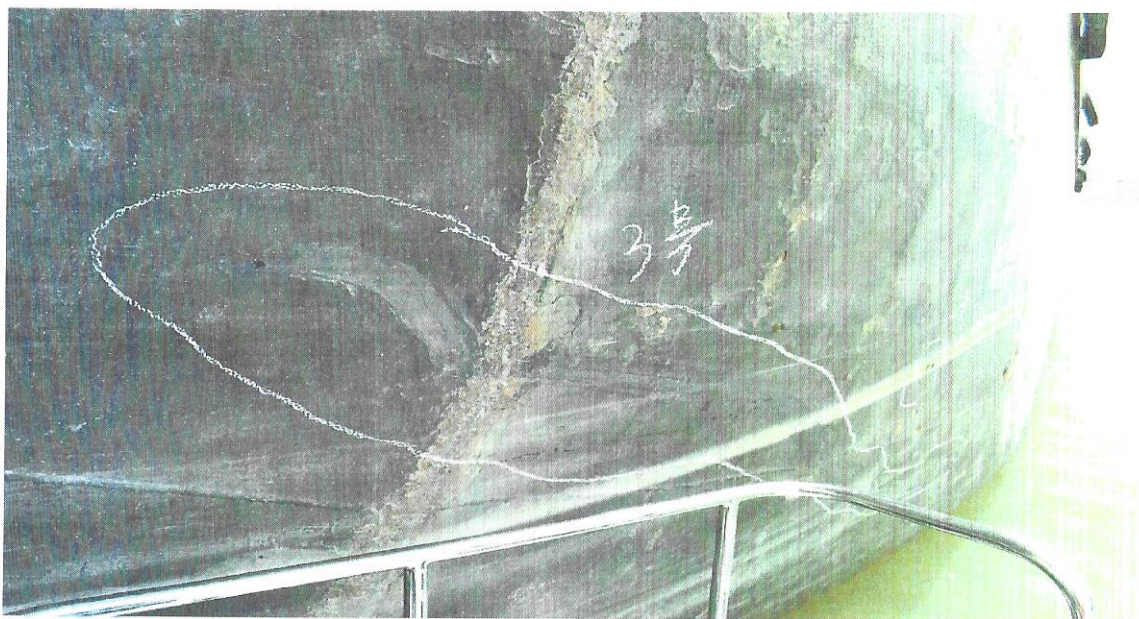
事故调查人员事发后在丽晶渡口下游水域对“粤云浮货 1688”船进行船体勘验:该船左舷距离水面 0.3-1.8 米范围内有多处明显新刮痕及连续擦痕。

图 5: “粤云浮 1688”左舷勘验照片

图 6: “粤云浮 1688”左舷勘验照片

“粤肇渔 81096”船舷外飘板距离水面 0.35 米，船舷两侧竖杆距离水面最大高度 1.8 米，同“粤云浮货 1688”船左舷新刮痕及连续擦痕高度基本吻合。

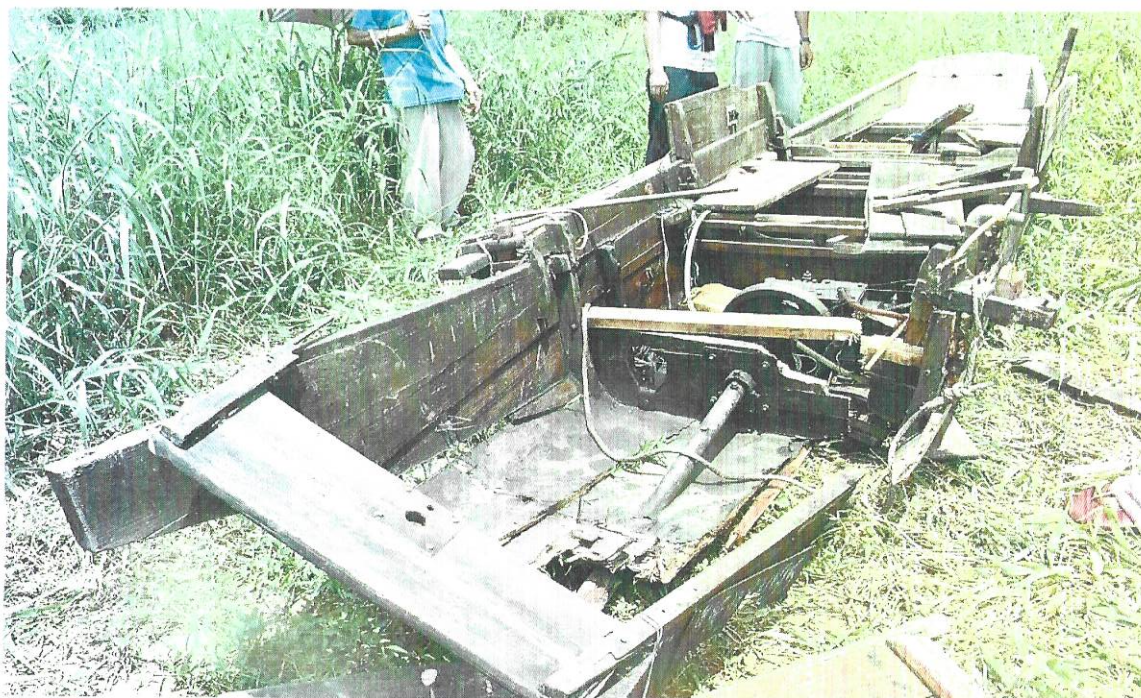
图 7: “粤肇渔 81096”勘验照片

事故调查人员在厂排村对“粤肇渔 81096”船进行勘验，渔船船艏受损严重，船体外板缺失、船艏底板开裂，渔船上部附属物部分缺失脱落。

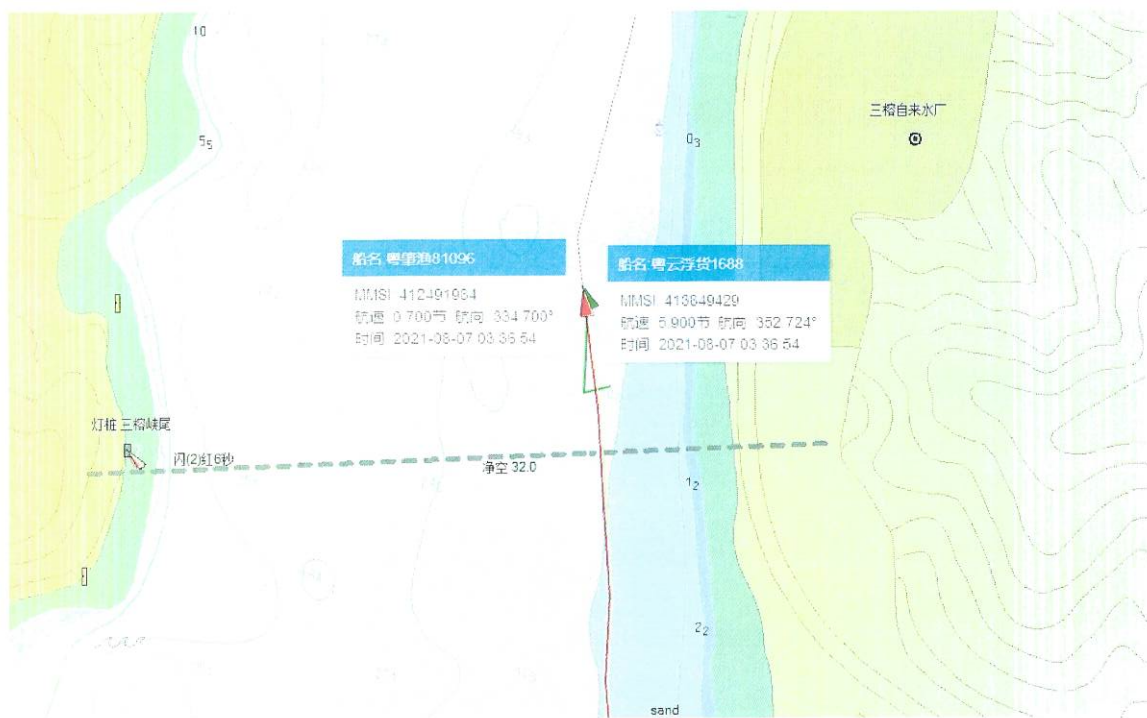
图 8：船舶 AIS 轨迹

根据 AIS 轨迹回放，2021 年 8 月 7 日 0336 时，“粤肇渔 81096”船同“粤云浮货 1688”船 AIS 轨迹交汇。

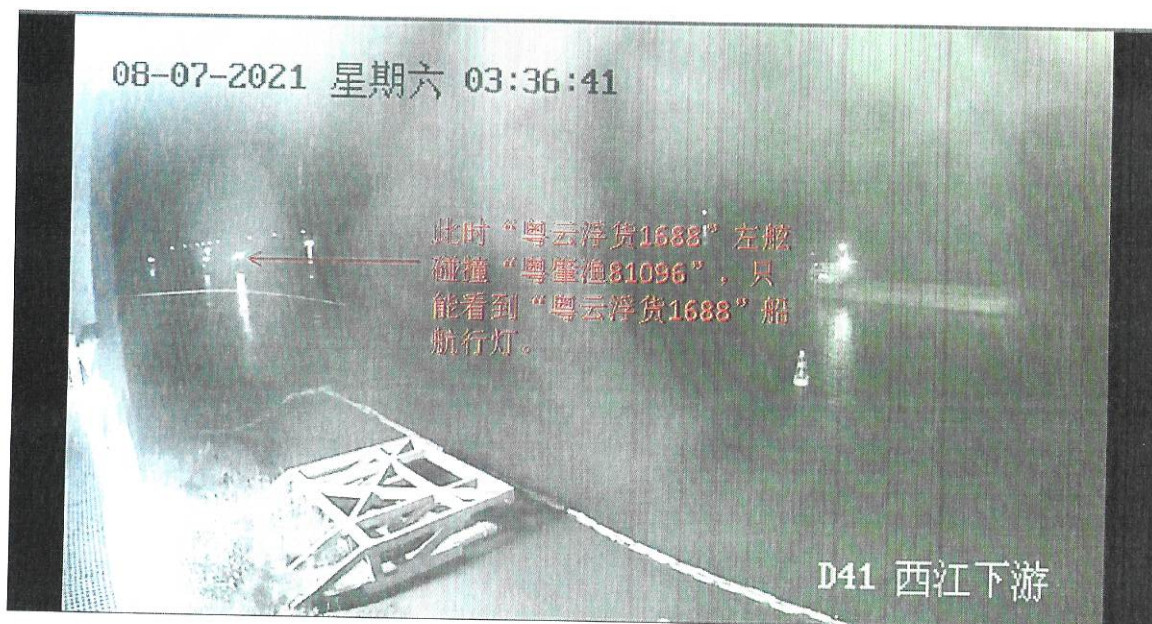
2021年8月7日约0305时，“粤肇渔 81096”船进入视频监控范围。约0335时，“粤云浮货 1688”船进入三榕水厂视频监控范围。在0336时，“粤云浮货 1688”船上行与“粤肇渔 81096”船发生碰撞，“粤肇渔 81096”船上灯光灭失。

图 10: 发生碰撞

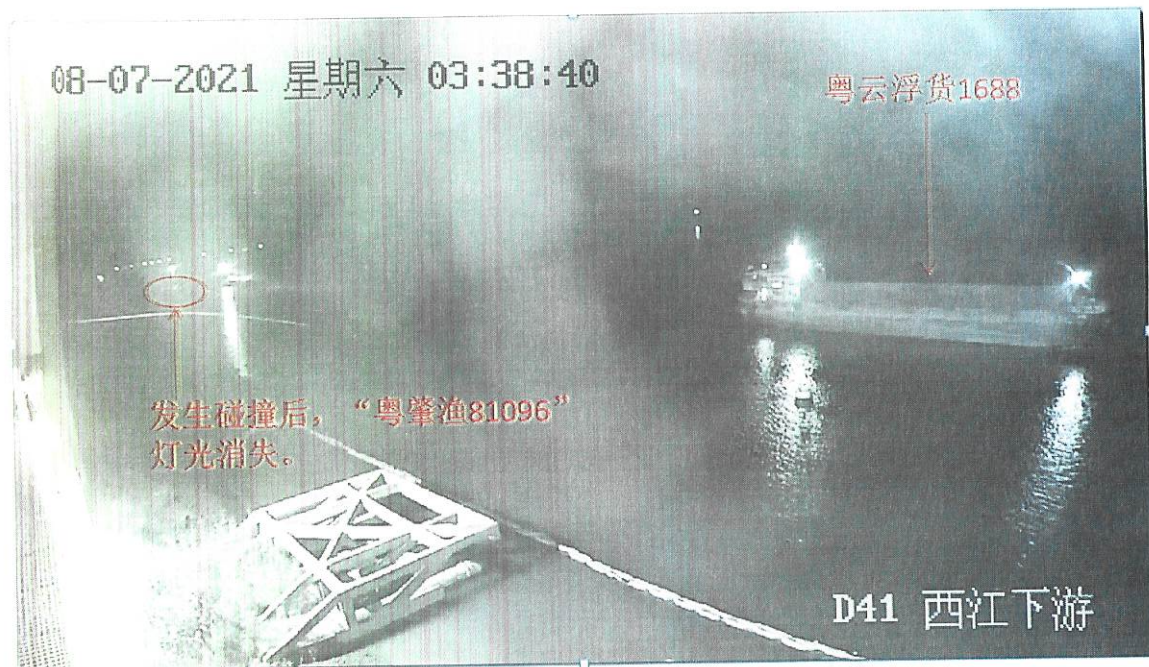
图 11: 发生碰撞后

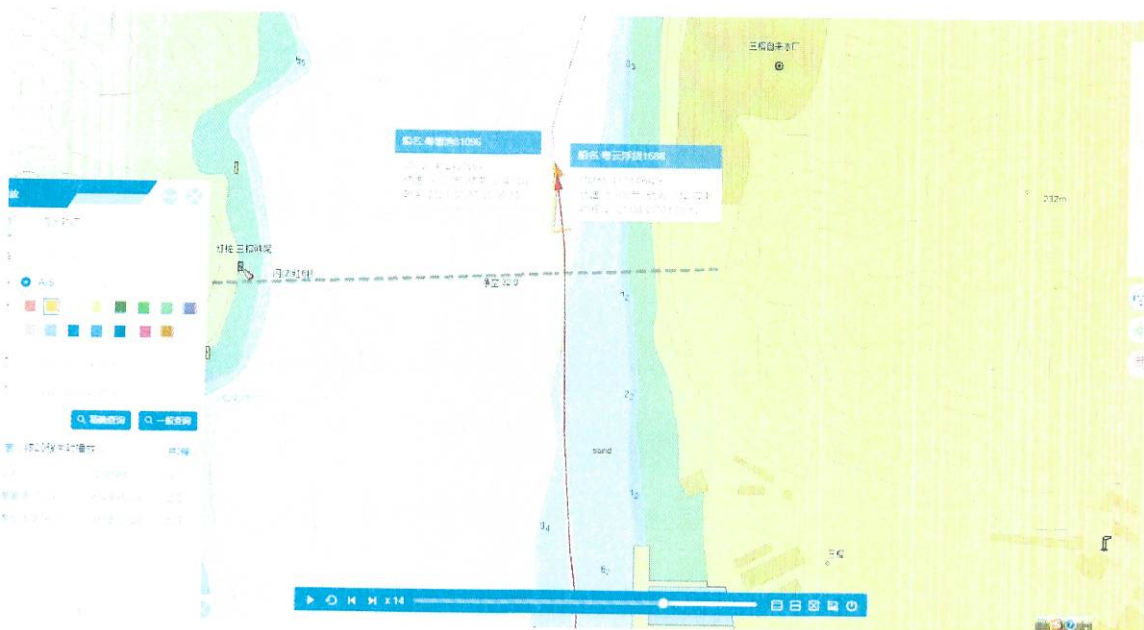
根据“粤肇渔 81096”船与“粤云浮货 1688”船 AIS 轨迹显示：“粤肇渔 81096”船 AIS 轨迹显示在 8 月 7 日约 0336 时与“粤云浮货 1688”船轨迹交汇；根据“粤云浮货 1688”船当班驾驶邓某雄笔录陈述，经过三榕港上游一点时，他在驾驶台感觉到本船左舷螺旋桨有打到木头。“粤云浮货 1688”船轮机员感觉到螺旋桨有异常，起床到驾驶台询问邓某雄情况。综上，可以较为准确的判断事发位置，在肇庆三榕港上游约 500 米水域，距离左岸约 100 米。

图 12: 碰撞地点示意图
